Task 13 Performance, Operation and Reliability of Photovoltaic Systems

태양광발전시스템에서 기술적 위험의 정량화

Quantification of Technical Risks in PV Power Systems

2021

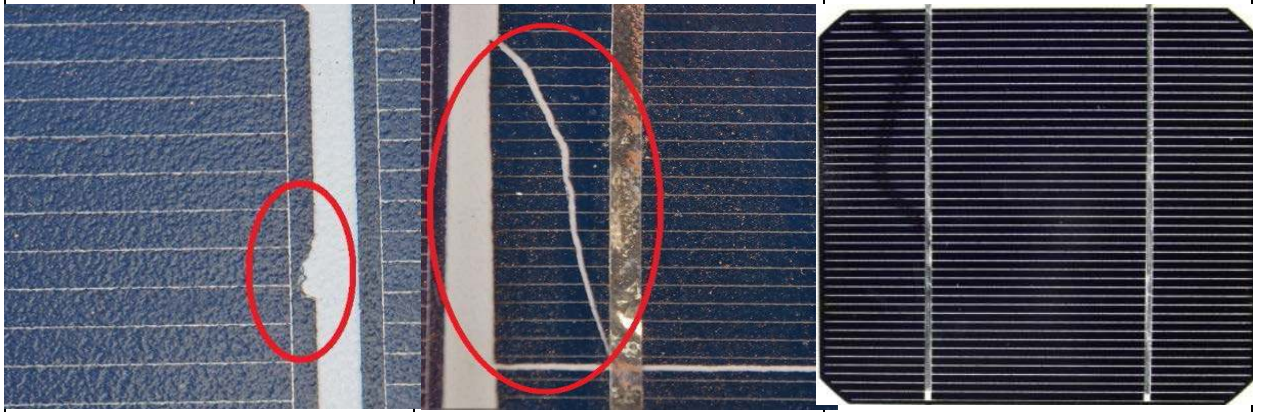
Examples
1-3

셀 부스러짐(chipping). 셀 가장자리에서 매우 작은 부분이 없어지나 금속전극 영역으로 들어가지는 않는다. [16]

셀 모서리에 육안으로 보이는 큰 균열 - 셀의 작은 부분(<10%)이 전기적으로 더 이상 연결되어 있지 않다. [16]

성능:  	
완화	<p>시정조치</p> <p>직접적인 안전 위험 혹은 심각성 5 의 모듈은 교체되어야 한다. 교체되지 않는 모듈의 상태를 확인하기 위해 정기적인 검사가 이루어져야 한다.</p>	<p>예방조치 (권고된)</p> <p>적절한 수송 절차, 훈련된 인력에 의한 설치와 청소, 적설이 더 많거나 우박 위험의 경우에는 반드시 인증을 받은 모듈</p>	<p>예방조치 (선택적)</p> <p>생산자에게 EL 이미지 요구, 선적 전 혹은 창고 검사, 설치 혹은 설치 중 모바일 시험소와 함께 EL 이미지, 정기적인 EL 검사 혹은 설치 후 기상조건.</p>

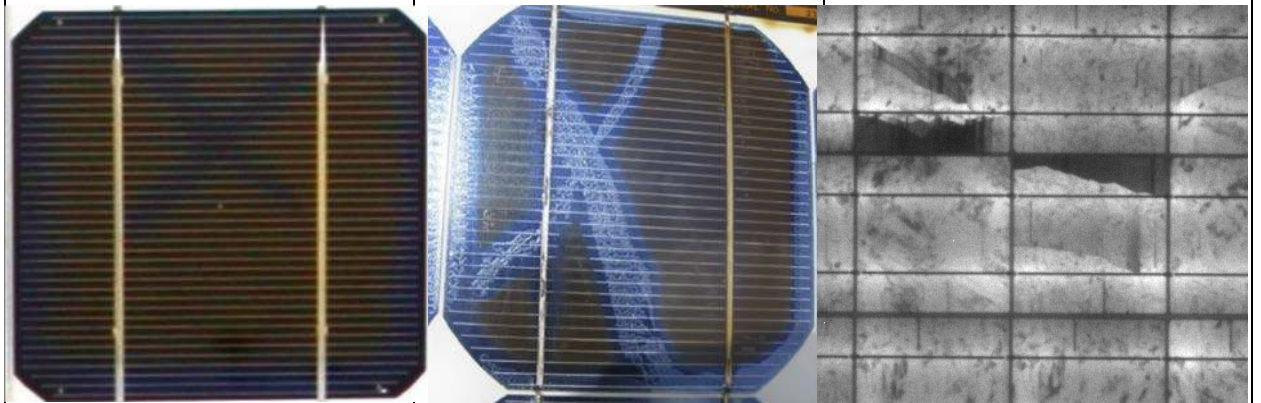
Examples
4-6

광표백 효과에 의해 보이는 셀 균열. 이를 달팽이자국으로 오인하지는 않을 것이다. [16]

광범위한 박리, EVA 갈변 및 광표백과 함께 2개의 셀 균열. [41]

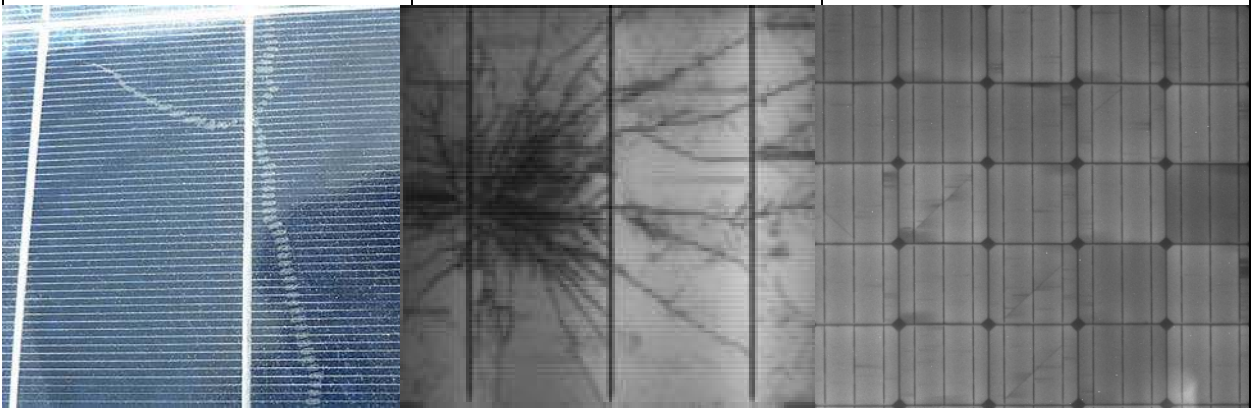
Examples
13-15

EVA 박리와 함께 셀 균열. [TUV Rheinland] (see also PVFS 1-3)

우박이 원인이 된 셀 균열의 EL 사진. [TUV Rheinland]

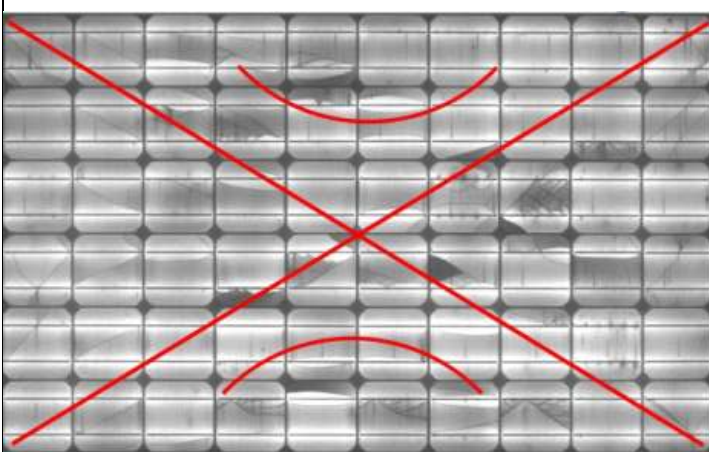
Examples
16

균일한 무거운 기계적 하중에 의해 야기되었으나 유리 파손은 없는 셀 균열 (X-균열 패턴)의 EL 사진. [16]

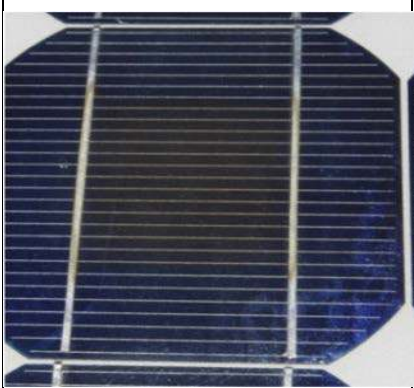
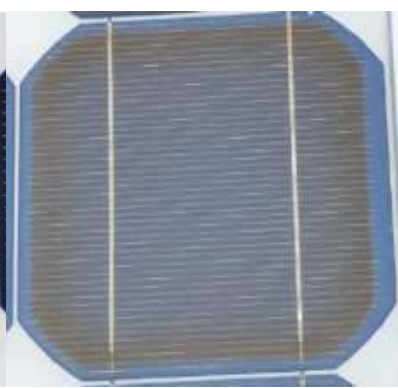
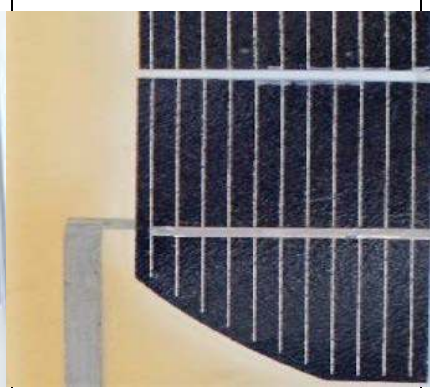
<p>Examples 1-3</p>

<p>가장자리에 광표백이 있는 셀의 중앙에 경미하게 갈변된 EVA. [16]</p>	<p>가장자리에 광표백이 있는 셀의 중앙에 경미하게 갈변된 EVA. [44]</p>	<p>내부로부터 황변된 백시트. [37]</p>			
<p>Severity</p>

Mitigation	<p>Corrective actions</p> <p>직접적인 안전 위험 혹은 심각성 5 의 모듈은 교체되어야 한다. 교체되지 않는 모듈의 상태를 확인하기 위해 정기적인 검사가 이루어져야 한다.</p>	<p>Preventive actions (recommended)</p> <p>IEC 61215 인증의 유효함과 BOM의 확인.</p>	<p>Preventive actions (optional)</p> <p>정기적인 시스템 검사. 가혹한 기후 지역인 경우에는 IEC 61215 시험 조건의 2 배 혹은 3 배와 같은 더 높은 수준의 시험 규격 통과를 요구.</p>

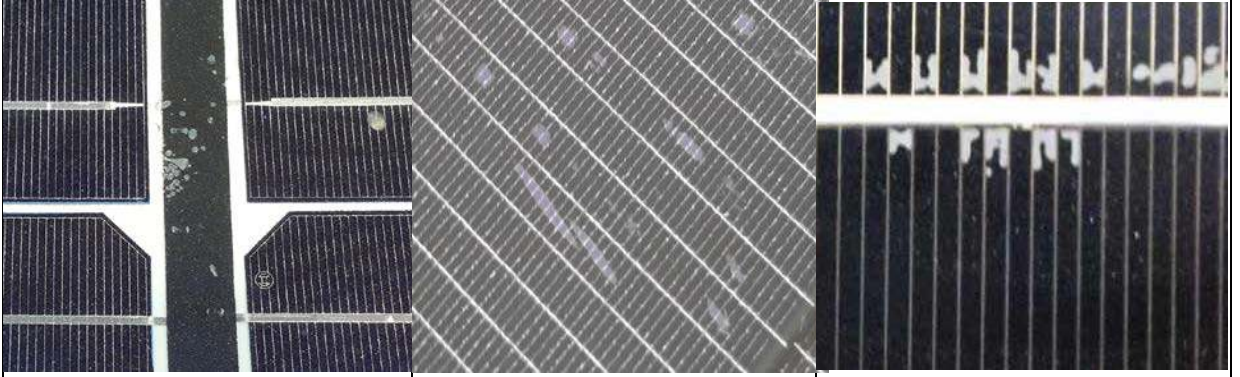
Examples
1-3

중요하지 않은 위치에서의
봉지재 박리. [SUPSI]

생산 프로세스에 의해 야기된
셀로부터 봉지재의 박리.
[SUPSI]

Mitigation	<p>Corrective actions</p> <p>직접적인 안전 위험 혹은 심각성 5 의 모듈은 교체되어야 한다. 교체되지 않는 모듈의 상태를 확인하기 위해 정기적인 검사가 이루어져야 한다. 개별 모듈 시험의 경우에는 절연과 습윤 누설전류 시험을 통과하지 못한 모든 모듈이 교체되어야 한다.</p>	<p>Preventive actions (recommended)</p> <p>IEC 61215 인증의 유효함과 BOM의 확인, 항상 인버터나 다른 장치에 의한 접지 사고 탐지.</p>	<p>Preventive actions (optional)</p> <p>확장 시험 (예, 고온고습), 선적 전 검사 (예, EVA 의 가교 수준) 정기적인 육안 시스템 검사.</p>

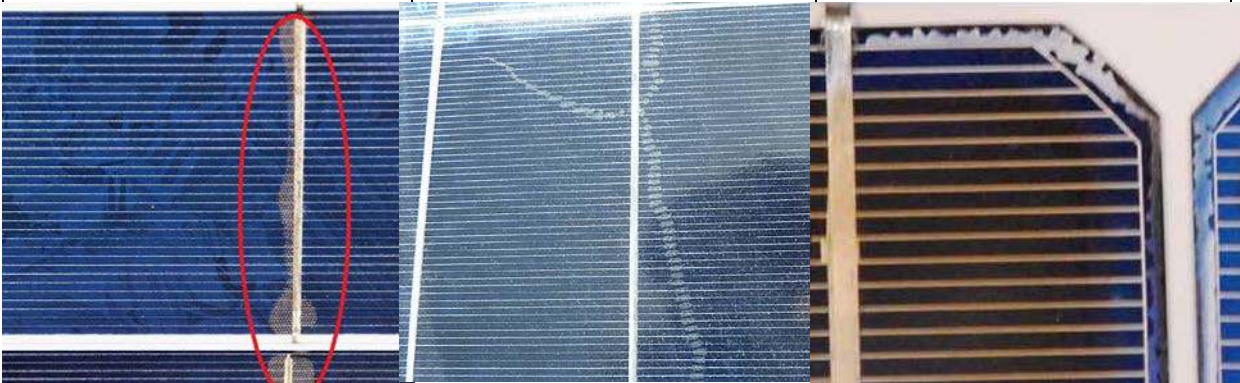
Examples
4-6

버스바를 따른 유리로부터
봉지재의 박리 (유리의 텍스처로
인한 스팟). [37]

셀 균열을 따른 봉지재의 박리.
[46] (see also PVFS 1-1)

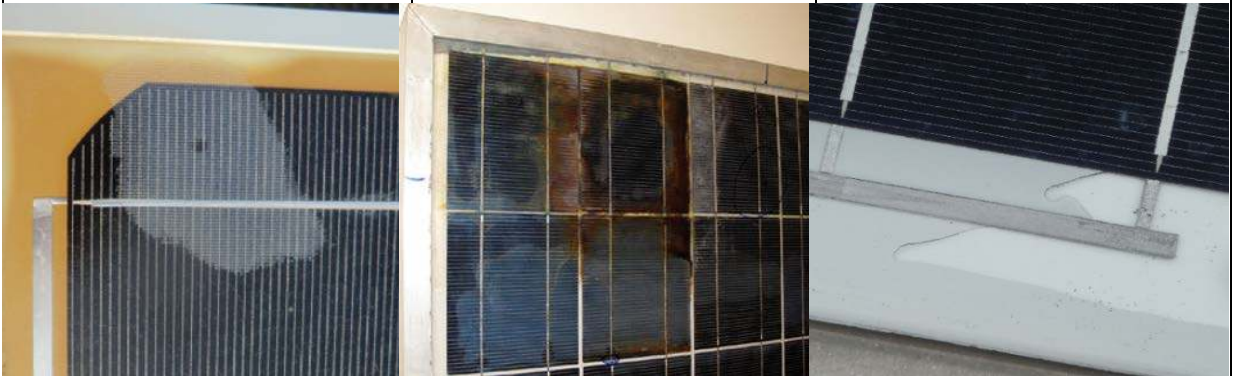
Examples
13-15

전기 회로와 가장자리 사이에 연속적인 경로를 생성하는 박리. [40]

부식과 함께한 박리. [1] (see also FS1-11)

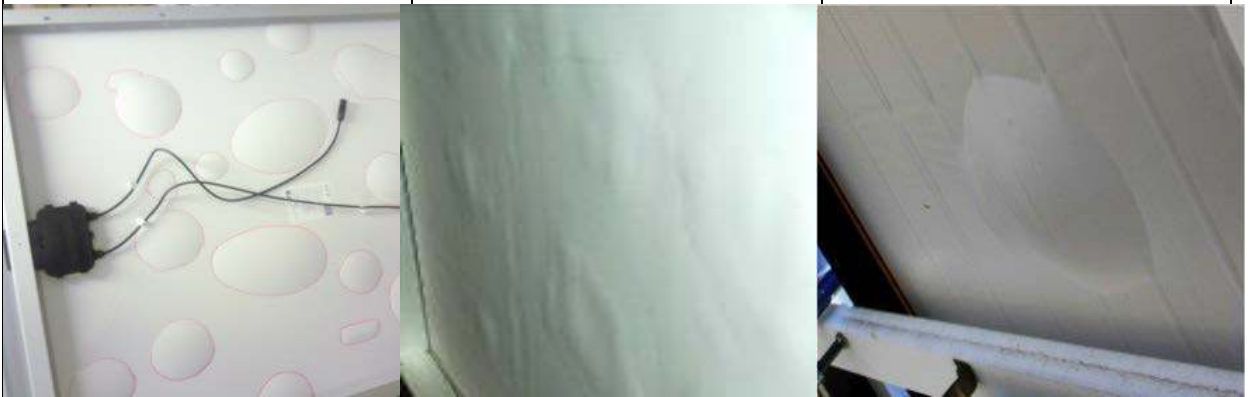
Examples
1-3

백시트 중앙과 가장자리에서의 많은 수의 기포. [46]

알루미늄 포일과 같은 증기 장벽으로 인한 물집. [1]

</p>		
Mitigation	<p>Corrective actions</p> <p>직접적인 안전 위험 혹은 심각성 5의 모듈은 교체되어야 한다. 교체되지 않는 모듈의 상태를 확인하기 위해 정기적인 검사가 이루어져야 한다. 개별 모듈 시험의 경우에는 절연과 습윤 누설전류 시험을 통과하지 못한 모든 모듈이 교체되어야 한다.</p>	<p>Preventive actions (recommended)</p> <p>IEC 61215 인증의 유효함과 BOM의 확인. 항상 인버터나 다른 장치에 의한 접지 사고 탐지.</p>	<p>Preventive actions (optional)</p> <p>정기적인 시스템 검사.</p>

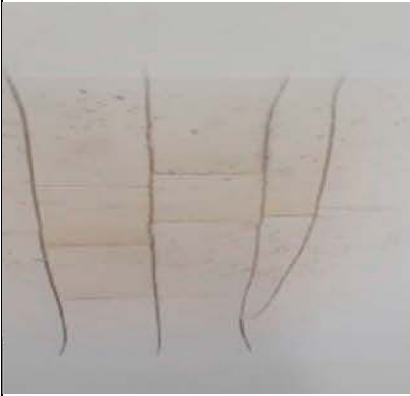
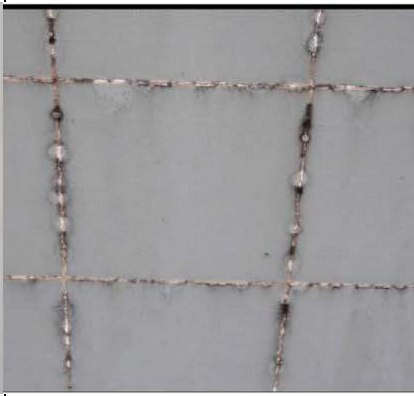
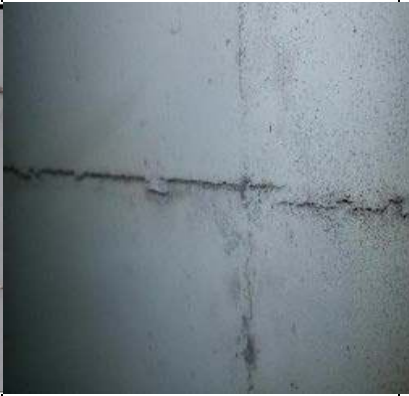
Examples
1-3

햇 셀 아래에서 황변과 결합된 균열 백시트. [39]

셀 내부영역 아래의 사각 균열. [39]

셀 사이의 균열. [38]

Mitigation	Corrective actions	Preventive actions (recommended)	Preventive actions (optional)
	<p>직접적인 안전 위험 혹은 심각성 5 의 모듈은 교체되어야 한다. 교체되지 않는 모듈의 상태를 확인하기 위해 정기적인 검사가 이루어져야 한다. 개별 모듈 시험의 경우에는 절연과 습윤 누설전류 시험을 통과하지 못한 모든 모듈이 교체되어야 한다.</p>	<p>항상 인버터나 다른 장치에 의한 접지 사고 탐지, IEC 61215 인증의 유효함과 BOM 의 확인, 설치 전 육안검사.</p>	<p>정기적인 시스템 검사.</p>

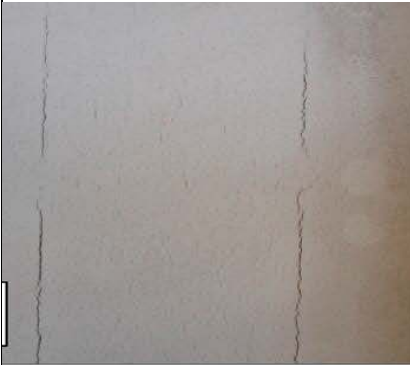
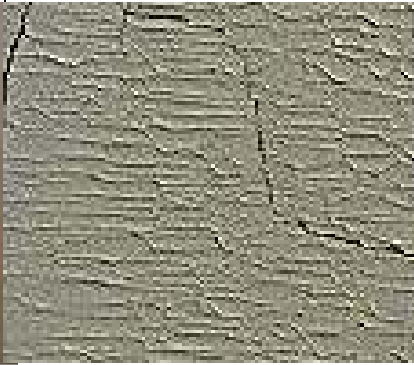
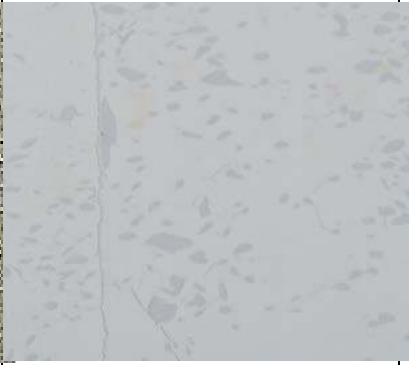
Examples
4-6

버스바 아래에 위치한 세로 균열. [39]

백시트 균열. [57]

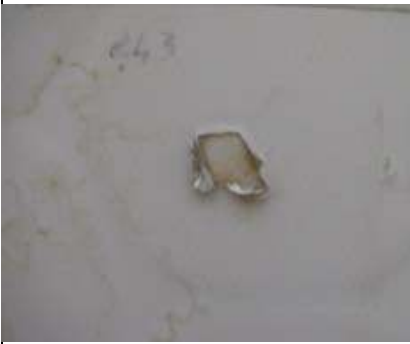
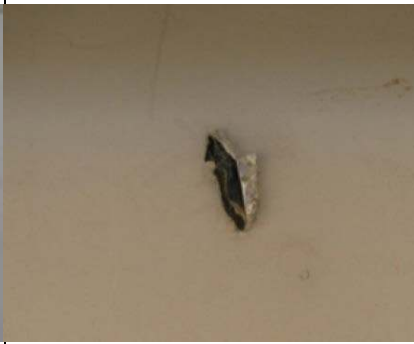
Examples
7-8

국부적인 표면 손상. [1]

백시트 위의 깊은 스크래치. [TUV Rheinland]

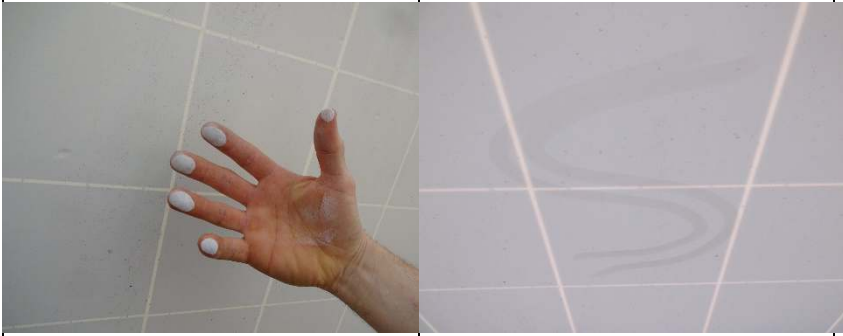
Examples
1-2

백색 분말을 가진 핑거 전극.
[TUV Rheinland]

초킹이 있는 모듈 위의 손가락
자국. [TUV Rheinland]

Mitigation	Corrective actions	Preventive actions (recommended)	Preventive actions (optional)
	관찰된 불량 of 진전을 모니터링하기 위해 정기적인 검사가 이루어져야 한다. 항상 인버터나 다른 장치에 의한 접지 사고 탐지	IEC 61215 인증의 유효함과 BOM의 확인.	정기적인 시스템 검사.

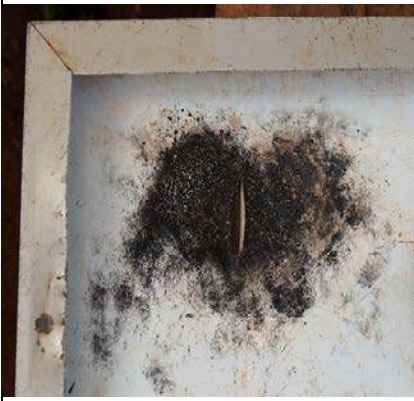
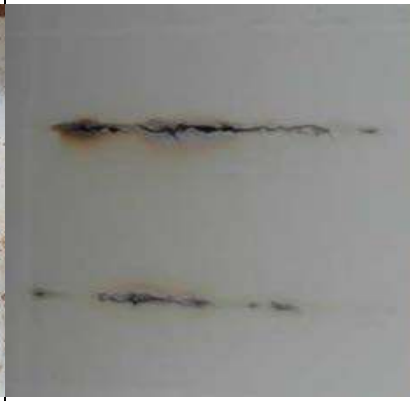
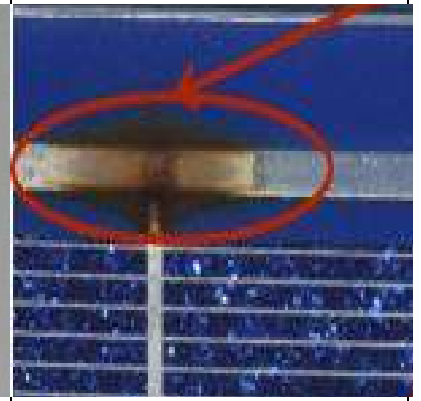
Examples
1-3

균열된 백시트와 함께 백시트의 탄자국. [37]

버스바를 따라 가열로 인한 백시트의 탄자국. [16]

Mitigation	<p>Corrective actions</p> <p>직접적인 안전 위험 혹은 심각성 5 의 모듈은 교체되어야 한다. 교체되지 않는 모듈의 상태를 확인하기 위해 정기적인 검사가 이루어져야 한다.</p>	<p>Preventive actions (recommended)</p> <p>설치 전 육안검사, 적외선 서모그래피 검사로 시스템의 커미셔닝.</p>	<p>Preventive actions (optional)</p> <p>정기적인 시스템 검사.</p>

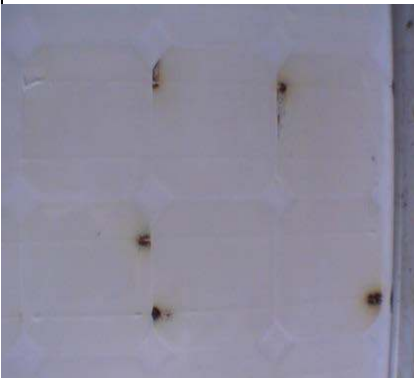
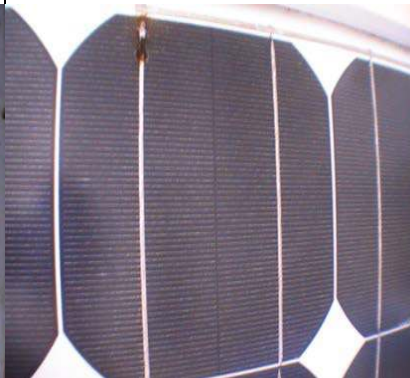
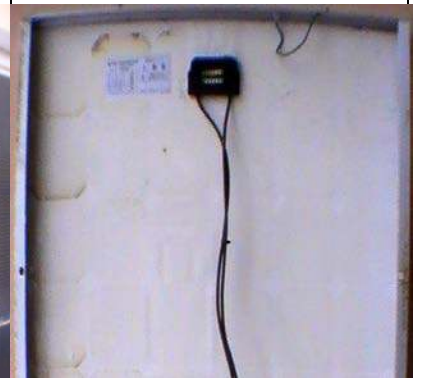
Examples
4-6

개방회로 바이패스 다이오드와 전류 불일치 조건 (음영 혹은 균열된 셀로 인한) 에 의해 야기된 전면과 후면의 탄자국 모습. [16]

결함 있는 바이패스 다이오드 혹은 정션박스에서의 상호연결 불량에 의해 야기된 탄자국. [16]

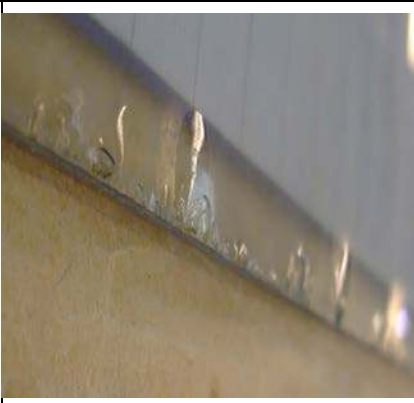
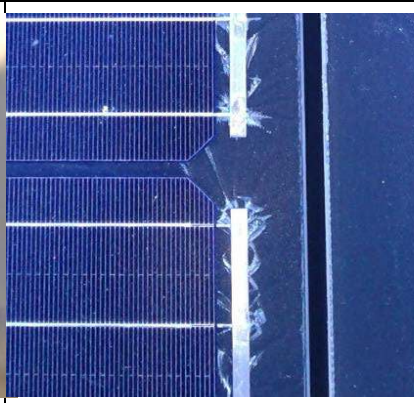
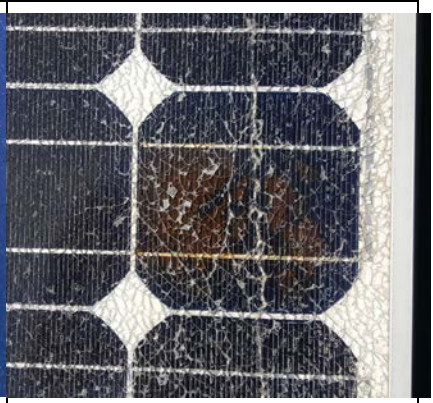
<p>Examples 1-3</p>

<p>모서리에 부서러진 유리. [38]</p>	<p>취약한 프로세스로 인해 스트링 상호연결 리본을 따른 유리 파손. [SUPSI]</p>	<p>핫스팟에 의해 유발된 강화유리의 유리 파손. [SUPSI]</p>
<p>Severity</p>

</p>		
Mitigation	Corrective actions	Preventive actions (recommended)	Preventive actions (optional)
	손상된 모든 모듈은 교체되어야 한다.	적절한 수송 절차, 훈련된 인력에 의한 설치와 청소, 적설이 더 많거나 우박 위험의 경우에는 반드시 인증을 받은 모듈	정기적인 시스템 검사.

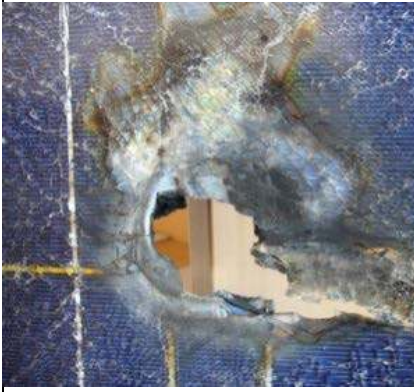
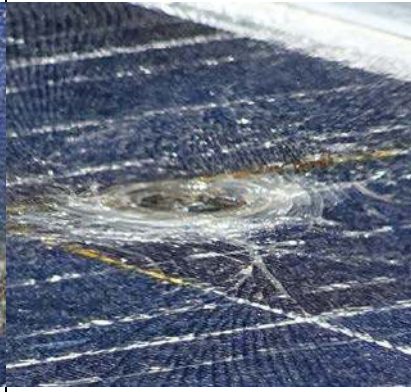
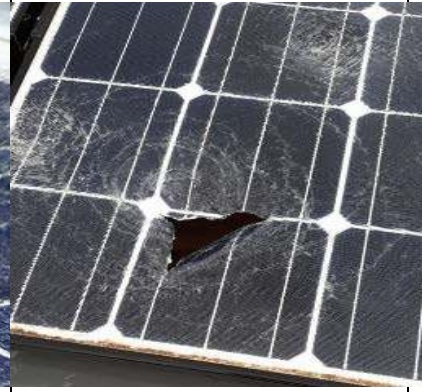
Examples
10-12

직접적인 낙뢰. [46]

무거운 물체에 의해 야기된 충격
손상. [SUPSI]

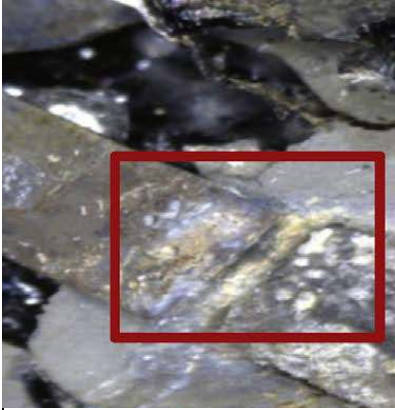
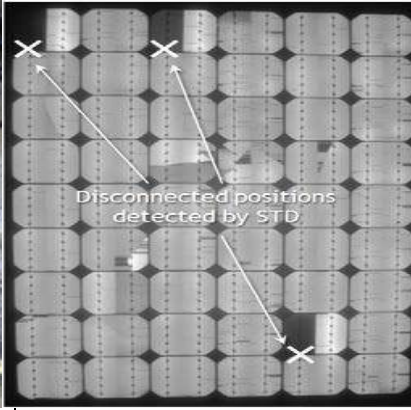
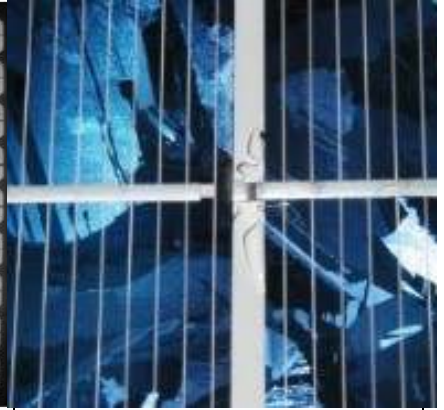
Examples
1-3

파손된 셀 상호연결부의 줌. [41]

연결이 끊어진 상호연결 리본을 가진 모듈의 전계발광 이미지. [16]

Mitigation	<p>Corrective actions</p> <p>직접적인 안전 위험 혹은 심각성 5의 모듈은 교체되어야 한다. 교체되지 않는 모듈의 상태를 확인하기 위해 정기적인 검사가 이루어져야 한다.</p>	<p>Preventive actions (recommended)</p> <p>IEC 61215 인증의 유효함과 BOM의 확인.</p>	<p>Preventive actions (optional)</p> <p>정기적인 시스템 검사.</p>

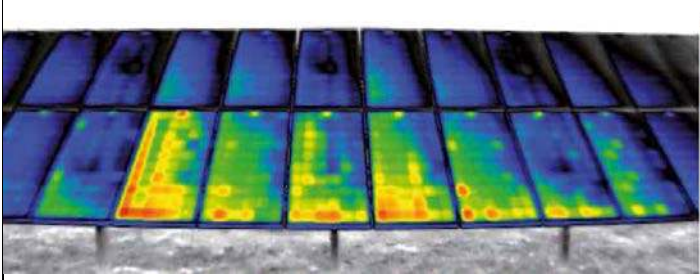
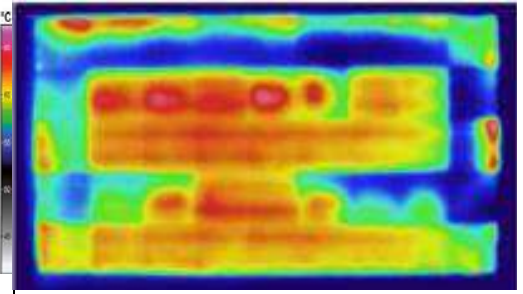
Examples
1-2

적외선 서모그래피(IRT)로 탐지된 PID를 가진 스트링. [16]

PID 영향을 받은 모듈의 Isc 에서의 암상태 IRT. [16]

Component Defect	Module 퍼텐셜 유도 열화 (PID) (page2)		PVFS 1-10vs.01
Mitigation	Corrective actions	Preventive actions (recommended)	Preventive actions (optional)
	<p>어떻게 나아갈지는 PID가 탐지되는 단계에 매우 크게 의존한다. 만약 초기 단계에 탐지된다면 밤시간 동안에 역방향 전압을 인가하여 복구할 수 있다. 손실된 출력의 복구를 약속하는 특정 Anti-PID 키트도 시장에서 가용하다. 복구가 특정 상황에 대해 유효하다는 완전한 보장은 없어서 문제가 충분히 해결되었는지 알기 위해서는 모니터 혹은 측정이 되어야 한다. 육안으로 보이는 모듈 손상이 없는 진전된 PID의 경우에는 복구가 여러 달 혹은 시험된 모듈로 모든 모듈을 대체한 것이 PID 저항성이 있는지를 확인하는 경우에는 심지어 몇 년이 소요될 수 있다.</p>	<p>IEC 62804-1에 따른 PID 시험을 한 모듈은 PID에 덜 취약하여야 한다. (BOM가 부합하는지 확인!)</p>	<p>시스템 수준에서 PID 예방: 변압기를 가진 인버터의 설치시 PID 현상에 대한 완화조치로 간주할 수 있다. 반면에, 인버터의 효율과 비용의 절충 방안을 고려하여야 한다. Anti-PID 보험.</p>

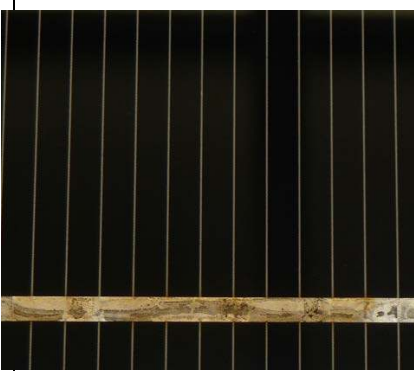
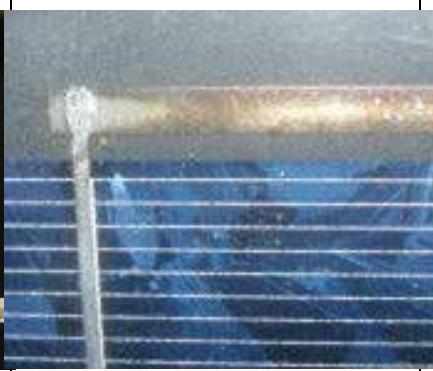
<p>Examples 1-3</p>

<p>부식 혹은 리본에 있는 광민감성 용제 잔류물로 인한 변색.</p>	<p>리본 위 부식으로 인한 변색. [SUPSI]</p>	<p>스트링 상호연결부 부식. [1]</p>			
<p>Severity</p>

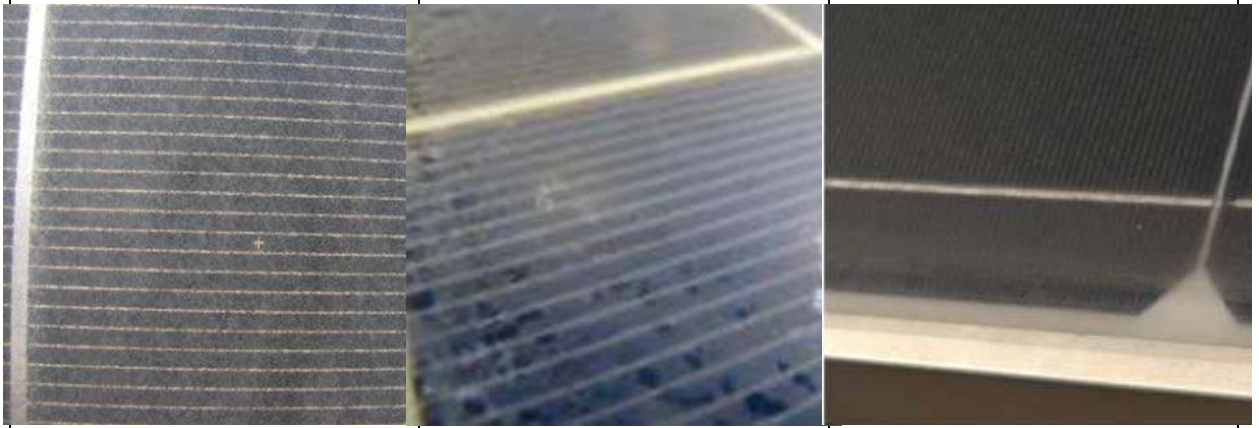
Examples
1-3

표면 부식으로 인해 헤이즈 유리 (균질한 변색)를 가진 모듈의 줌. [45]

표면 부식으로 인해 헤이즈 유리 (불균질한 변색)를 가진 모듈의 줌. [43]

Mitigation	Corrective actions	Preventive actions (recommended)	Preventive actions (optional)
	<p>직접적인 안전 위험 혹은 심각성 5의 모듈은 교체되어야 한다. 성능손실의 수준에 의존한다. 극한의 환경(예, 광산, 시멘트 공장 인근)에서는 수율 손실이 난 모듈 교체의 비용 유효성을 평가한다.</p>	<p>IEC 61215 인증의 유효함과 BOM의 확인, 목적하는 적용분야의 기능에 맞는 적절한 구성요소 선택.</p>	<p>정기적인 시스템 검사.</p>

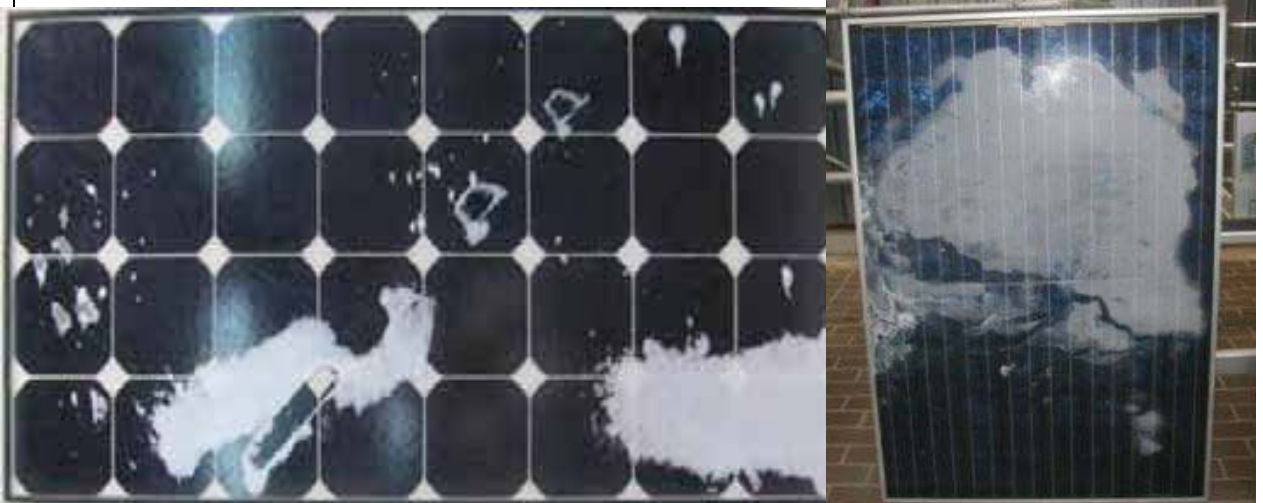
Examples
4-5

고온가습 90/90 시험 후 단결정실리콘 후면접촉 모듈의 표면에 있는 유리 부식. [42]

유리 부식. [46]

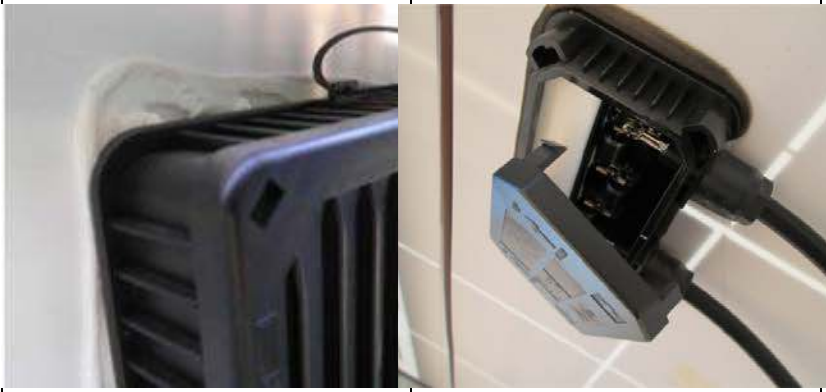
Examples
1-3

백시트 위에 잘못 접착된 정선박스. [16]

현장에 있는 뚜껑이 열린 정선박스. [41]

Mitigation	Corrective actions 직접적인 안전 위험 혹은 심각성 5의 모듈은 교체하거나 수리되어야 한다. 교체되지 않는 모듈의 상태를 확인하기 위해 정기적인 검사가 이루어져야 한다.	Preventive actions (recommended) IEC 61215 인증의 유효함과 BOM의 확인. 항상 인버터나 다른 장치에 의한 접지 사고 탐지.	Preventive actions (optional) 정기적인 시스템 검사.

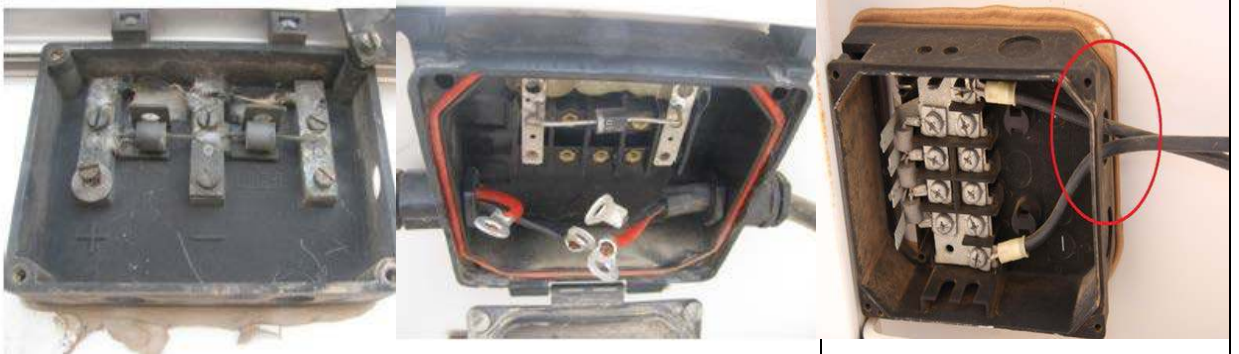
Examples
4-5

왼쪽: 접점의 부식과 함께 사라진 정선박스 뚜껑 실링. 오른쪽: 양호한 정선박스 실링. [45]

없어진 실링 혹은 모듈 케이블의 압박 완화, 부적절한 케이블 주입구. [37]

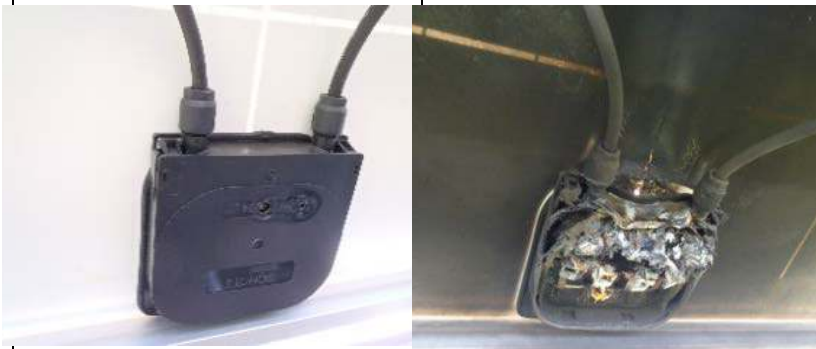
Examples
6-7

용해된 정선박스. [TUV Rheinland]

정선박스 내의 부식된 접점에 의한 타버린 정선박스. [TUV Rheinland]

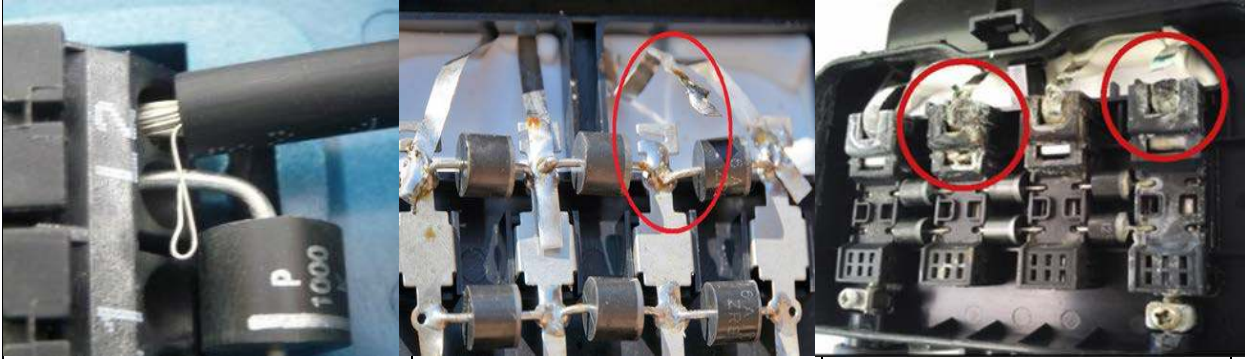
Examples
1-3

잘못된 와이어링을 가진 정선박스. [16]

잘못된 납땜으로 인한 태빙 리본의 탈착. [16]

Mitigation	<p>Corrective actions</p> <p>직접적인 안전 위험 혹은 심각성 5의 모듈은 교체되어야 한다. 교체되지 않는 모듈의 상태를 확인하기 위해 정기적인 검사가 이루어져야 한다.</p>	<p>Preventive actions (recommended)</p> <p>IEC 61215 인증의 유효함과 BOM의 확인. 항상 인버터나 다른 장치에 의한 접지 사고 탐지.</p>	<p>Preventive actions (optional)</p> <p>설치 전에 모바일 시험센터로 모듈의 시험, 정기적인 시스템 검사, 아크 탐지 툴의 설치.</p>

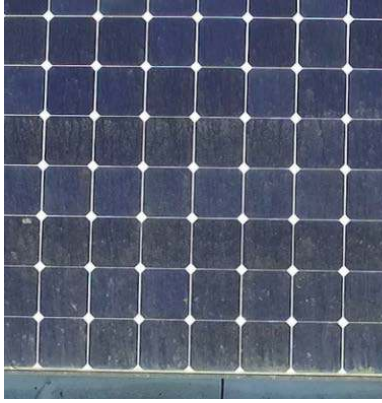
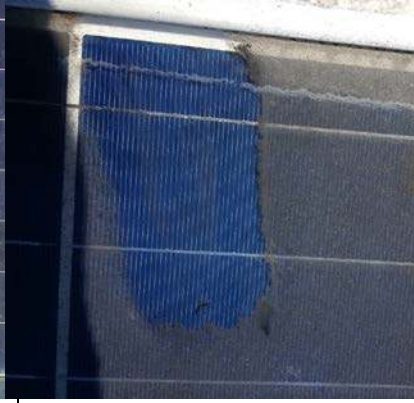
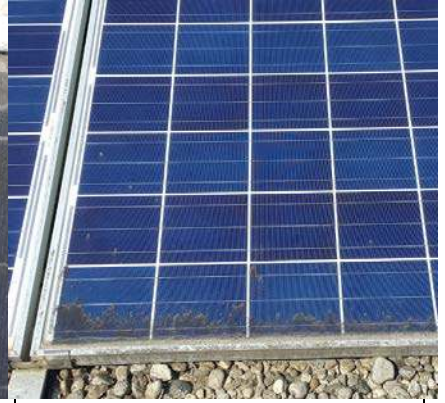
Examples
1-3

균일한 가벼운 오염으로 이상적인 조건에서는 비가 올 때 자체 세척이 되는 것이다.

철도역에 의해 야기된 균일한 심한 오염. [SUPSI]

Mitigation	<p>Corrective actions</p> <p>누락된 에너지 생산이 청소 비용보다 더 높기 때문에 수입 손실이 있을 때는 적격의 인력에 의한 청소가 권장된다.</p>	<p>Preventive actions (recommended)</p> <p>오염 위험의 평가를 위해 사이트에 대한 사전 검사. 완화조치 이행의 비용 추정. 오염 수준을 제어하기 위해 정기적인 육안 검사.</p>	<p>Preventive actions (optional)</p> <p>설치 전에 오염 손실의 추정 또는 측정. 청소에 가장 이득이 되는 시간을 결정할 수 있는 오염 센서의 설치.</p>

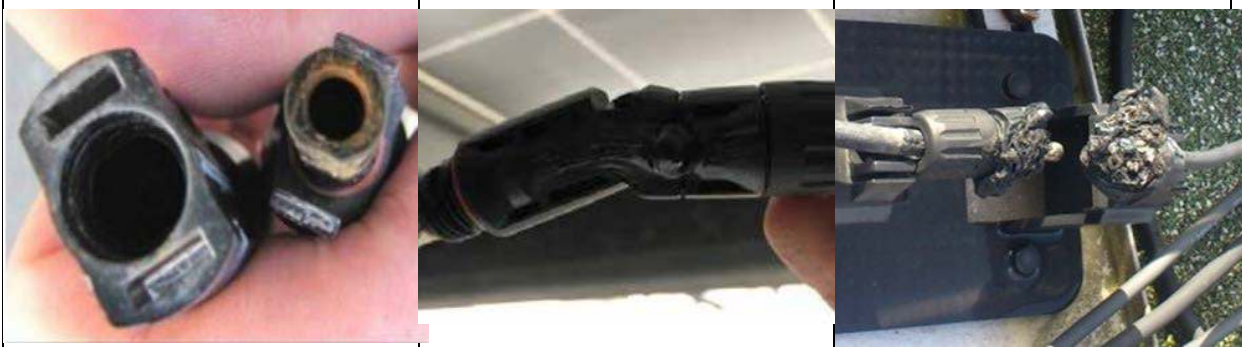
Examples
3-5

크로스메이팅에 의해 부식된 커넥터. [Stäubli]

크로스메이팅에 의해 용해된 커넥터. [Stäubli]

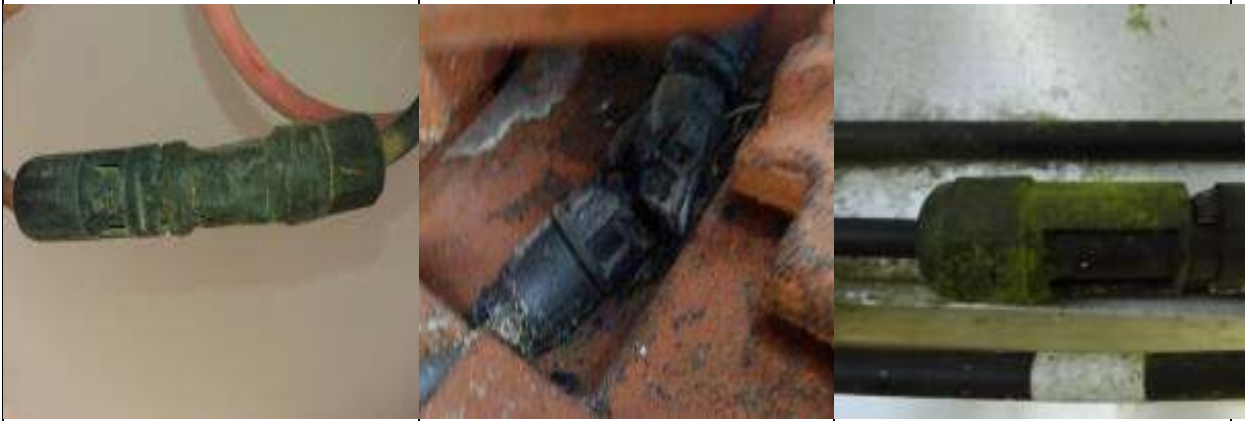
Examples
1-3

풍화된 커넥터. [1]

균열된 커넥터. [1]

Mitigation	<p>Corrective actions</p> <p>직접적인 안전 위험이 되는 구성요소는 교체되어야 한다. 교체되지 않은 구성요소의 상황을 모니터링하기 위해 정기적인 검사가 이루어져야 한다.</p>	<p>Preventive actions (recommended)</p> <p>설치 중 습기로부터 커넥터와 케이블의 보호. 적절한 크리핑 도구 사용. 설치하는 훈련을 받은 인력에 의해 되어야 한다.</p>	<p>Preventive actions (optional)</p> <p>설치자에 의해 커넥터가 교체될 때 유지보수 보증을 위한 계약협정에 서명, 정기적인 시스템 검사를 이행한다.</p>

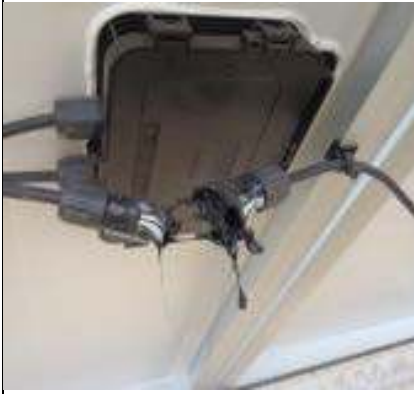
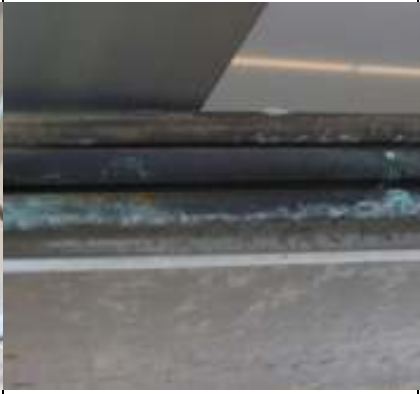
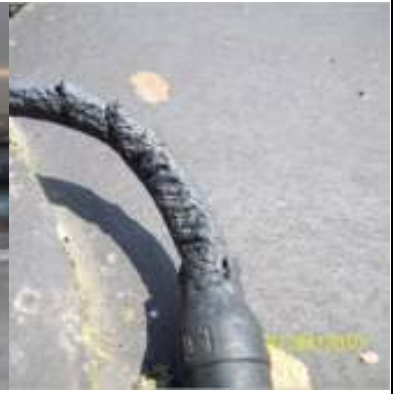
Examples
8-10

타버린 커넥터. [1]

부식된 케이블. [1]

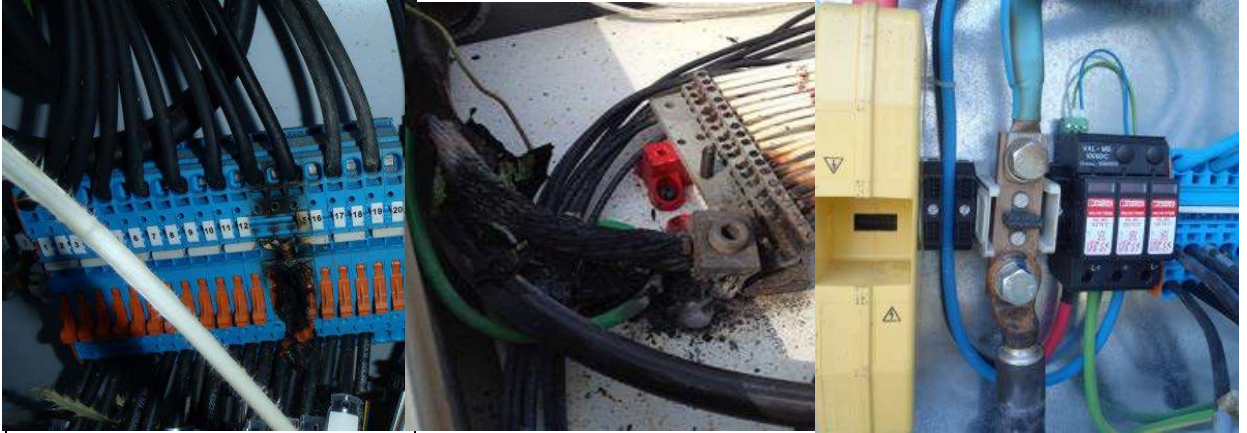
Examples
1-3

컴바이너 박스 안의 타버린 터미널 블록. [TUV Rheinland]

부적절한 와이어 토크가 화재를 야기. [46]

Component Defect	Cables and Interconnectors 컴바이너 박스에서의 열 손상		FS 2-4vs.01
Appearance	컴바이너 박스 안에 변색되거나 불에 탄 케이블 상호연결부 혹은 퓨즈로 나타나는 결함. 손상된 부품은 육안검사나 적외선 서모그래피 검사를 통해 찾을 수 있다.		
Detection	VI, IRT, (MON)		
Origin	컴바이너 박스의 열 손상은 부적절한 구성요소의 선택 (예, 등급 미달의 퓨즈 또는 퓨즈 홀더), 제대로 연결되지 않은 DC 케이블 (예, 부적절한 와이어 토크, 퓨즈 누락) 또는 현장이나 지붕 위에 있는 모듈/스트링의 잘못된 배선으로 인해 발생할 수 있다.		
	Production <input type="checkbox"/>	Installation <input type="checkbox"/>	Operation <input type="checkbox"/>
Impact	이 손상은 퓨즈 홀더와 결함 있는 DC 커넥터/케이블 에서 생성되는 과도한 열로 인해 발생된다. 컴바이너 박스의 부분적 또는 완전한 열 손상은 성능 손실, 전기적 쇼크 위험과 화재 위험으로 이어진다. 추가 손상을 방지하기 위해 자격을 갖춘 인력에 의해 즉각적인 조치가 취해져야 한다.		
	Safety:		Performance:
Mitigation	Corrective actions	Preventive actions (recommended)	Preventive actions (optional)
	결함 있거나 비정상적인 온도를 가진 구성요소를 교체한다.	잘못된 연결이나 결함 있는 구성요소를 찾아내기 위해 적외선 서모그래피를 사용하여 구성요소와 연결부를 확인한다.

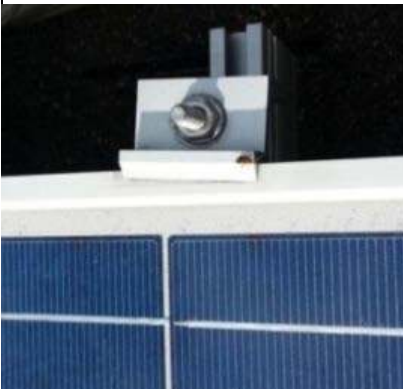
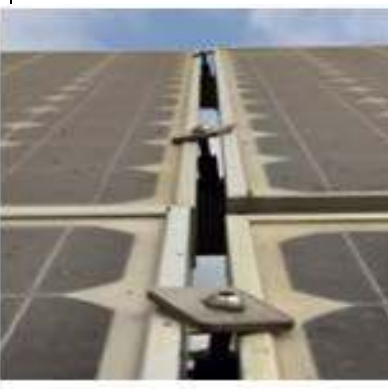
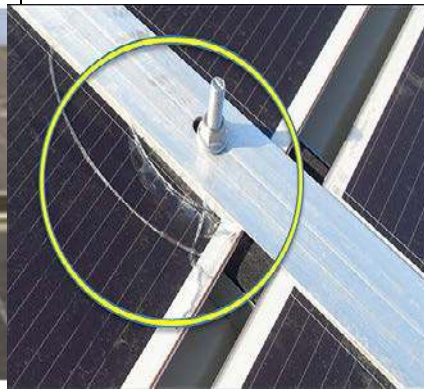
<p>Examples 1-3</p>

<p>부적절하게 설치된 클램프. [?]</p>	<p>클램프와 모듈의 잘못된 조합. [40]</p>	<p>과도하게 조인 나사에 의해 초래된 유리 파손. [35] (see also PVFS 1-8)</p>
<p>Severity</p>

Component Defect	장착 Mounting 잘못된 모듈 클램핑		PVFS 3-1vs.01
외관	모듈 또는 프레임이 클램프로 잘못 조여지거나 손상됨.		
탐지	VI		
근원	제조업체의 모듈 설치 지침과 장착 구조를 따르지 않고 있다. 계획 및 설치 단계에서 발생하는 일반적인 오류는 (a) 선택된 모듈 및/혹은 장착 구조용으로 부적절한 클램프의 사용, 예를 들어 유리/유리 모듈을 손상시키는 날카로운 가장자리, 클램프와 모듈 혹은 장착 구조와의 잘못된 조합 (b) 너무 짧고 좁은 클램프, (c) 제조업체의 설명서에 따라 채택되지 않은 모듈 위 클램프의 위치, 종류나 개수 등이다. 다른 오류는 장착 단계에서 나사를 너무 과도하게 조이거나 충분히 조이지 않는 것이다.		
	Production <input type="checkbox"/>	Installation <input type="checkbox"/>	Operation <input type="checkbox"/>
영향	부적절하게 설치된 클램프는 장착 시스템의 일체성을 손상시킬 수 있으며 강한 바람이나 하중 조건 하에서 모듈이 제자리에 유지되는 능력도 손상시킨다. 모듈이 옆의 모듈과 클램프를 공유하기 때문에 모듈 분리가 연속적으로 발생할 수 있다. 모듈 하나가 떼어지면 클램프가 즉시 바로 옆의 모듈을 고정시키는 힘을 잃으면서 연속적인 분리로 이어진다. 장착 구조로부터 모듈의 분리는 사람에게 심각한 위험문제를 제기할 수 있으며 시스템의 나머지 부분 및/또는 설치 장소 근처에 있는 재산의 손상 위험도 제기된다. 프레임 손상, 유리 파손 또는 셀 균열과 같은 문제는 장기적으로 성능과 전기적 안전을 저해할 수 있다.		
	Safety:	Performance:	
완화	시정조치	예방조치 (권고된)	예방조치 (선택적)
	안전 위험 혹은 심각성 5의 모듈은 교체되어야 한다.	호환가능한 클램프 (장착 구조/모듈/클램프) 만 사용하고 제조업체 장착 지침을 따른다. 현지 풍속과 적설 하중을 점검한다.	인증 받은 시험소에 의한 비규격 장착 구조의 시험 (예, 파사드 장착), 정기적인 시스템 검사를 이행한다.

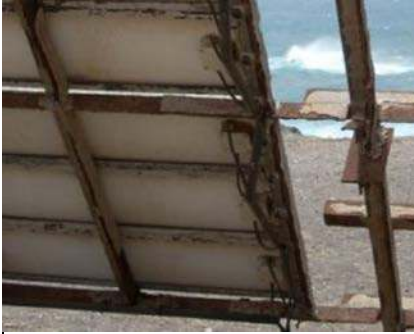
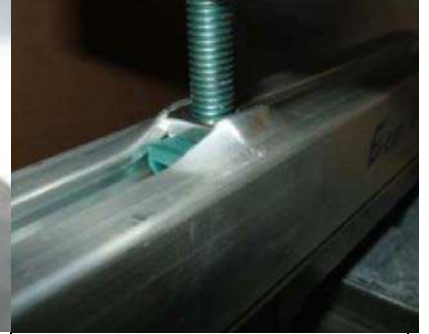
Examples
1-3

염수에 의한 부식. [46]

기계적인 스트레스로 인한 장착 구조에서의 균열. [46]

Mitigation	Corrective actions	Preventive actions (recommended)	Preventive actions (optional)
	직접적인 안전 위험을 가진 장착 구조는 교체되거나 수리되어야 한다.	호환되는 장착 구조 (지면/장착 구조/모듈) 만 사용하고 제조업체의 장착 지침을 따름. 국부적인 하중 (바람, 눈 등)을 점검한다.	정기적인 시스템 검사. 공인 시험소에 의한 비규격 장착 구성의 시험 (예, 파사드 장착), 정기적인 시스템 검사를 수행한다.

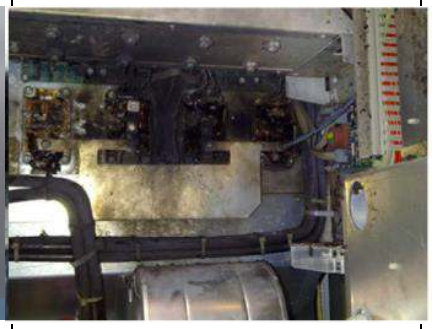
Examples
1-3

절연 불량. [TUV Rheinland]

작동하지 않는 인버터. [TUV Rheinland]

Action	Corrective actions	Preventive actions (recommended)	Preventive actions (optional)
	인버터를 재시동한다. 결함이 있거나 비정상적인 온도를 나타내는 구성요소를 교체한다. 소프트웨어를 업데이트한다.	잘못된 연결 또는 결함 있는 구성요소를 찾기 위해 개방전압 측정과 적외선 서모그래피 검사를 한다.
