**Task 13** Reliability and Performance of Photovoltaic Systems

# Photovoltaic Failure Fact Sheets (PVFS) 2025

ورقة حقائق أعطال الأنظمة الكهروضوئية 2025

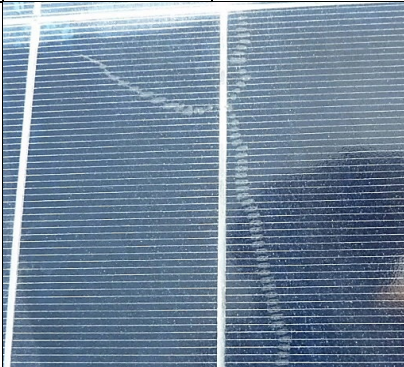
| PVFS 1-1vs.02 | | | | أمثلة (الصفحة الثانية) | | |
|---|---|---|---|---|---|---|
| نمط تشقق متكرر بسبب تأثير آلة اللحام [يتصرف من SUPSI PVLab]. | | صورة لمعان كهربائي نمطية لشق في الخلية بسبب البرد [يتصرف من TUV Rheinland]. [Rheinland] | | شق في الخلية مع تشقق (انفصال) طبقات مادة التغليف (EVA) [يتصرف من TUV Rheinland]. (انظر أيضًا PVFS 3-1). | | |

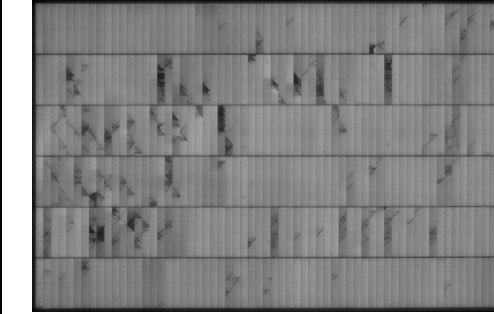
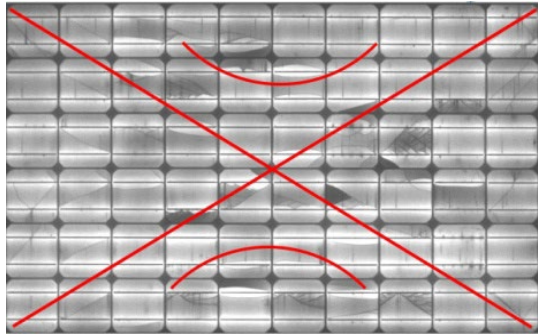
| PVFS 1-1vs.02 | | | | أمثلة (الصفحة الثانية) | | |
|---|---|---|---|---|---|---|
| تشققات في الخلايا في لوح بخلايا شمسية متداخلة (shingled) [يتصرف من من Aerial Inspection] | | صورة لمعان كهربائي نمطية لتشققات الخلايا الناتجة عن حمل ميكانيكي ثقيل متجانس (نمط تشققات بشكل حرف X أيضًا بدون كسر الزجاج [Köntges14]) | | | | |

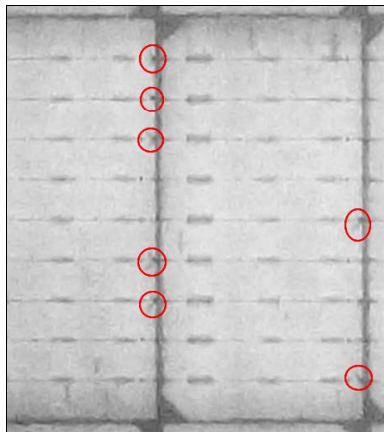
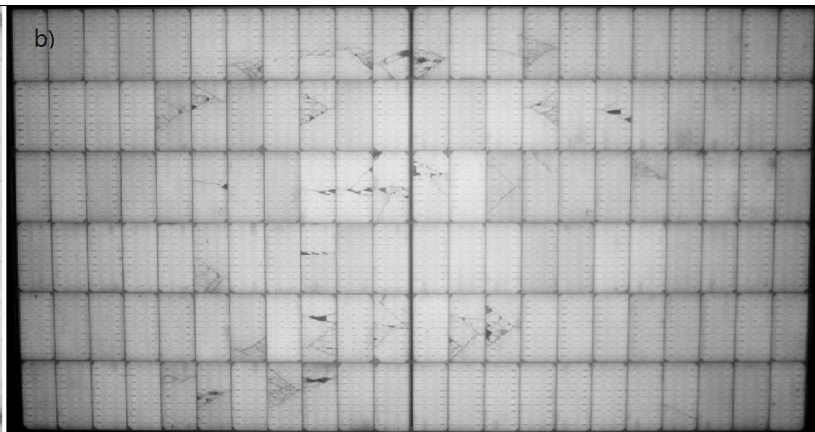
| | | المثال<br>18 |

| <p>نمت شقوق الخلايا المرتبطة بالشركة المُصنَّعة (a) في أنصاف الخلايا إلى تشققات أكبر بعد النقل مع مناطق خلايا غير نشطة أقل من 5% لكل خلية (B) [24Köntges]</p> | | |

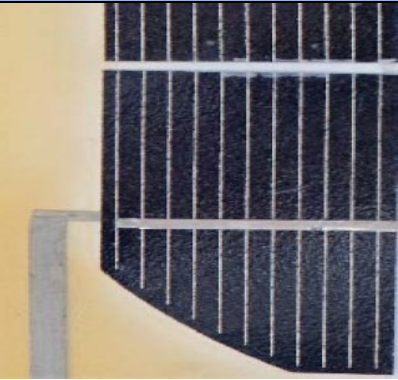
| أمثلة (الصفحة الأولى) | | | PVFS 1-2vs.02 |
|---|---|---|---|
| أمثلة<br>3 - 1 | | | |

| أمثلة (الصفحة الأولى) | | | PVFS 1-2vs.02 |
|---|---|---|---|
| | طبقة خلفية صفراء من الداخل [17Sinclair]. | مادة EVA بنية قليلاً في مركز الخلية مع ابيضاض ضوئي عند الحواف [18India]. | مادة EVA بنية قليلاً في مركز الخلية مع ابيضاض ضوئي عند الحواف [14Köntges]. |

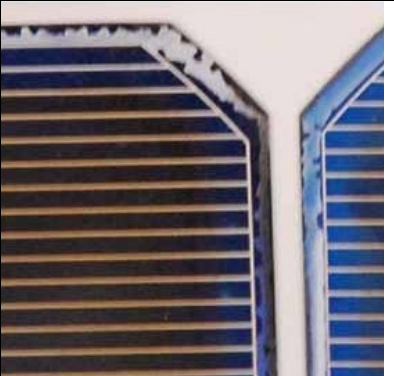
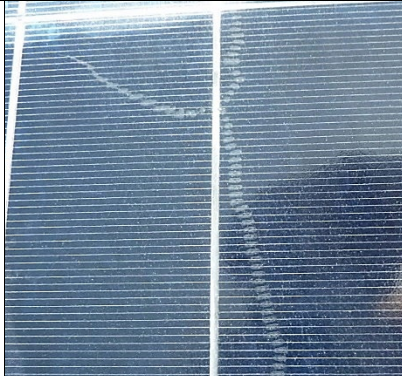
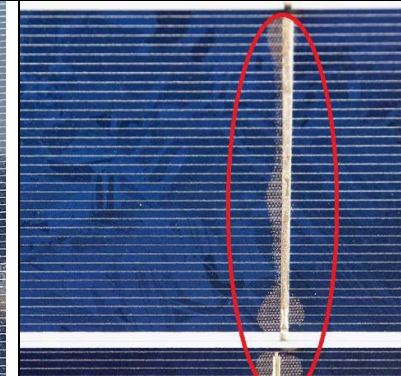
| PVFS 1-3vs.01 | | أمثلة (الصفحة الأولى) | | | | |
|---|---|---|---|---|---|---|
| انفصال مادة التغليف بالقرب من حواف الخلية مع تحول لون الخلية للبنّي [Packard12]. | | انفصال مادة التغليف على طول شق في الخلية [Köntges16]. (انظر أيضاً PVFS 1-1) | | انفصال مادة التغليف عن الزجاج (مرفق بسبب ملمس الزجاج) على طول قضبان التوصيل [Packard12]. | | |

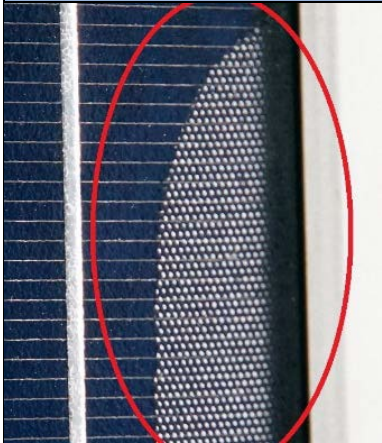
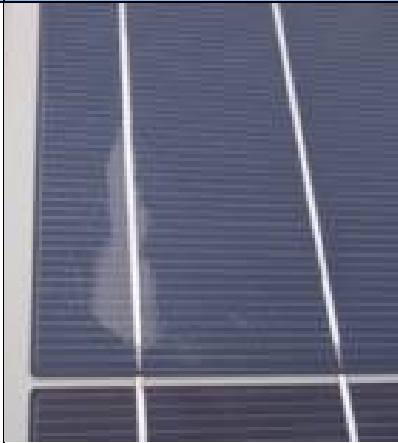
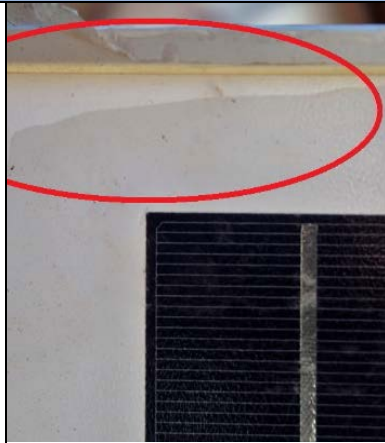
| PVFS 1-3vs.01 | | أمثلة (الصفحة الثانية) | | | |
|---|---|---|---|---|---|
| | | | | | أمثلة<br>12-10 |

| PVFS 1-3vs.01 | | أمثلة (الصفحة الثانية) | | | |
|---|---|---|---|---|---|
| انفصال مادة التغليف عن الزجاج (مرفط بسبب ملمس الزجاج) عند حافة الخلية [Sinclair17]. | | انفصال مادة التغليف على طول قضيب التوصيل (bus-bar) في خلية قريبة من حافة اللوح [Moser17]. | | انفصال مادة التغليف عند الحواف [Sinclair17]. | |

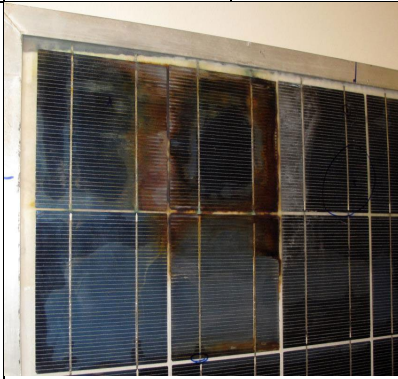
| PVFS 1-3vs.01 | | أمثلة (الصفحة الثانية) | | | |
|---|---|---|---|---|---|
| | | | | | أمثلة<br>15-13 |

| PVFS 1-3vs.01 | | أمثلة (الصفحة الثانية) | | | |
|---|---|---|---|---|---|
| التشقق الناجم عن انفصال الطبقة الخلفية (backsheet) مع انكشاف مادة التغليف من الخلف [يتصرف من SUPSI PVLab] | | تقشر مع تآكل [Köntges17]. انظر أيضاً (FS1-11) | | انفصال أو تقشر يؤدي إلى تكوين مسار متصل بين الدارة الكهربائية والحافة [Moser17] | |

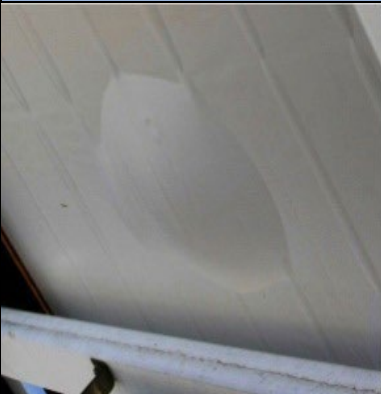
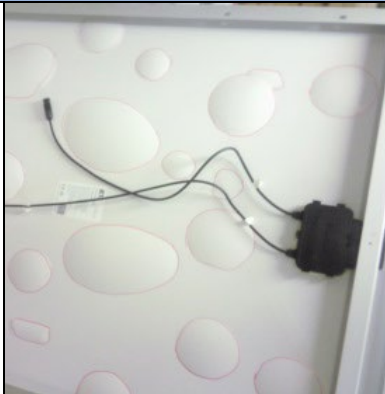
| PVFS 1-4vs.01 | | أمثلة (الصفحة الأولى) | | | | |
|---|---|---|---|---|---|---|
| | | | | | | أمثلة<br>3-1 |

| PVFS 1-4vs.01 | | أمثلة (الصفحة الأولى) | | | | |
|---|---|---|---|---|---|---|
| انفصال مادة التغليف عن الزجاج (مركب بسبب ملمس الزجاج) عند حافة الخلية [Sinclair17]. | | انفصال مادة التغليف على طول قضيب التوصيل (bus-bar) في خلية قريبة من حافة اللوح [Moser17]. | | انفصال مادة التغليف عند الحواف [Sinclair17]. | | |

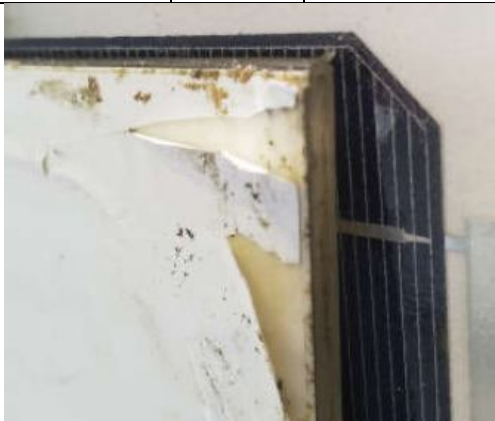
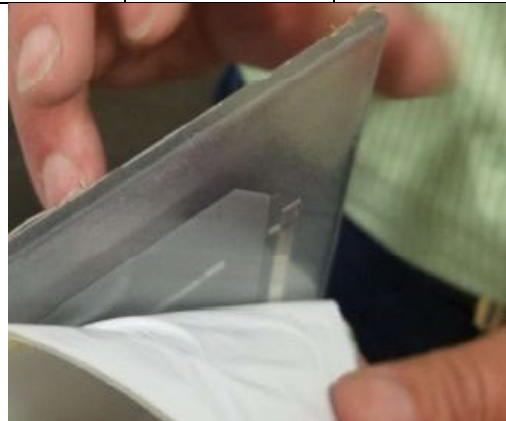
| PVFS 1-4vs.01 | | أمثلة (الصفحة الأولى) | | | | |
|---|---|---|---|---|---|---|
| تقشر انفصال الطبقة العلوية دون انكشاف المادة المغلفة [بتصرف من SUPSI PVLab]. | | تقشر وانفصال الطبقة الخلفية مع انكشاف مباشر لمادة التغليف [بتصرف من SUPSI PVLab]. | | | | |

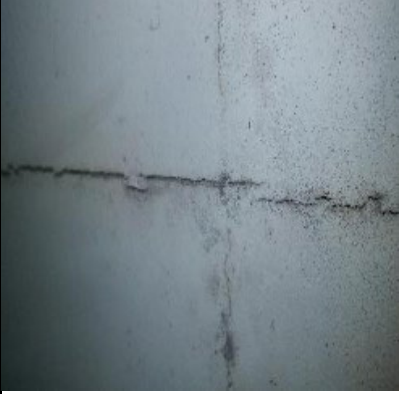
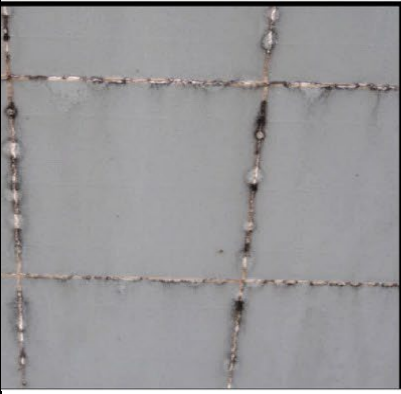
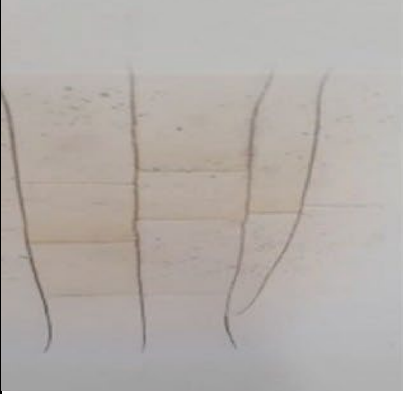
| أمثلة (الصفحة الأولى) | | | PVFS 1-5vs.02 |
|---|---|---|---|
| أمثلة<br>3-1 | | | |

| أمثلة (الصفحة الأولى) | | | PVFS 1-5vs.02 |
|---|---|---|---|
| | طبقة خلفية متشققة مع اصفرار تحت خلية ساخنة [19Eder]. | شقوق مربعة أسفل المسافات بين الخلايا [19Eder]. | شقوق بين الخلايا [Packard12]. |

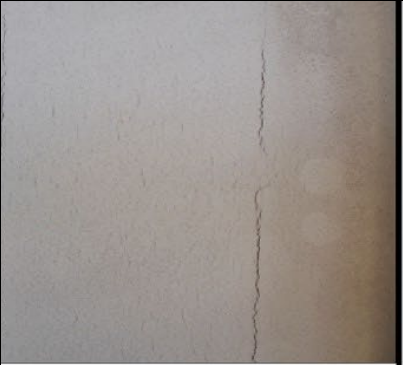
| أمثلة (الصفحة الأولى) | | | PVFS 1-5vs.02 |
|---|---|---|---|
| أمثلة<br>6-4 | | | |

| أمثلة (الصفحة الأولى) | | | PVFS 1-5vs.02 |
|---|---|---|---|
| | شقوق طولية تقع أسفل قضبان التوصيل [Eder19]. | تشقق الطبقة الخلفية [DuPont20]. | تشقق الطبقة الخلفية [DuPont20]. |

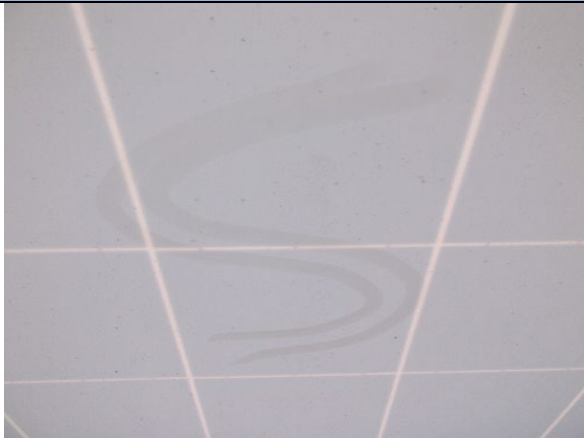
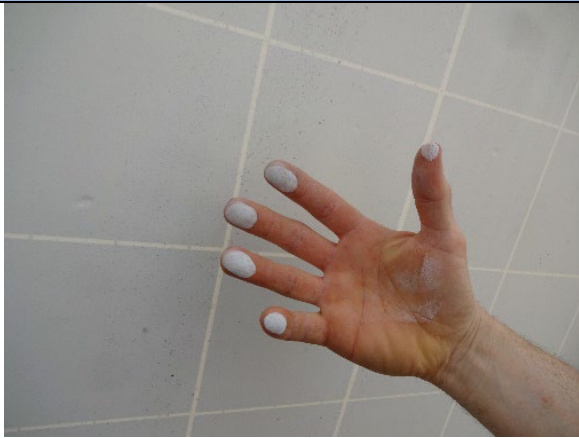
| PVFS 1-6vs.01 | | أمثلة (الصفحة الأولى) | |
|---|---|---|---|
| | | أمثلة<br>2-1 | |

| PVFS 1-6vs.01 | | أمثلة (الصفحة الأولى) | |
|---|---|---|---|
| أثر تمرير أصابع على لوح كهروضوئي متأثر بالابيضاض<br>[بتصرف من TUV Rheinland] | | أصابع ملطخة ببودرة بيضاء [بتصرف من TUV Rheinland]. | |

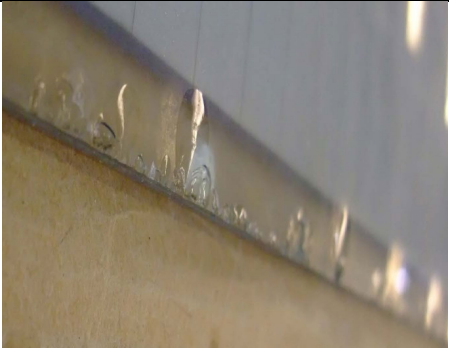
| أمثلة (الصفحة الأولى) | | PVFS 1-8vs.02 | |
|---|---|---|---|
| أمثلة<br>3-1 | | | |

| أمثلة (الصفحة الأولى) | | PVFS 1-8vs.02 | |
|---|---|---|---|
| تشقق الزجاج عند الزوايا [12Packard]. | | تكسر الزجاج على طول شرائط التوصيل الكهربائي بسبب عملية التصنيع السيئة [بتصرف من مختبر SUPSI PVLab]. | |

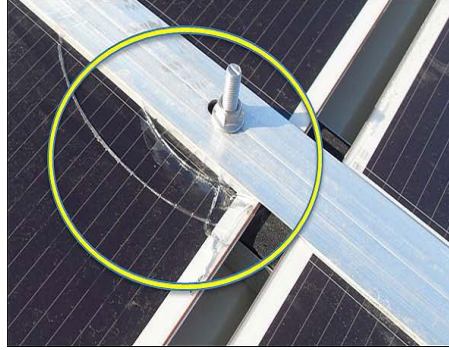
| أمثلة (الصفحة الأولى) | | PVFS 1-8vs.02 | |
|---|---|---|---|
| أمثلة<br>6-4 | | | |

| أمثلة (الصفحة الأولى) | | PVFS 1-8vs.02 | |
|---|---|---|---|
| تكسر الزجاج بسبب شد البراغي بشدة [Köntges14]. (انظر أيضًا PVFS 1-3) | | تكسر الزجاج بسبب سوء تصميم المشبك [Köntges14]. | |

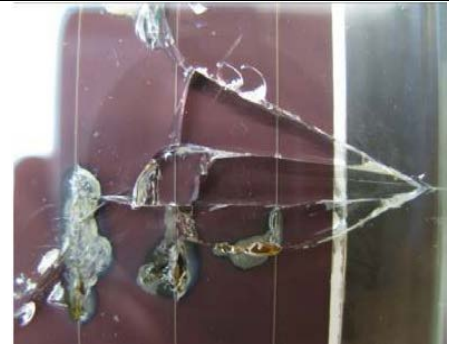
| أمثلة (الصفحة الأولى) | | PVFS 1-8vs.02 | |
|---|---|---|---|
| أمثلة<br>9-7 | | | |

| أمثلة (الصفحة الأولى) | | PVFS 1-8vs.02 | |
|---|---|---|---|
| تكسر الزجاج نتيجة تدرج درجات الحرارة العالية، والزجاج غير مقسى [Köntges14]. | | تكسر الزجاج المقسى الناتج عن علامات الحرق [Köntges14]. (انظر أيضًا PVFS 7-1 و PVFS 9-1). | |

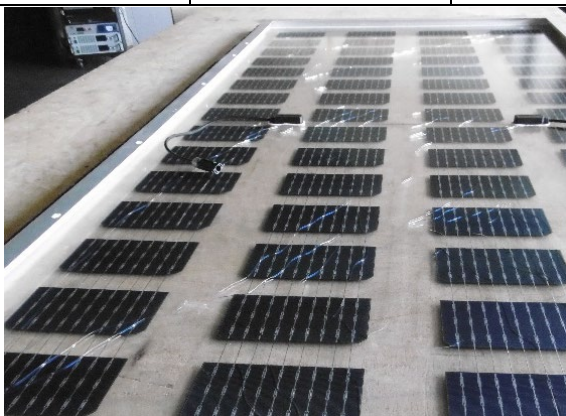
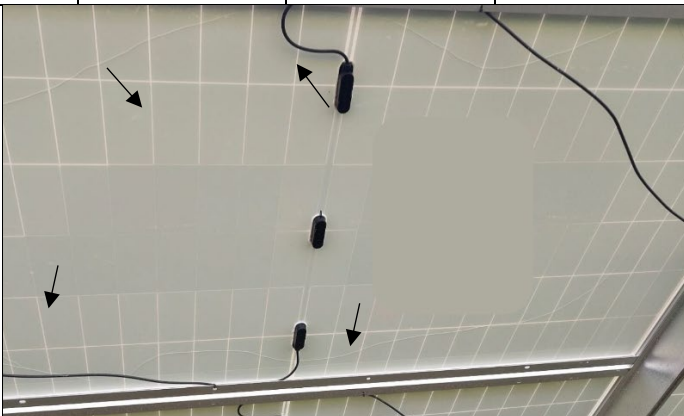
| PVFS 1-8vs.02 | | | أمثلة (الصفحة الثانية) | | | |
|---|--|--|---|--|--|---|
| تكسر الزجاج على الجانب الخلفي للوح ثنائي الوجه بسبب عدم وجود مسافة كافية بين الألواح (عدم مراعاة التمدد الحراري لإطار اللوح) | | | تكسر الزجاج الخلفي الرقيق (أقل من 2 ملم). ظهور خطوط تشقق طويلة (عدة ديسيمترات) دون انقسام للتشقق، وبدون نقطة بداية واضحة للتشقق | | | أمثلة<br>15-13 |

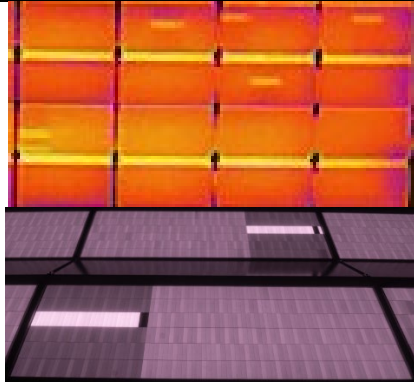
| PVFS 1-9vs.02 | | أمثلة (الصفحة الأولى) | | | |
|---|---|---|---|---|---|
| | | | صورة بالأشعة تحت الحمراء (IRT) وصورة اللمعان الكهربائي (EL) لخلايا متشابكة بدارة قصر بسبب تطبيق غير صحيح للمادة اللاصقة الموصلة [بتصرف من ريمي ويدنغ، pvControl] | | |

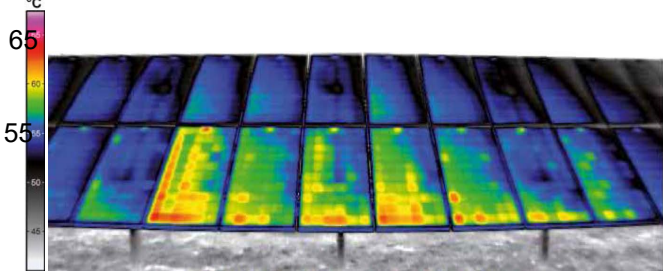
| PVFS 1-10vs.02 | | أمثلة (الصفحة الأولى) | |
|---|---|---|---|
| | | سلاسل متأثرة بالتقادم المحفز بالتوتر، تم الكشف عنه باستخدام التصوير الحراري بالأشعة تحت الحمراء [Köntges14].<br>التصوير الحراري بالأشعة تحت الحمراء الداكنة لتيار دارة القصر في لوح تأثر بالتقادم من نوع (S) [Köntges14]. | |

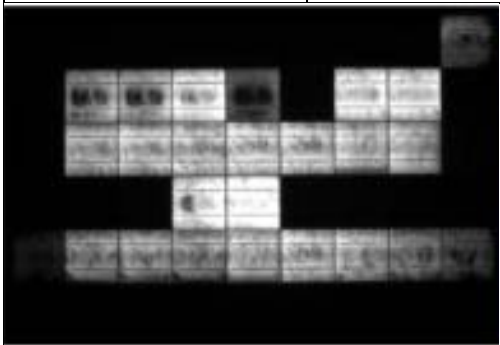
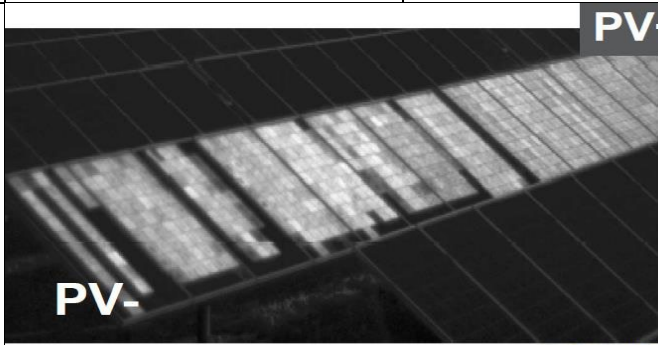
| PVFS 1-10vs.02 | | أمثلة (الصفحة الأولى) | |
|---|---|---|---|
| | | سلاسل متأثرة بالتقادم المحفز بالتوتر، تم الكشف عنه باستخدام اللعنان الكهربائي [Köntges14].<br>تصوير اللعنان الحراري لتيار دارة القصر في لوح تأثر بالتقادم من نوع (S) [Köntges14]. | |

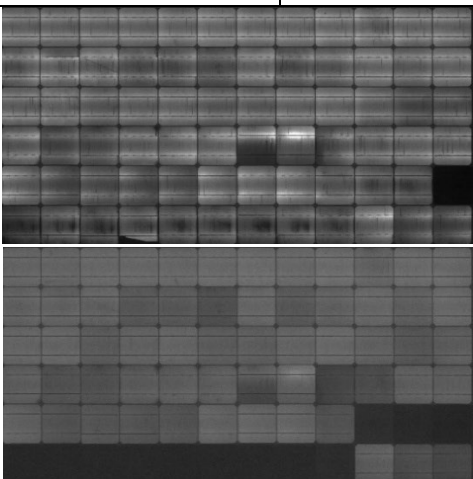
| PVFS 1-10vs.02 | | أمثلة (الصفحة الأولى) | |
|---|---|---|---|
| | | التقادم المحفز بالتوتر من نوع (S) في لوح مسبباً فقداً في الطاقة بنسبة 89%، الصورة على اليسار: تصوير اللعنان الكهربائي عند مضاعفة تيار القصر 1.5 ضعف والصورة على اليمين: منحني التيار والجهد (I-V) لنفس اللوح عند 200 و 1000 واط/متر مربع [Herrmann21].<br>التقادم المحفز بالتوتر من نوع (S) في لوح مسبباً فقداً في الطاقة بنسبة 14%. الصورة في الأعلى: تصوير اللعنان الكهربائي عند قيمة تيار القصر مضروبة بـ 1.5. الصورة في الأسفل: تصوير اللعنان الكهربائي لنفس اللوح لقيمة تيار القصر مضروبة بـ 0.2 ضعف [Herrmann21] | |

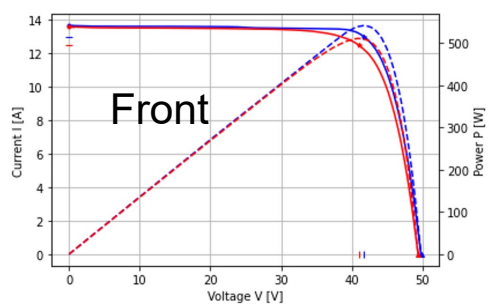
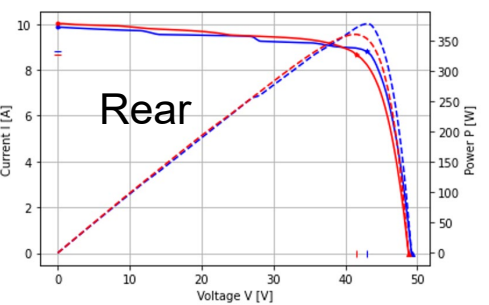
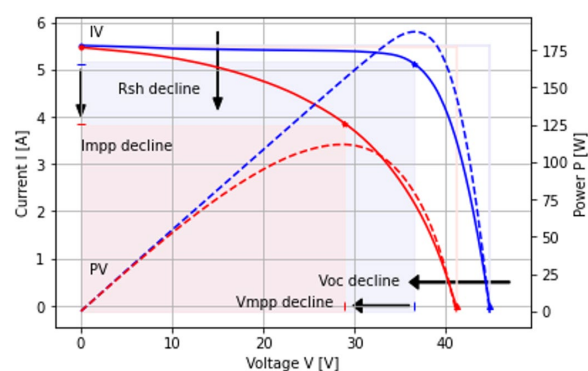
التقادم المحفز بالتوتر من نوع (S) للوح مصنع بتقنية الـ PERC بخلايا نوع P ثنائية الوجه، تم تصويره باللمعان الكهربائي عند تيار دائرة القصر و  $0.1$  من تيار دائرة القصر يظهر التصوير تدهورًا بالقرب من الإطار، ويكون أكثر وضوحًا عند تيار الانحياز المنخفض. تُظهر منحنيات التيار والجهد عند ظروف الاختبار المعيارية (STC) انخفاضًا في مقاومة التحويل، وعامل الملء (FF)، وجهد الدائرة المفتوحة [Mahmood2024]. (FF).

التقادم المحفز بالتوتر من نوع (S) مصنع بتقنية Al BSF عند تصويره باللمعان الكهربائي عند تيار دائرة القصر و  $0.1$  من تيار دائرة القصر، تظهر نمط تدهور يشبه رقعة الشطرنج، ويكون أكثر وضوحًا عند تيار الانحياز المنخفض. يُظهر منحنى التيار والجهد عند ظروف الاختبار المعيارية (STC) انخفاضًا في مقاومة التحويل، وعامل الملء (FF)، وجهد الدائرة المفتوحة [Mahmood2024].

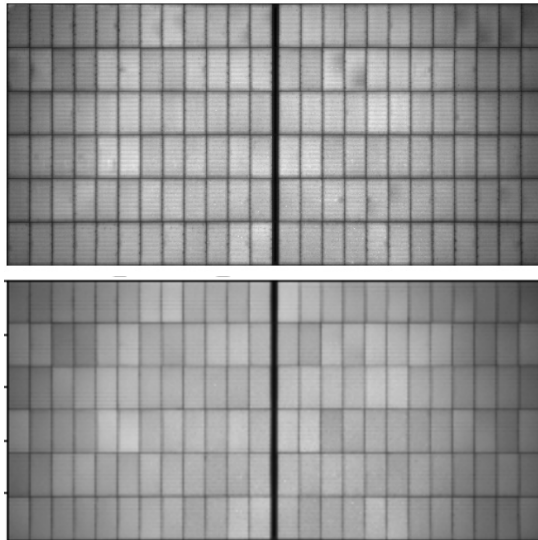
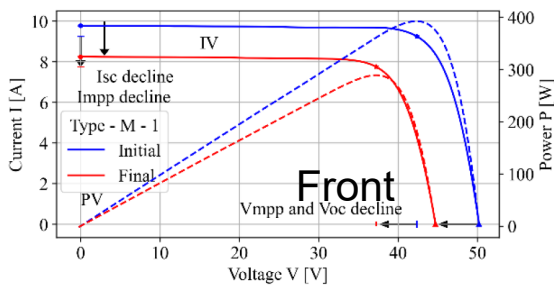
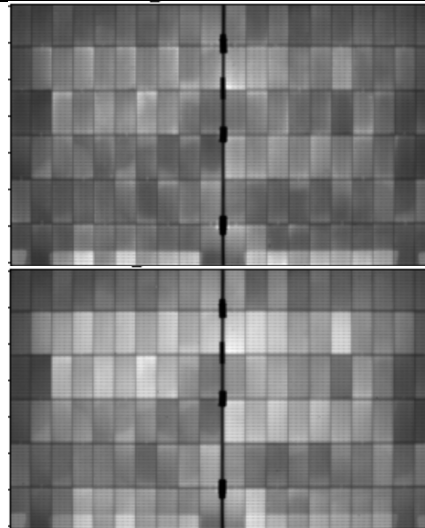
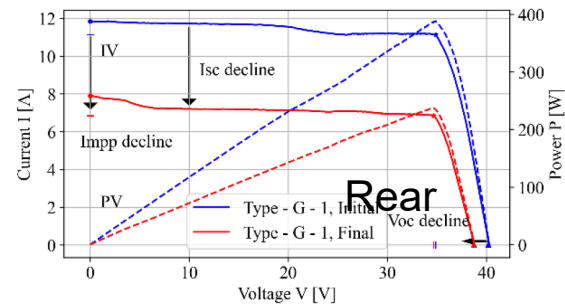
أمثلة  
10-9

التقادم المحفز بالتوتر من نوع (P) للوح مصنع بتقنية الـ TOPCon بخلايا نوع N ثنائية الوجه، تم تصويره باللمعان الكهربائي عند تيار دائرة القصر و 0.1 من تيار دائرة القصر يظهر انخفاضاً ملحوظاً وكبيراً (أقل بحوالي 18 مرة) في التوهج مقارنةً بلوح سليم، مع عدم وجود اعتماد ملحوظ على التيار في صورة اللامعان. يُظهر منحنى التيار والجهد عند ظروف الاختبار المعيارية للوجه الأمامي انخفاضاً كبيراً في تيار دائرة القصر وجهد الدائرة المفتوحة، وعدم وجود انخفاض ملحوظ في مقاومة التحويل [Mahmood2024].

التقادم المحفز بالتوتر من نوع (P) للوح مصنع بتقنية الـ PERC بخلايا نوع P ثنائية الوجه، تم تصويره باللمعان الكهربائي عند تيار دائرة القصر و 0.1 من تيار دائرة القصر يُظهر منحنى التيار والجهد عند ظروف الاختبار المعيارية للوجه الخلفي انخفاضاً ملحوظاً في تيار دائرة القصر، وانخفاضاً متوسطاً في جهد الدائرة المفتوحة، ولا يوجد انخفاض ملحوظ في مقاومة التحويل [Mahmood2024].

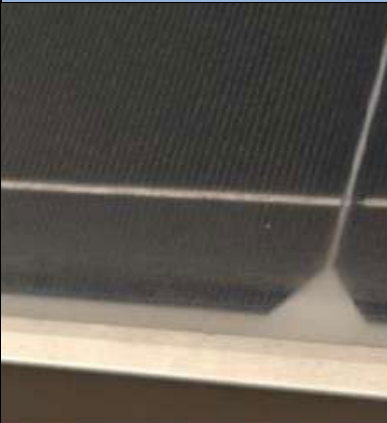
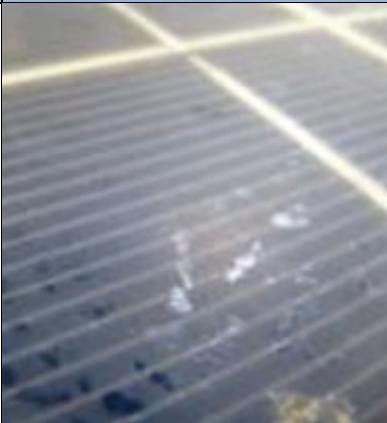
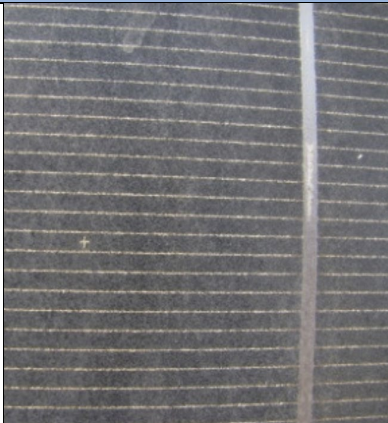
| PVFS 1-12vs.01 | | أمثلة (الصفحة الأولى) | | | |
|---|---|---|---|---|---|
| زجاج ضبابي نتيجة تآكل الزجاج القريب من الإطار [India18]. | | صورة مكبرة للوح شمسي بزجاج ضبابي (تغير لون غير متجانس) نتيجة تآكل السطح [Petter11]. | | صورة مكبرة للوح شمسي بزجاج ضبابي (تغير لون متجانس) نتيجة تآكل السطح [India13] | |

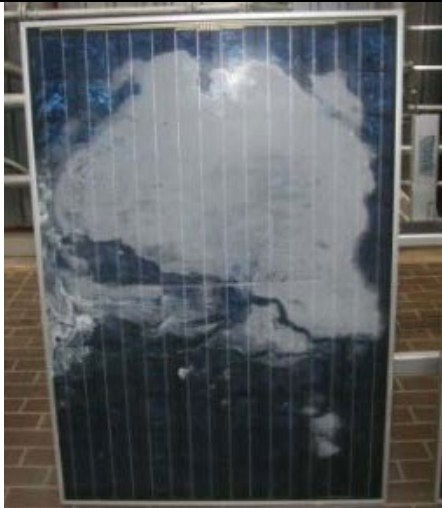
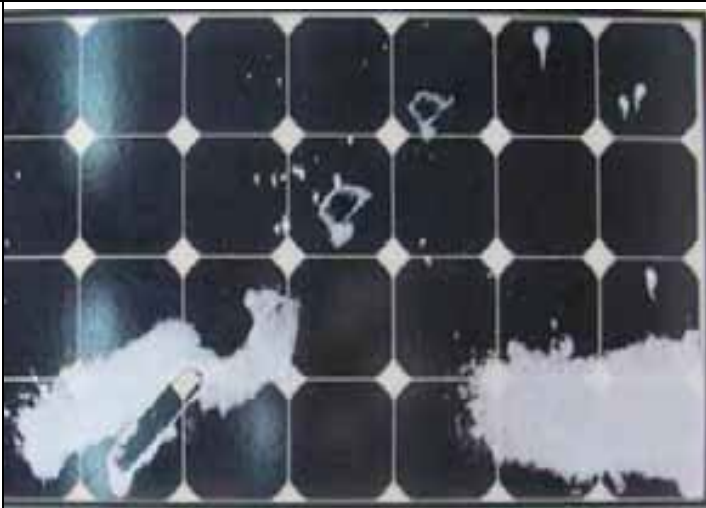
| PVFS 1-12vs.01 | | أمثلة (الصفحة الأولى) | | | |
|---|---|---|---|---|---|
| زجاج متآكل [Köntges16]. | | تآكل الزجاج في الوجه الأمامي للوح شمسي أحادي البلورة المصنع بتقنية التوصيل الخلفي بعد اختبار الرطوبة والحرارة (90/90) [Walsh20] | | | |

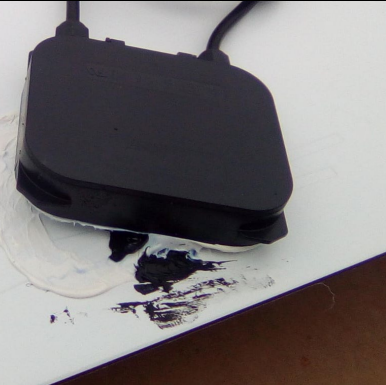
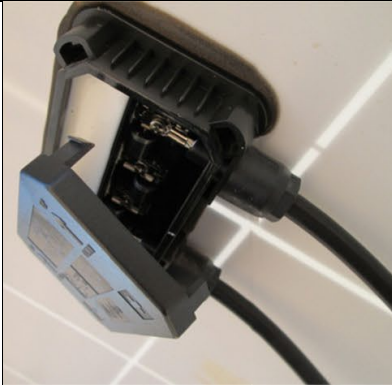
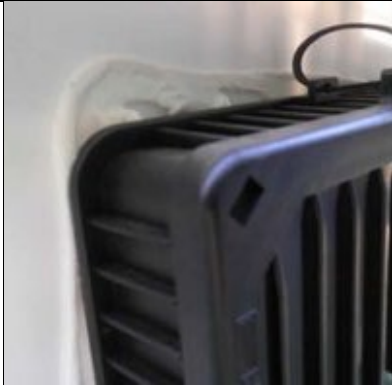
| PVFS 1-13vs.01 | | أمثلة (الصفحة الأولى) | | | | |
|---|---|---|---|---|---|---|
| صندوق تجميع منفصل عن الوجه الخلفي للوح<br>[بتصرف من SUPSI PVLab]. | | صندوق تجميع مفتوح في الموقع<br>[Yang19]. | | صندوق تجميع مركب بشكل خاطئ على<br>الوجه الخلفي للوح [Köntges14]. | | |

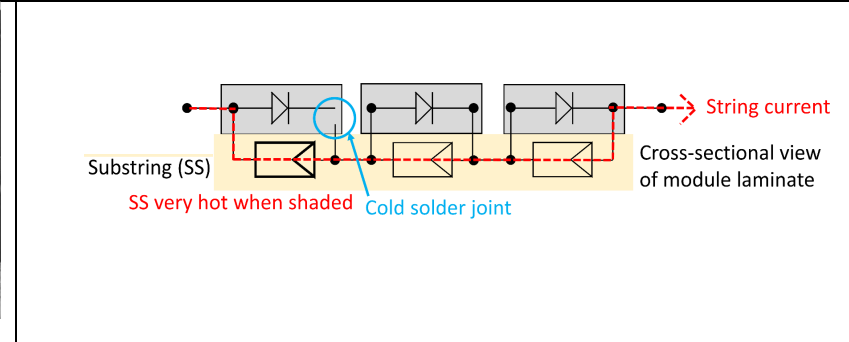
| PVFS 1-14vs.02 | أمثلة (الصفحة الثانية) | |
|---|---|---|
| <p>يمكن أن يؤدي وصل اللحام البارد بعد الصمام الثنائي (دايود) في أي صندوق تجميع (خارجي أو داخلي) [Köntges25] إلى خلل في السلامة لا يمكن اكتشافه بواسطة التصوير الحراري بالأشعة تحت الحمراء. يمكن رؤية أن وصلة دايود العبور غير المتصلة باستخدام فحص المعادن الكهربائي الليلي أثناء تطبيق جهد عكسي على السلسلة و3%-5% من تيار دائرة القصر المقنن [Ternus &amp; Diehl GbR]</p> | | |

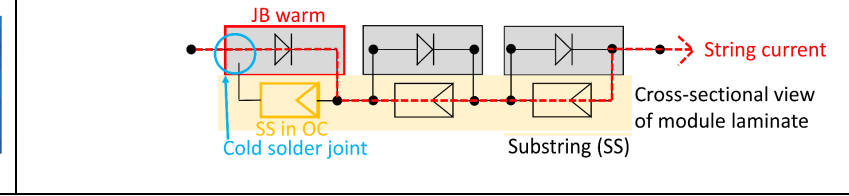
| PVFS 1-14vs.02 | أمثلة (الصفحة الثانية) | |
|---|---|---|
| <p>تتسبب وصلة لحام باردة قبل دايود العبور في صندوق التجميع الخارجي في فقدان ثلث الطاقة ويمكن اكتشافها باستخدام التصوير الحراري بالأشعة تحت الحمراء ولكن إذا تلف صندوق التجميع الداخلي، فإنه لا يتسبب في تشغيل السلسلة الفرعية للوح في حالة الدارة المفتوحة [Köntges25]</p> | | |

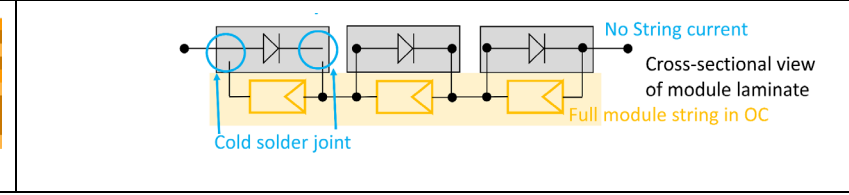
| PVFS 1-14vs.02 | أمثلة (الصفحة الثانية) | |
|---|---|---|
| <p>تتسبب وصلة لحام باردة قبل وبعد دايود العبور في صندوق التجميع الخارجي إلى فقدان كامل للسلسلة، ويمكن اكتشاف ذلك باستخدام التصوير الحراري بالأشعة تحت الحمراء، لا يمكن تحديد موقع اللوح في هذه الحالة. إذا تأثر صندوق التجميع الداخلي، فيستمر اللوح في العمل كما لو كانت سليمة [Köntges25].</p> | | |

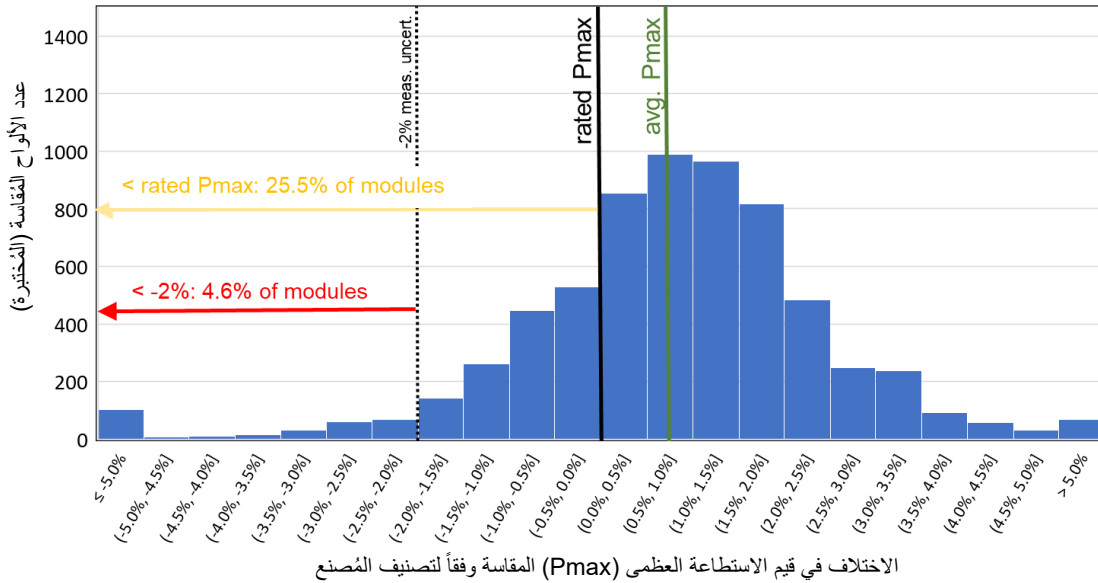
مثال 2

أجرت شركة Eternalsun تحليلاً إحصائياً لحوالي 6500 لوح جديد، من 96 نوعاً مختلفاً من الألواح، ومن 29 مصنعاً مختلفاً [Herrmann21]. ووفقاً إلى هامش عدم الدقة في القياس البالغ  $\pm 2\%$ ، تبين أن 4.6% من هذه الألواح تقع تحت الحد الأدنى للبوابة 1 المحدد وفقاً لمعيار [IEC 61215-1:2021].

ملاحظة: في حال كان هامش عدم الدقة في القياس  $\pm 5\%$ ، فلن يفشل أي لوح في الاختبار، لكنها لن تكون متوافقة مع معيار IEC 61215 الذي يحدد الحد الأقصى لهامش عدم الدقة في القياس لألواح السيليكون البلوري (c-Si) عند  $\pm 3\%$ .

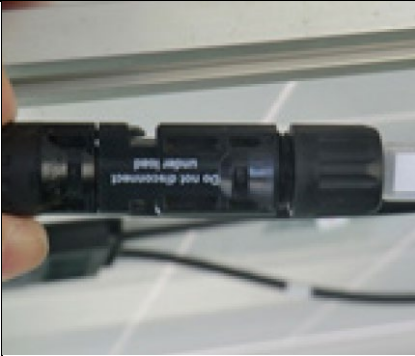
| PVFS 2-1 <sup>vs.01</sup> | | أمثلة (الصفحة الأولى) | | | | |
|---|---|---|---|---|---|---|
| | | الموصلات (ذكر أو أنثى) من علامات تجارية أو أنواع مختلفة، ومن الواضح أنها غير متوافقة. [Moser17] | | الموصلات (ذكر أو أنثى) من علامات تجارية أو أنواع مختلفة، ومن الواضح أنها غير متوافقة. [Moser17] | | |

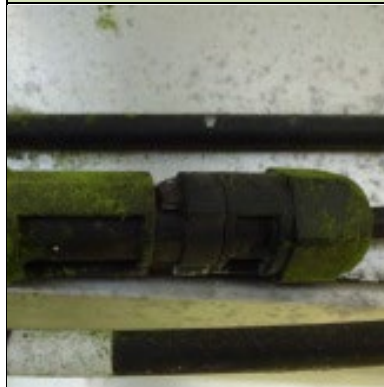
| PVFS 2-2vs.01 | | أمثلة (الصفحة الأولى) | |
|---|---|---|---|
| موصل متآكل [Köntges17]. | | موصل متشقّق [Köntges17].<br>موصل متضرر بفعل العوامل الجوية [Köntges17]. | |

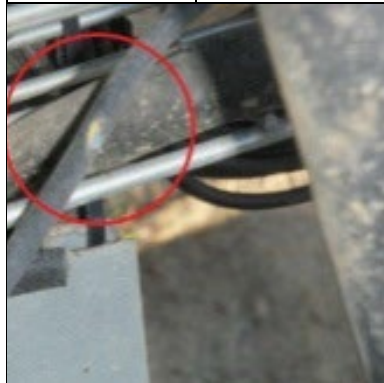
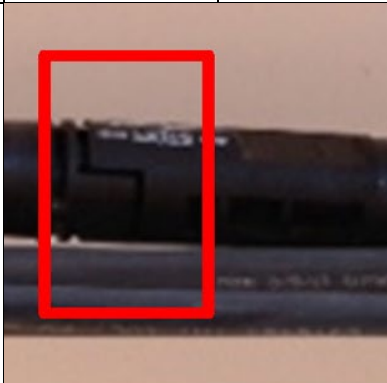
| PVFS 2-2vs.01 | | أمثلة (الصفحة الأولى) | |
|---|---|---|---|
| عزل كابل متشقّق أو متفكك [Köntges17]. | | موصل منصهر [Köntges17].<br>موصل غير موصول أو مؤنّن بشكل كامل [Yang19]. | |

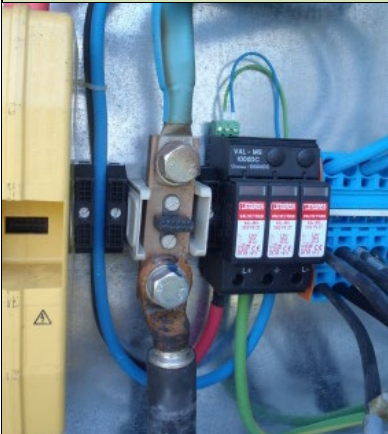
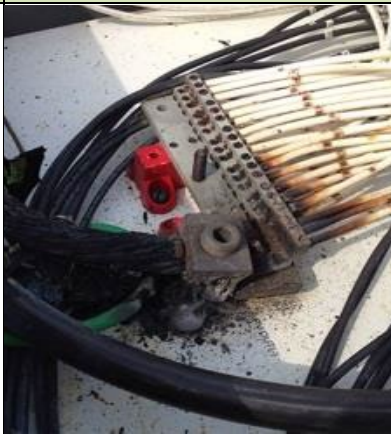
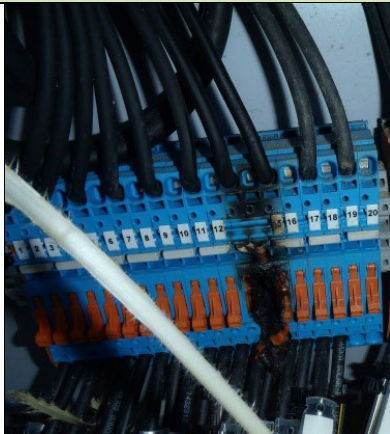
| PVFS 2-4vs.01 | | | | أمثلة (الصفحة الأولى) | | | | | | | | | |
|---|--|---|--|---|--|---|--|---|--|---|--|---|--|
| علامات تآكل ظاهرة على نقاط التوصيل<br>(TÜV Rheinland) | | شد غير سليم لأسلاك التوصيل تسبب في<br>نشوب حريق (Köntges16) | | كتلة طرفية محترقة داخل صندوق التجميع<br>(TÜV Rheinland) | | | | | | | | | |

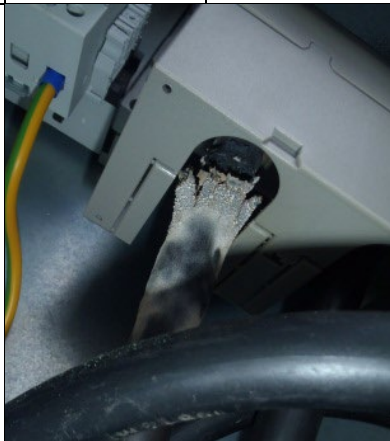
| PVFS 2-4vs.01 | | | | أمثلة (الصفحة الأولى) | | | | | | | | | |
|---|--|---|--|---|--|---|--|---|--|---|--|---|--|
| | | | | | | أطراف التوصيل تُظهر آثار احتراق، أو<br>انصهار، أو تفحم (TÜV Rheinland) | | | | | | | |

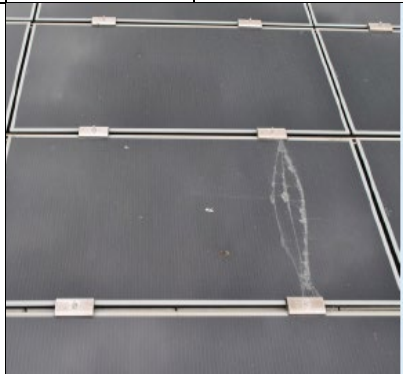
| PVFS 3-1 <sup>vs.01</sup> | | | أمثلة (الصفحة الأولى) | | | | | | | | | | | | | | | | | |
|---|--|--|---|--|--|---|--|--|---|--|--|---|--|--|---|--|--|---|--|--|
| | | | | | | تكسر في الزجاج نتيجة تصميم سيئ للملقط (Moser17) ، (راجع أيضًا PVFS 1-8) | | | | | | | | | | | | | | |

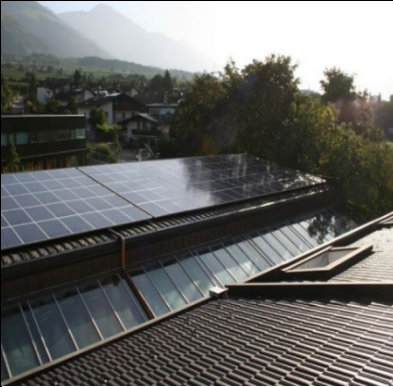
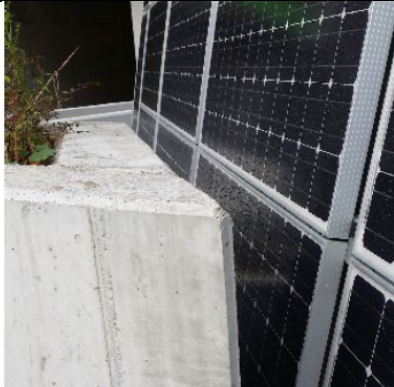
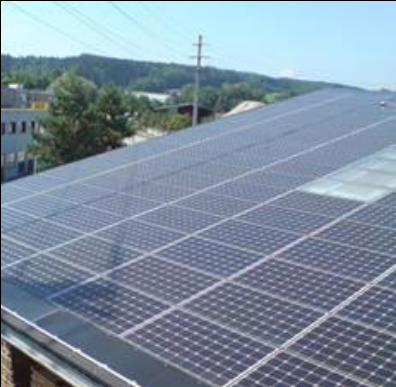
| PVFS 3-3vs.01 | | | | أمثلة (الصفحة الأولى) | | | |
|---|--|---|--|---|--|---|--|
| تظليل ناتج عن شجرة يتغير تأثيرها موسميًا<br>(حسب الأوراق (Moser17)) | | تظليل بسبب تخطيط غير جيد أو بسبب عنصر<br>إنشائي أضيف لاحقًا (Moser17) | | تظليل ناتج عن عمود وأسلاك كهربائية<br>(تصميم سيئ: قرب مفرد من عناصر تظليل<br>مجاورة) (Jahn18) | | | |

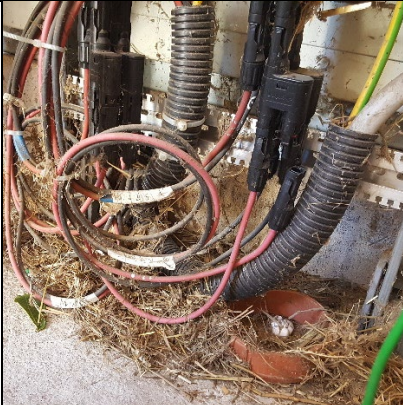
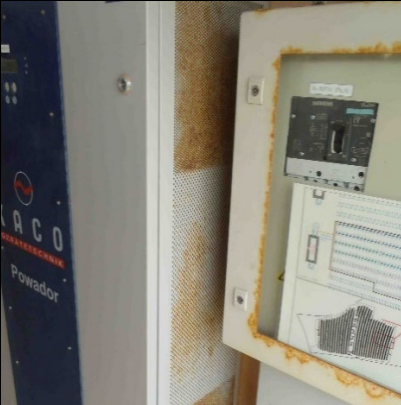
| PVFS 4-2vs.01 | | | | أمثلة (الصفحة الأولى) | | | |
|---|---|---|---|---|---|---|--|
| | | وجود مواد قابلة للاشتعال بالقرب من العاكس (بتصرف من SUPSI PVLab) | | غلاف خارجي غير مناسب (بتصرف من TÜV Rheinland) | | | |
