Task 13 Performance, Operation and Reliability of Photovoltaic Systems

태양광발전시스템에서 기술적 위험의 정량화

Quantification of Technical Risks in PV Power Systems

2021

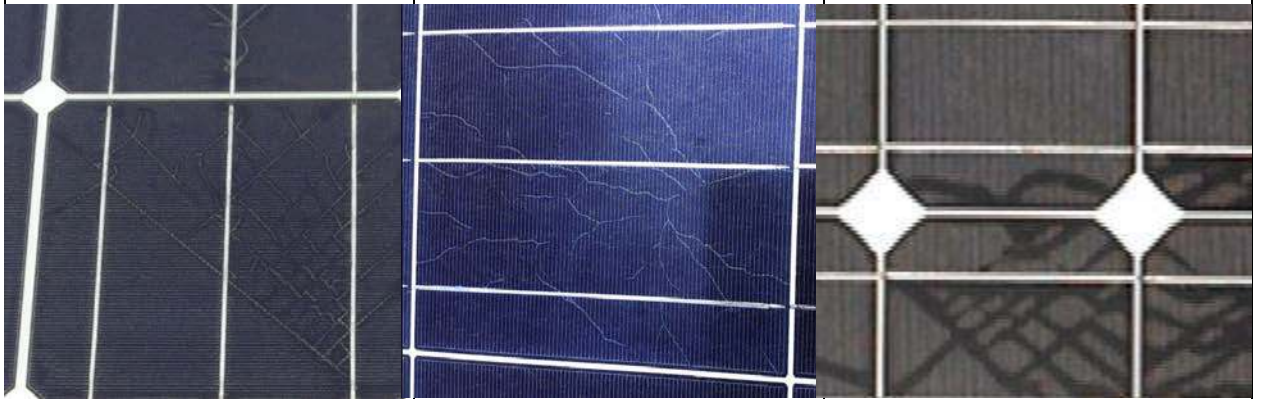
Examples
7-9

달팽이자국 사례. [41]

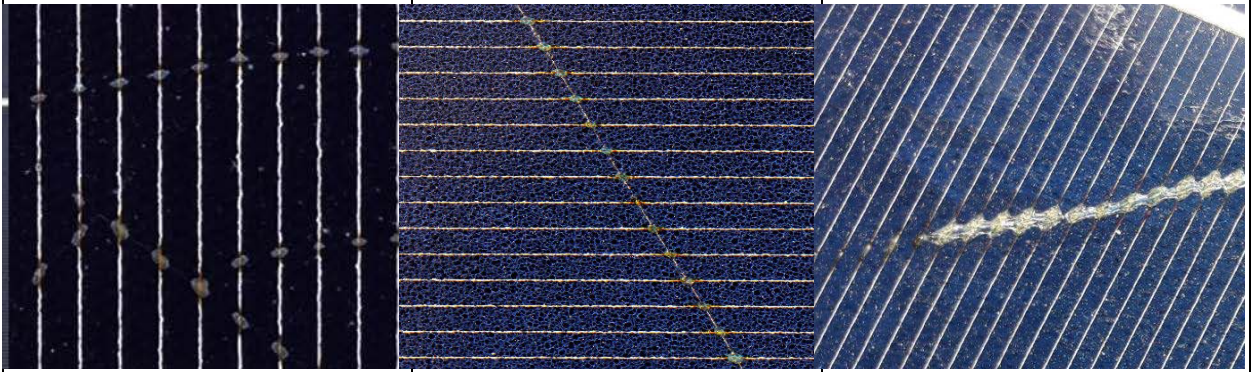
Examples
10-12

박리와 함께 달팽이자국의 줌. [41]

갈변 핑거와 함께 달팽이자국의 줌. [37]

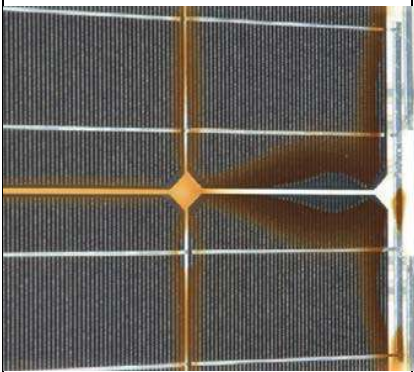
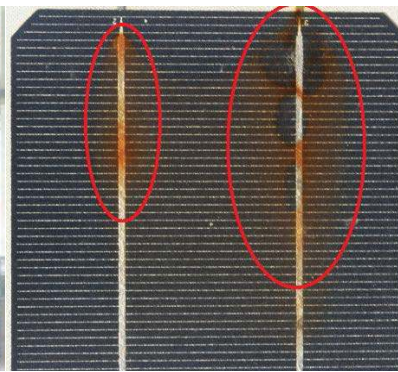
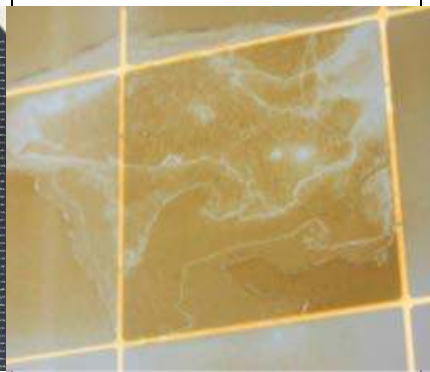
<p>Examples 4-6</p>

<p>셀과 그리드라인과 버스바 위 사이, 셀 가장자리에 짙은 변색. [37]</p>	<p>금속전극 위의 짙은 변색. [37]</p>	<p>백시트 공기 층의 황변. [37]</p>			
<p>Severity</p>

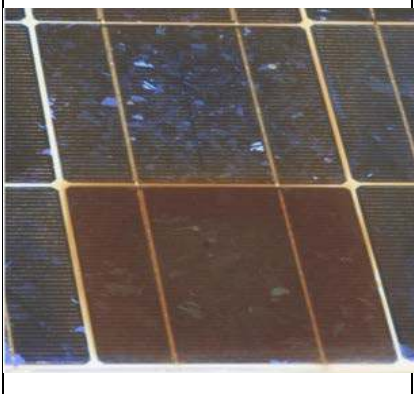
<p>Examples 7</p>

<p>국부적인 가열 때문에 하나의 셀이 다른 것보다 더 빨리 갈변됨. [16]</p>					
<p>Severity</p>

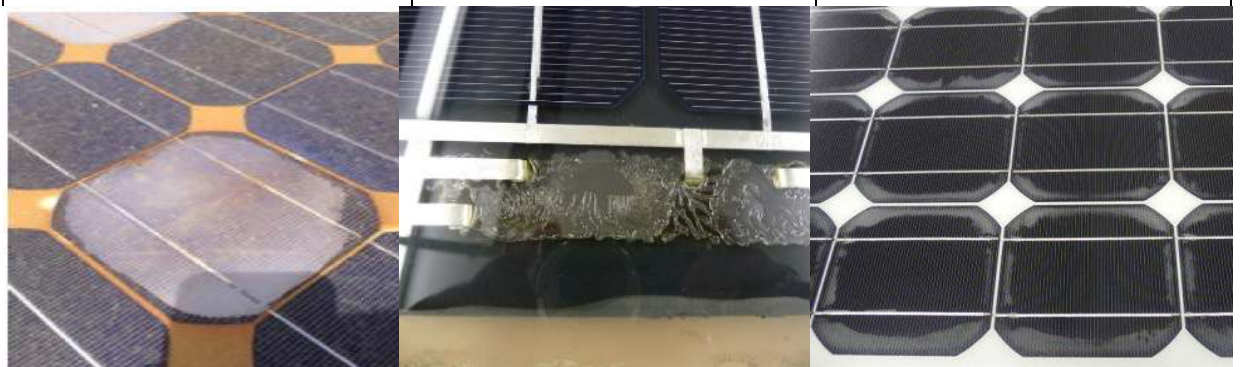
Examples
7-9

모듈 중앙 부위 셀 앞의 박리.
[40] (see also FS 1-2)

유리/유리 모듈의 인서트
연결부에서의 박리 (정선박스).
[SUPSI]

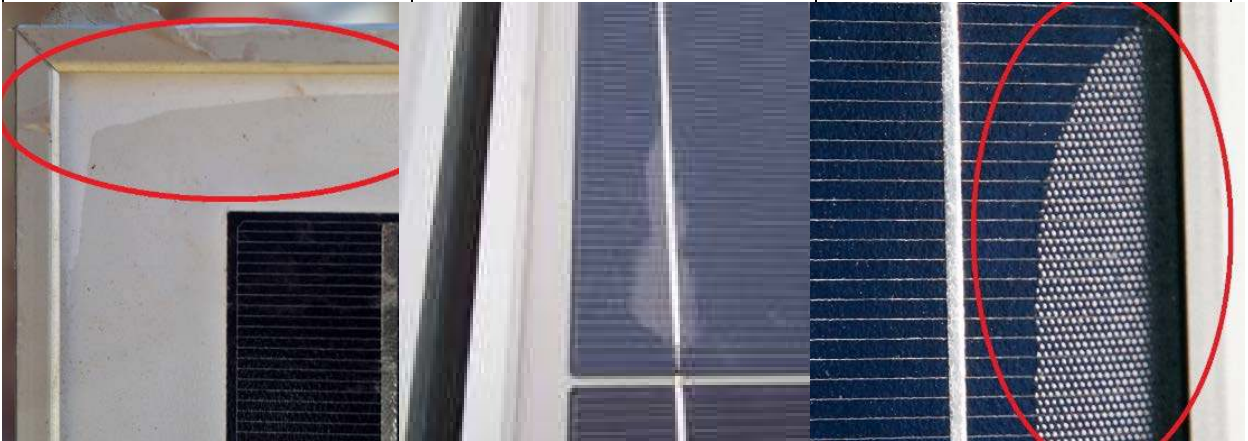
Examples
10-12

테두리에서의 봉지재 박리. [37]

모듈 가장자리에 가까운 셀의 버스바를 따른 봉지재 박리. [40]

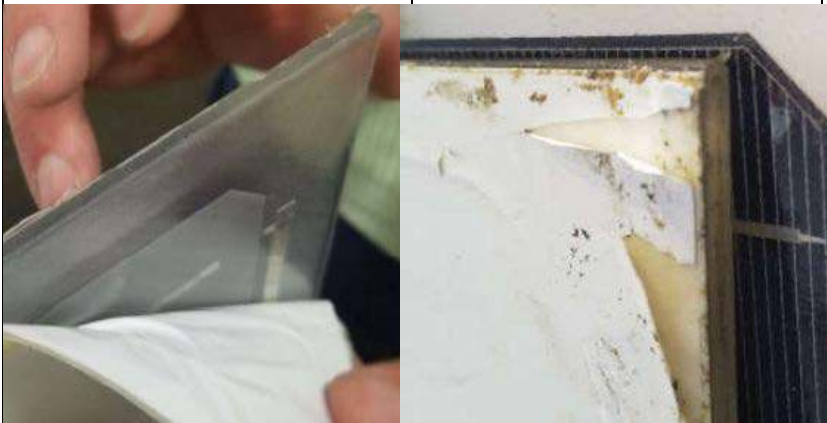
Examples
4-5

봉지재의 직접적인 노출과 함께 백시트의 박리. [SUPSI]

봉지재의 노출 없이 최상층의 박리. [SUPSI]

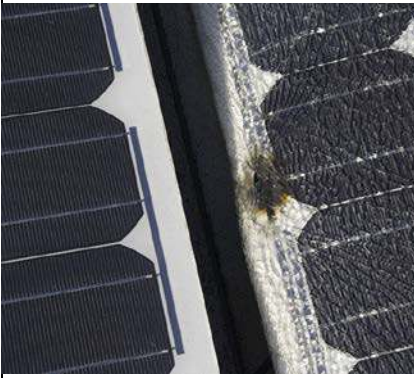
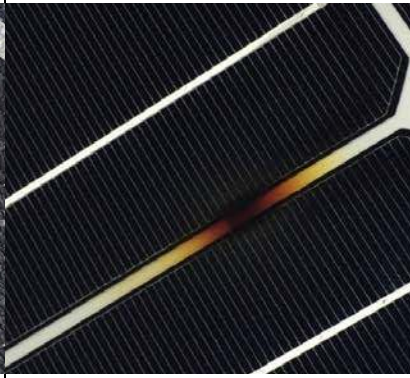
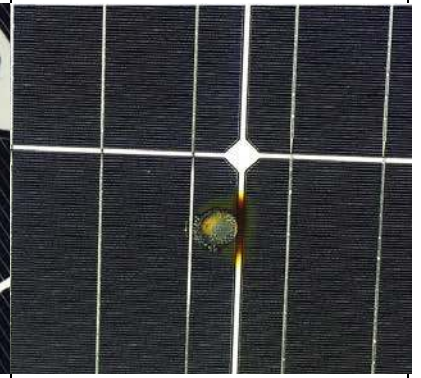
Examples
7-9

버싱 리본전극의 불량한 솔더링에 의해 야기된 파손된 유리를 가진 탄자국. [41] (s. also PVFS 1-8 and PVFS 1-8)

제조 프로세스의 오류에 의해 야기된 고유 섀팅으로 인한 탄자국. [41]

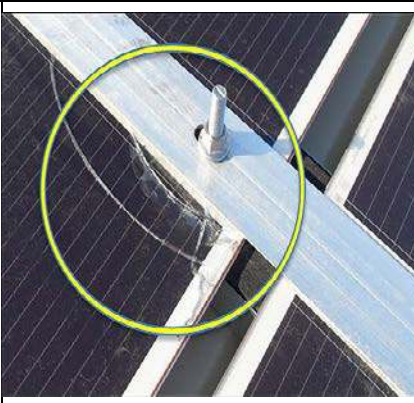
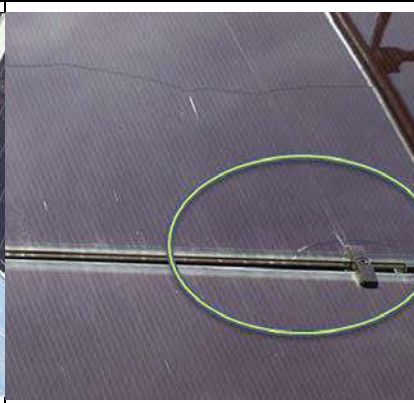
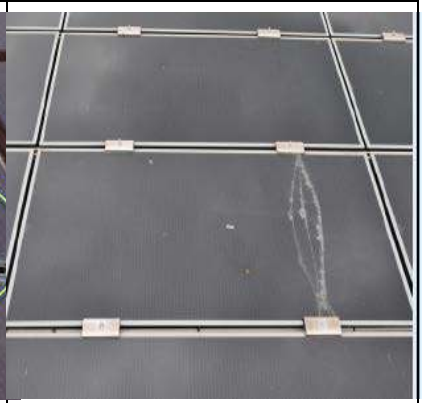
<p>Examples 4-6</p>

<p>너무 타이트한 나사에 의해 야기된 유리 파손. [16] (see also PVFS 3-1)</p>	<p>잘못된 클램프 설계로 인해 야기된 유리 파손. [16]</p>	<p>잘못된 클램프 설계로 인해 야기된 유리 파손. [1] (see also PVFS 3-1)</p>
<p>Severity</p>

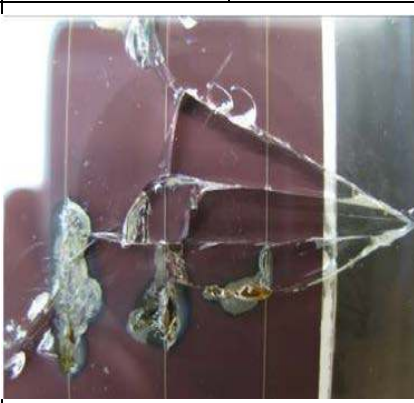
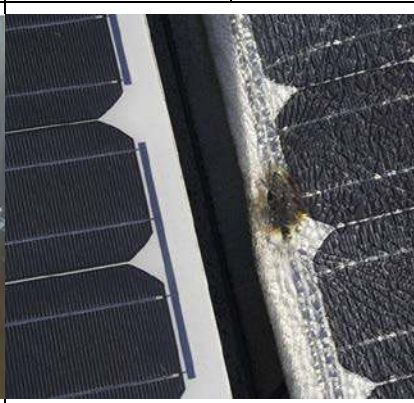
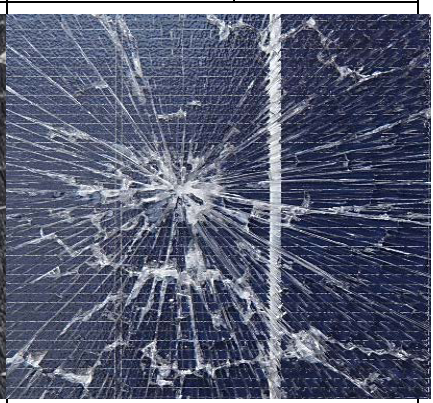
<p>Examples 7-9</p>

<p>고온 구배를 통한 유리 파손. 강화유리가 아님. [16]</p>	<p>탄자국에 의해 유발된 강화유리의 유리 파손. [1] (see also PVFS 1-7 and PVFS 1-9)</p>	<p>강화유리의 파손. [1]</p>
<p>Severity</p>

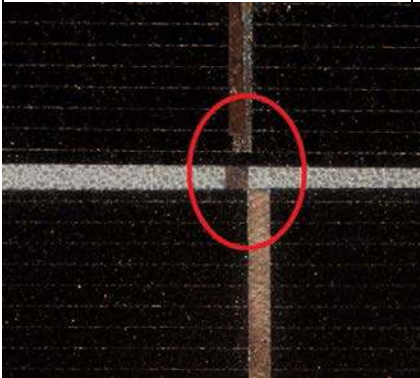
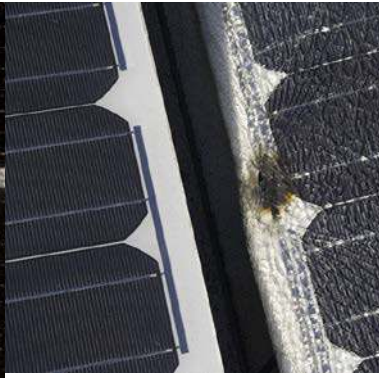
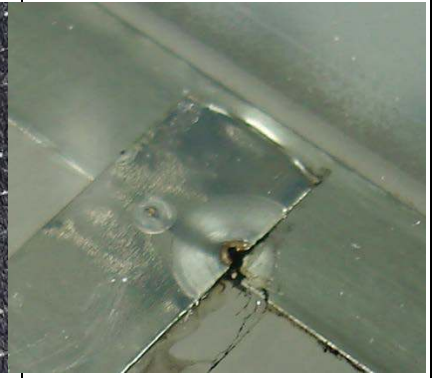
Examples
4-6

상호연결 리본의 변위. [37]

탄자국과 파손된 유리로 이어지는 스트링 상호연결부의 잘못된 솔더링. [41] (see also PVFS 1-7 and PVFS 1-8)

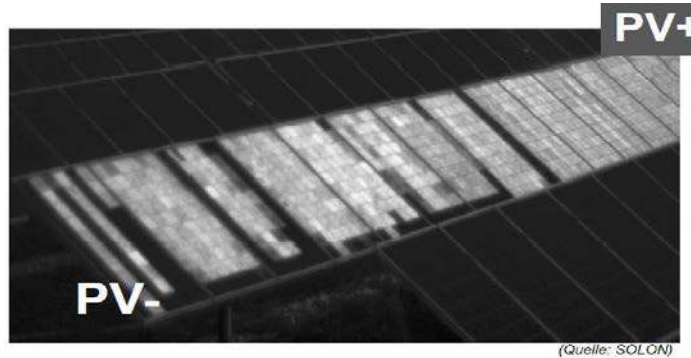
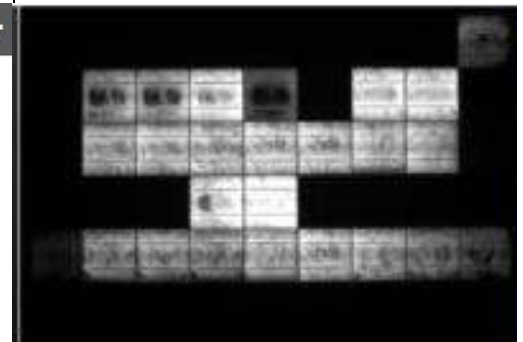
Examples
3-4

Component Defect	Module 퍼텐셜 유도 열화 (PID) (page1)	PVFS 1-10vs.01
Appearance	<p>하나의 퍼텐셜 유도 열화(PID)는 육안으로 직접 보이지 않는다. 이는 시간이 경과함에 따른 출력손실로 인지할 수 있고 설치 후 몇 년 후에도 쉽게 관찰할 수 있다. 직접 태양광에 노출된 작동 중인 모듈의 적외선 서모그래피(IRT) 이미지가 PID 열화의 증거를 확보할 수 있는 가장 간단한 방법이다. 통상적인 PID IRT 패턴 (아래 프레임에 가까운 셀의 온도가 더 따뜻하거나 혹은 패치워크 패턴)과 모듈 스트링 양 극단의 하나에 가깝게 위치한 모듈들이 PID를 나타내는 강한 조짐이다. 가장 효율적이거나 더 복잡하고 비싼 탐지 방법은 전계발광 (EL) 이미지에 의한 것이다. 정격전류의 1/10 에서 찍으면 출력손실이 인지되기 전의 초기 단계에서 PID를 탐지할 수 있다. 이는 초기 단계의 PID 열화는 빛의 세기가 낮을 때 더 뚜렷해 지기 때문이다. 성능 손실을 정량화하기 위해서는 영향을 받은 스트링 및/혹은 모듈에 대해 I-V 측정이 되어야 한다. 좀 더 진전된 단계에서는 핫스팟, 황변 및/혹은 부식 같은 이차 유도 불량도 가끔 관찰될 수 있다.</p>	
Detection	IV, EL, IRT, (MON)	
Origin	<p>PID는 지면과 대비하여 고전압의 스트레스에 의해 유발되는 열화 모드이다. 이 불량의 발생은 전압 (스트링 당 직렬로 연결된 모듈의 개수)의 크기 그리고 프레임/유리 표면과 태양전지 사이에 축적된 전기장의 극성에 따라 달라진다. 후자는 인버터 유형(typology), 접지 개념과 셀기술에 의존한다. p-type 셀을 사용하는 모듈은 네거티브 극성의 스트링에서 열화가 일어나고, 반면에 n-type 셀을 사용하는 모듈은 포지티브 극성을 가진 스트링에서 열화가 일어난다. 하나의 모듈 혹은 스트링 내의 단일 셀이 놓이게 되는 퍼텐셜이 더 높을수록 PID 열화는 더 뚜렷해 진다. 따라서 모듈의 가장자리에 위치 (프레임에 가깝게) 하고 그리고 하나의 스트링의 한쪽 끝을 올려다 보게 되는 하단에 위치한 셀들에서 PID의 영향이 더 강하다. 열화는 온도, 습도, 비 (표면 습윤), 응축과 오염에 의해 더 가속된다. 결정질실리콘 모듈에 대해서는 두 가지 유형의 PID가 알려져 있는데, PID-p (분극화 polarization)와 PID-s (선틱 shunting)이다. PID-p는 미국 Sunpower사 모듈의 후면접촉 셀에서 처음으로 관찰되었다. PID-p는 셀 위에 네거티브 표면 전하의 축적에 의해 일어나며 전류 손실을 가져온다. PID-s는 모듈 전면 유리 와 봉지재 소재를 통하는 누설전류에 의해 야기된다. 유리로부터 셀 내부로 향하는 Na⁺ 이온의 흐름이 선틱의 생성으로 이어진다. 두 가지 PID 유형 모두에서, 하나의 모듈이 PID의 영향을 받는지 혹은 얼마나 받는지에 대해서는 모듈과 셀 설계가 근본적인 영향을 미치게 된다. 시장에는 PID 내성을 가진 모듈이 출시되어 있다.</p>

Impact	<p>과거에는 설치 1년 이내에 20% 이상의 수율 손실이 관찰되었다. PID-s는 I-V 곡선의 충진율과 출력 산출량의 감소를 가져온다. 단락전류는 매우 진전된 상태에서만 영향을 받는다. 그 치명적인 성능손실 때문에 PID-s는 매우 높은 경제적인 위험을 안고 있다. PID-s는 어느 정도는 하나의 가역적인 분극화 효과이며 따라서 적시에 탐지만 되면 수리하거나 제외시킬 수 있다. 만약 너무 늦게 탐지되면 태양광시스템은 수리될 수 없으며 비가역적인 손상을 고려하여야 한다. PID-p 효과는 대신에 단락전류, 개방전압과 출력의 상당한 감소를 야기한다. PID-p는 바이어스 퍼텐셜의 극성을 바꿈으로써 충분히 재생시킬 수 있다. 현재까지 PID와 직접 관련된 안전문제는 보고되지 않았지만, 심한 셀 불일치에 의해 야기되는 핫스팟과 부식은 추후에 안전문제를 야기할 수도 있다. 태양광모듈의 PID 민감도는 시험기관에서 시험할 수 있다. 정확한 위험 추정과 가격책정에 대해 많은 보험회사에 대한 교육이 필요하지만, PID 보험에 들 수 있다.</p>	
	Production <input type="checkbox"/>	Installation <input type="checkbox"/>
	Safety:

전계발광(EL) 이미지로 탐지된 PID를 가진 스트링.

PID 영향을 받은 모듈의 Isc 에서의 EL 이미지. [16]

Component Defect	Module 퍼텐셜 유도 열화 (PID) (page2)		PVFS 1-10vs.01
Mitigation	Corrective actions	Preventive actions (recommended)	Preventive actions (optional)
	<p>어떻게 나아갈지는 PID가 탐지되는 단계에 매우 크게 의존한다. 만약 초기 단계에 탐지된다면 밤시간 동안에 역방향 전압을 인가하여 복구할 수 있다. 손실된 출력의 복구를 약속하는 특정 Anti-PID 키트도 시장에서 가용하다. 복구가 특정 상황에 대해 유효하다는 완전한 보장은 없어서 문제가 충분히 해결되었는지 알기 위해서는 모니터 혹은 측정이 되어야 한다. 육안으로 보이는 모듈 손상이 없는 진전된 PID의 경우에는 복구가 여러 달 혹은 시험된 모듈로 모든 모듈을 대체한 것이 PID 저항성이 있는지를 확인하는 경우에는 심지어 몇 년이 소요될 수 있다.</p>	<p>IEC 62804-1에 따른 PID 시험을 한 모듈은 PID에 덜 취약하여야 한다. (BOM가 부합하는지 확인!)</p>	<p>시스템 수준에서 PID 예방: 변압기를 가진 인버터의 설치시 PID 현상에 대한 완화조치로 간주할 수 있다. 반면에, 인버터의 효율과 비용의 절충 방안을 고려하여야 한다. Anti-PID 보험.</p>

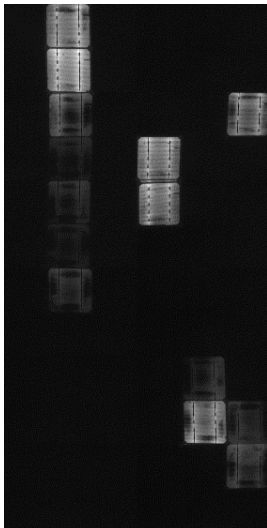
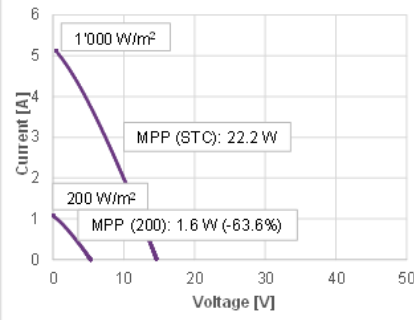
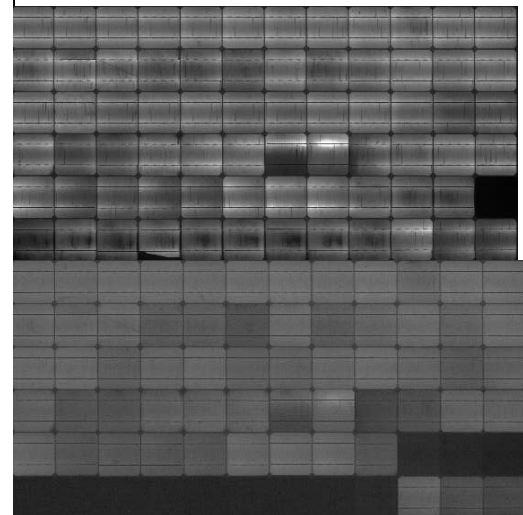
Examples
5-6

PID로 출력손실 89%의 영향을 받은 모듈, 왼쪽: $1.5 \times I_{sc}$ 에서의 EL. 오른쪽: 동일 모듈의 1000 과 200 W/m² 에서의 I-V 곡선. [35]

PID로 출력손실 14%의 영향을 받은 모듈, 위: $1.5 \times I_{sc}$ 에서의 EL. 아래: 동일 모듈의 $0.2 \times I_{sc}$ 에서의 EL. [35]

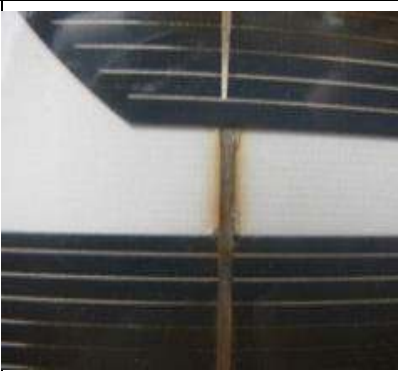
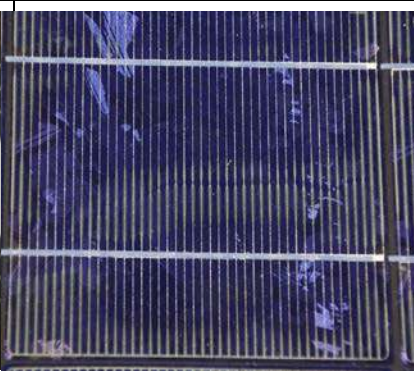
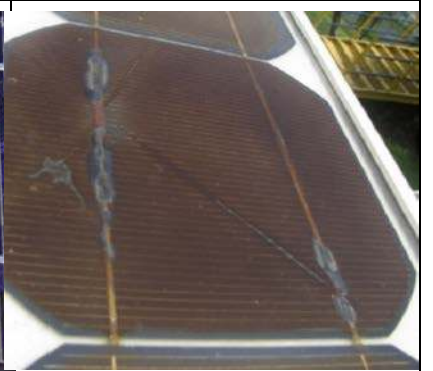
<p>Examples 4-6</p>

Component Defect	Module 금속전극 변색/부식		PVFS 1-11vs.01
Appearance	<p>셀 금속전극과 상호연결부의 변색 및/혹은 부식은 전기부품의 표면 색깔이 옅은 노란색에서 짙은 갈색 심지어 흑색으로 변하면서 보이게 된다. 소재의 조합에 따라 부식은 분말 형태로, 백색, 옅은 회색으로 나타나거나 및/혹은 황색, 청색이나 녹색을 띠는 갈바닉 산물의 존재에 의해 더 뚜렷해진다. 결함은 통상적으로 셀 그리드라인/핑거 혹은 셀/스트링 상호연결 리본 위에 있는 솔더 본드에서 일어난다. 이는 봉지재의 박리와 변색 같은 다른 불량과 함께 매우 자주 그리고 때로는 탄자극과 함께 관찰된다. 특정 상황 하에서는 부식이 셀 가장자리 부근에서 더 잘 보인다. EL 이미지에서 셀 경계에 있는 어두운 부위는 모듈 후면을 통한 수분 확산, 셀 사이의 갭과 그리고 후속으로 일어나는 가장자리에서 시작되는 전면 측의 셀 부식을 강조하는 것일 수 있다.</p>		
Detection	VI, (EL, IV)		
Origin	<p>금속전극의 부식/산화는 수분과 봉지재에 있는 아세트산의 존재에 의해 일어나는데, 아세트산은 주로 사용되는 봉지재인 EVA 혹은 잔존하는 가교제 (과산화물) 열화의 산물이다. 아세트산은 셀의 금속전극과 셀 상호연결부에 부식 효과를 가져온다. 진행 중인 박리 프로세스에 의해 야기된 수분의 침투는 산소와 함께 부식을 더 가속시킨다. 부식은 잘못된 제조 프로세스 (예, 너무 짧은 라미네이션 프로세스로 인한 가교제의 잔존; 셀 솔더링의 불완전함) 혹은 잘못된 소재의 선택 (주석 기반의 코팅을 한 구리 리본의 낮은 부식 저항성, 백시트 및/혹은 봉지재 소재의 높은 물 투과성)에 의해 야기될 수 있다. 환경적인 인자 (예, 암모니아, 염분, 습도, 온도)가 부식을 가속시킬 수 있다. 이런 이유로 부식은 덥고 습한 기후 혹은 농업이나 해양 환경 하에서 더 빈번하고 심해진다. 변색은 또한 리본에 있는 광 민감성 솔더 용제 잔류물로 인한 변색 같은 비부식성 프로세스와 관련될 수도 있다.</p> <p>Production <input checked="" type="checkbox"/> Installation <input type="checkbox"/> Operation <input checked="" type="checkbox"/></p>

Impact	<p>금속전극 및/혹은 상호연결부 부식은 직렬저항을 증가시키고 그 결과 모듈 성능의 손실을 가져온다. 부식 없이 금속전극 변색을 보이는 모듈에서는 출력손실이 덜 뚜렷하다. 결함이 자동적으로 안전문제를 제기하지는 않는다. 국부적으로 증가한 직렬저항은 전류 불일치로 이어진다. 불일치가 심해지면 이로 인해 바이패스 다이오드가 작동되며 모듈의 출력손실을 증가시키게 된다.</p> <p>Safety:

<p>부식 혹은 리본에 있는 광민감성 용제 잔류물로 인한 변색.</p>	<p>리본 위 부식으로 인한 변색. [SUPSI]</p>	<p>스트링 상호연결부 부식. [1]</p>			
<p>Severity</p>

</p>		
Mitigation	Corrective action	Preventive actions (recommended)	Preventive actions (optional)
	<p>직접적인 안전 위험 혹은 심각성 5의 모듈은 교체되어야 한다. 교체되지 않는 모듈의 상태를 확인하기 위해 정기적인 검사가 이루어져야 한다. 개별 모듈 시험의 경우에는 절연과 습윤 누설전류 시험을 통과하지 못한 모든 모듈이 교체되어야 한다.</p>	<p>IEC 61215 인증의 유효함과 BOM의 확인.</p>	<p>정기적인 시스템 검사.</p>

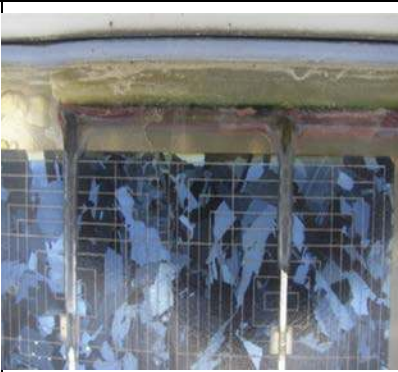
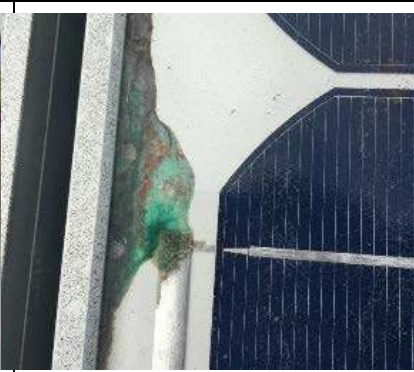
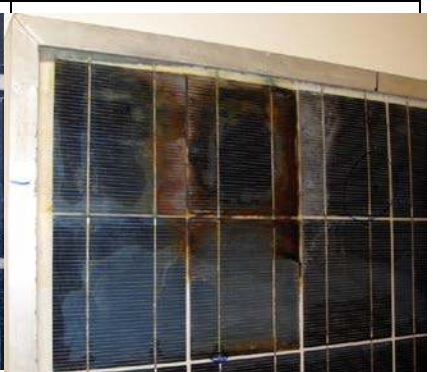
<p>Examples 7-9</p>

<p>스트링 상호연결부에서 적색, 청색 및 흑색 변색으로 보이는 부식. [41]</p>	<p>가장자리에서 버스바 부식과 박리. [SUPSI]</p>	<p>박리와 후속 부식을 보여주는 유리/유리 모듈. [1]</p>

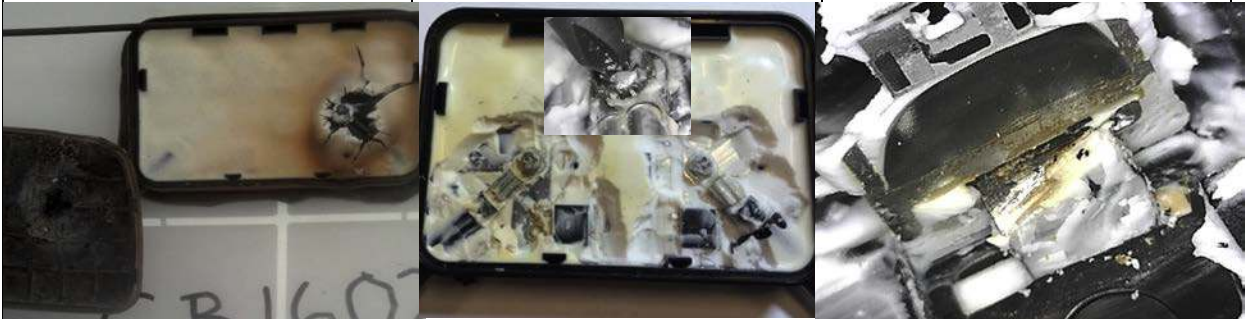
Examples
4-6

잘못된 전기적 연결로 인한 정선박스 불량. [41]

포팅 소재의 갈변과 함께 정선박스 내부의 느슨한 나사 연결의 증거. [41]

Mitigation	<p>Corrective actions</p> <p>직접적인 안전 위험 혹은 심각성 5의 모듈은 교체되어야 한다. 교체되지 않는 모듈의 상태를 확인하기 위해 정기적인 검사가 이루어져야 한다.</p>	<p>Preventive actions (recommended)</p> <p>IEC 61215 인증의 유효함과 BOM의 확인. 항상 인버터나 다른 장치에 의한 접지 사고 탐지.</p>	<p>Preventive actions (optional)</p> <p>설치 전에 모바일 시험센터로 모듈의 시험, 정기적인 시스템 검사, 아크 탐지 툴의 설치.</p>

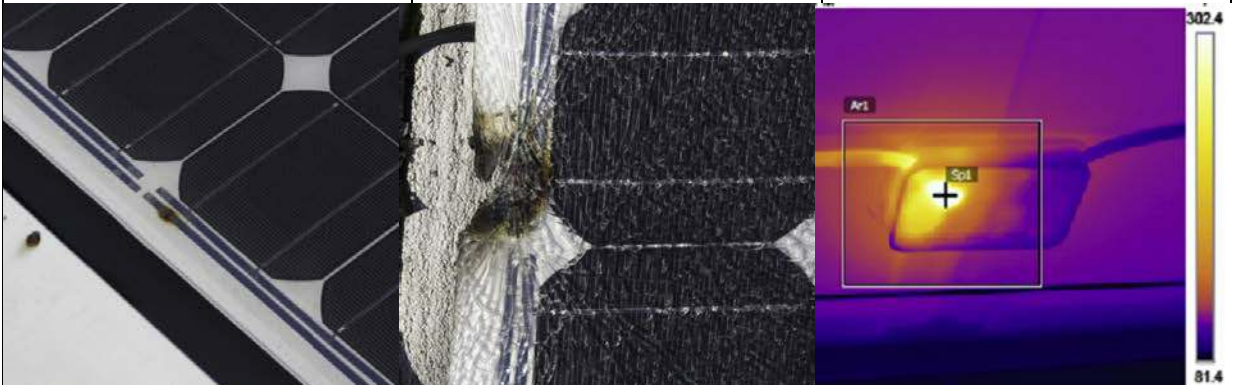
Examples
7-9

전면과 후면 위에 열은 변색과 탄자국으로 이어진 잘못된 정선박스 상호연결로 인한 과열. [41]

전면과 후면 위에 탄자국과 유리 파손으로 이어진 잘못된 정선박스 상호연결로 인한 과열. [41]

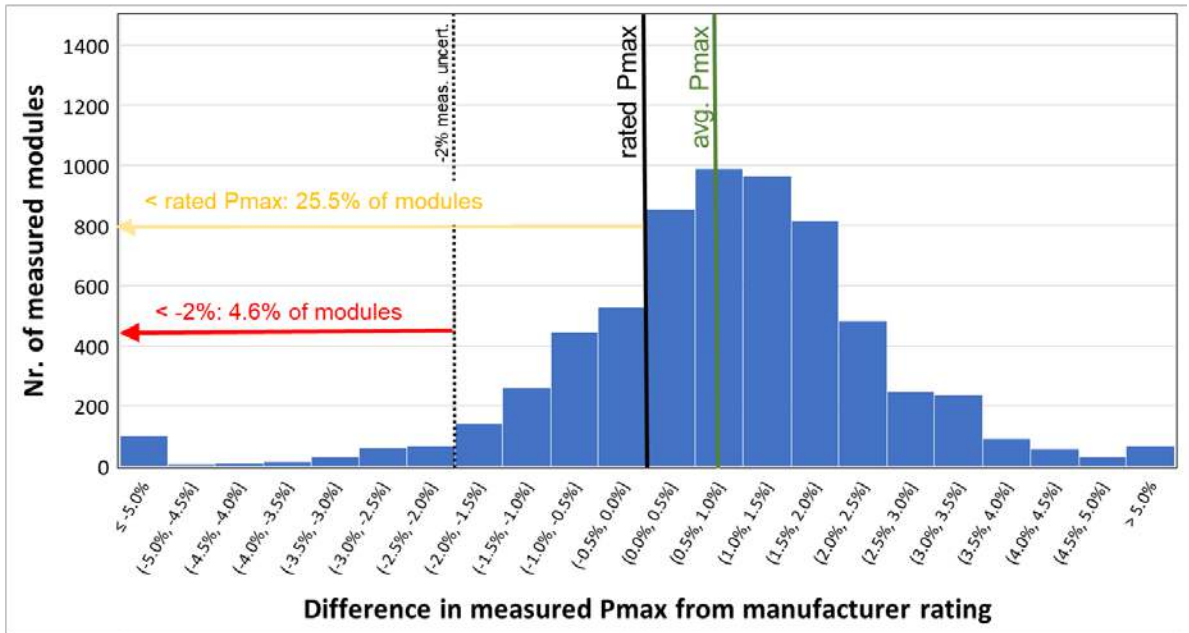
Examples
2

29개의 제조업체가 만든 96개의 서로 다른 모듈 유형을 가진 약 6,500개의 새로운 모듈을 대상으로 Eternalsun이 수행한 통계학적 분석. [35] +/-2%의 측정 불확도를 고려할 때 모듈의 총 4.6%가 IEC 61215 규격에 의해 정의된 gate 1 한계 미만이다. [IEC 61215-1:2021]

노트: 측정 불확도 +/-5%인 경우에는 어떤 모듈도 불합격되지 않지만, c-Si 모듈에 대해 +/-3%의 최대 측정 불확도를 규정하는 IEC 61215 규격에는 부합하지 않을 것이다.

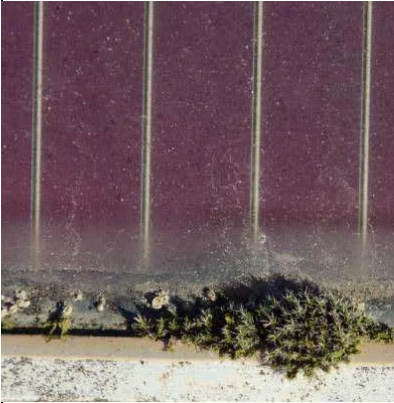
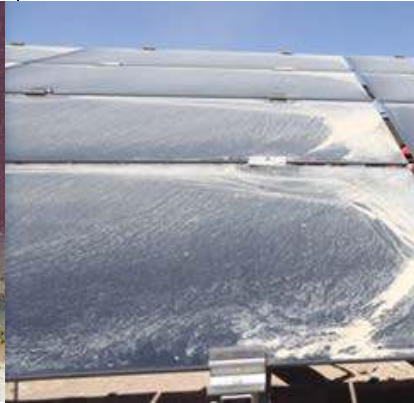
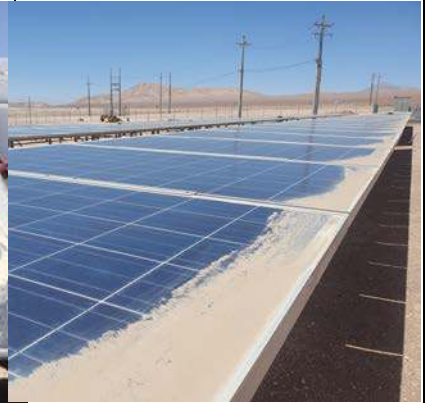
Examples
4-6

가장자리 오염과 결합된 가장자리에서의 이끼 성장. [1]

Atacama 사막에 있는 시스템 위의 오염 패턴. [ISE]

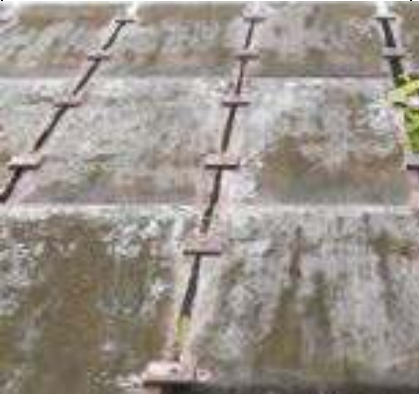
Examples
7

심한 바이오 필름 오염. [46]

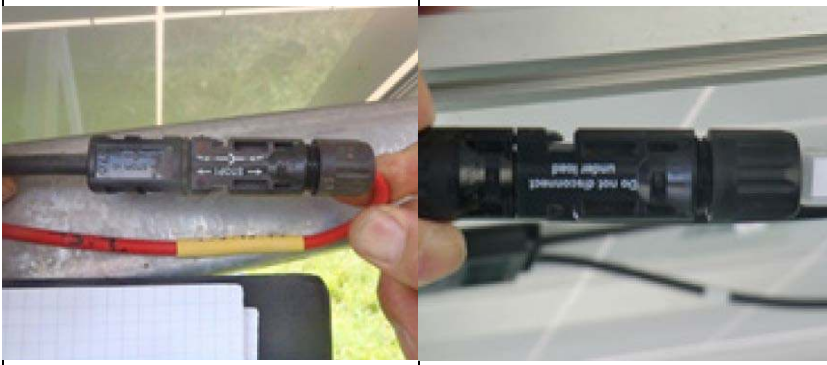
Examples
1-2

커넥터 (male of female)는 서로 다른 브랜드나 유형의 것으로 분명히 일치하지 않음. [40]

완화	<p>시정조치</p> <p>일치하지 않은 모든 커넥터는 교체되어야 한다.</p>	<p>예방조치 (권고된)</p> <p>커넥터의 유형/제조업체 확인을 위해 공급업체에 문의 혹은 모듈/인버터 사양서 확인, 동일한 제조업체의 커넥터로 호환되는 것으로 인증된 제품만 함께 짝을 맞추어 주어야 한다.</p>	<p>예방조치 (선택적)</p> <p>모듈과 인버터 모두 동일한 커넥터를 가진 것으로 배달되었는지 확인한다. 모듈 커넥터와 동일한 유형을 가진 여분의 커넥터와 스트링 케이블의 확보.</p>

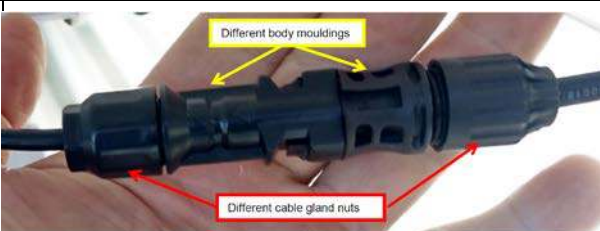
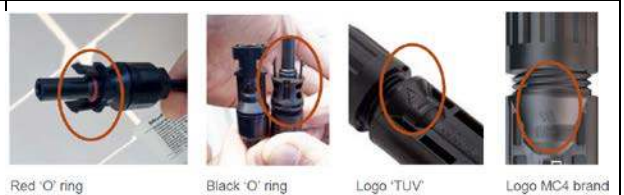
Examples
6-7

서로 다른 몸체 몰딩과 케이블 글랜드 너트로 알아볼 수 있는 서로 다른 유형의 커넥터. [ESV guide]

서로 다른 'O' 링과 로고로 알아볼 수 있는 서로 다른 유형의 커넥터. [ESV guide]

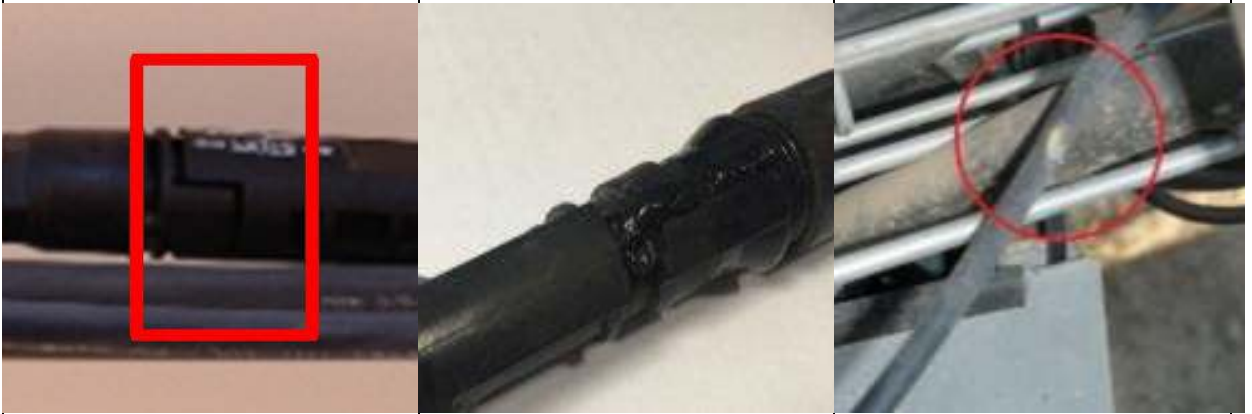
Examples
4-6

충분히 삽입 혹은 서로 맞물리지 않은 커넥터. [41]

용해된 커넥터. [1]

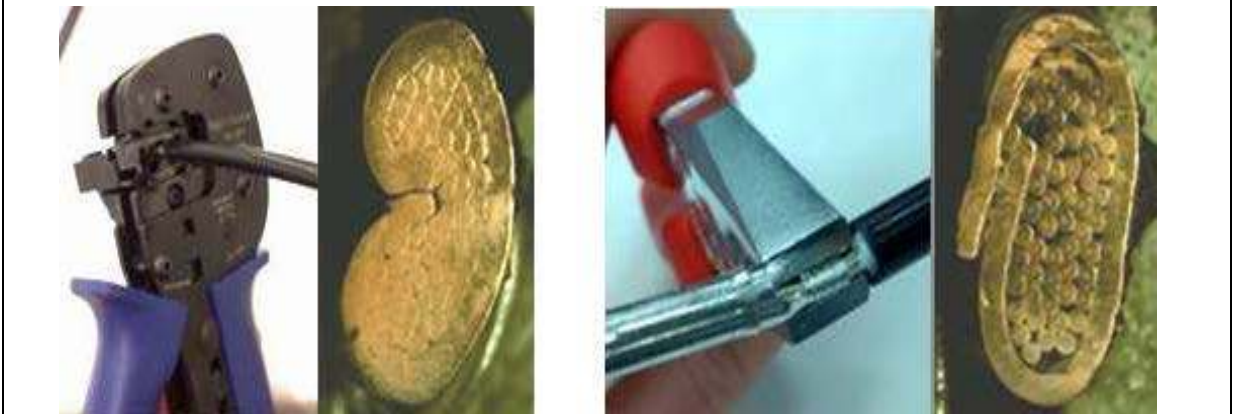
Examples
7

부정확한 크리핑 (오른쪽) vs 정확한 크리핑 (왼쪽). [47]

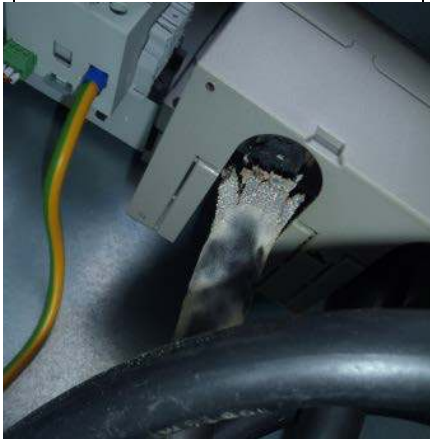
Examples
4

연결 단자가 타거나 녹았거나 검게 그을린 흔적이 보임. [TUV Rheinland]

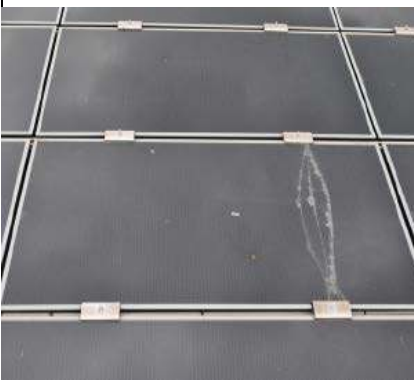
<p>Examples 4</p>

<p>잘못된 클램프 설계에 의해 초래된 유리 파손. [40] (see also PVFS 1-8)</p>		
<p>Severity</p>

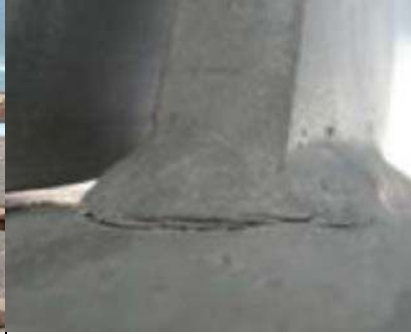
Examples
1-3

기계적인 스트레스로 인한 장착 구조에서의 균열. [46]

Mitigation	Corrective actions	Preventive actions (recommended)	Preventive actions (optional)
	직접적인 안전 위험을 가진 장착 구조는 교체되거나 수리되어야 한다.	호환되는 장착 구조 (지면/장착 구조/모듈) 만 사용하고 제조업체의 장착 지침을 따름. 국부적인 하중 (바람, 눈 등)을 점검한다.	정기적인 시스템 검사. 공인 시험소에 의한 비규격 장착 구성의 시험 (예, 파사드 장착), 정기적인 시스템 검사를 수행한다.

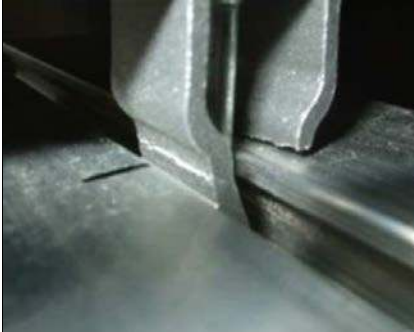
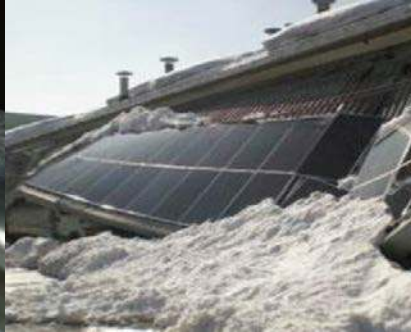
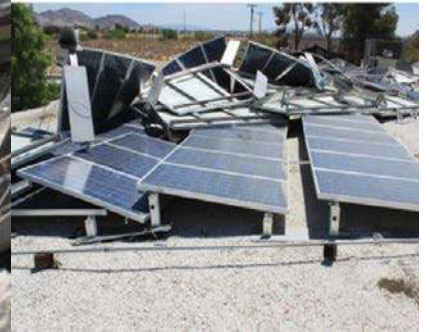
Examples
4-6

기계적인 스트레스로 인해 브라켓 부러짐. [46]

국부적인 적설 하중 조건에 비해 왜소한 장착 구조. [46]

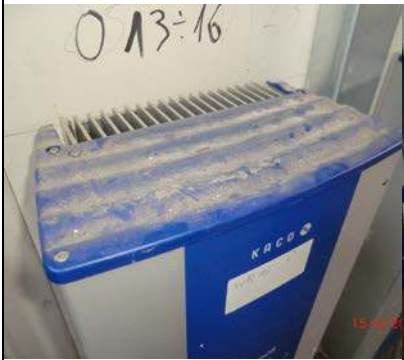
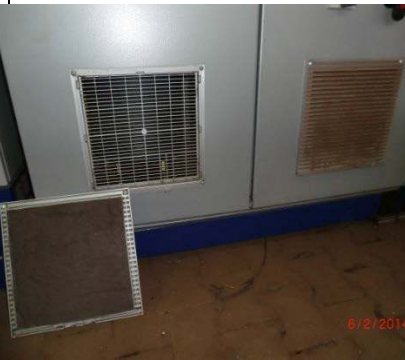
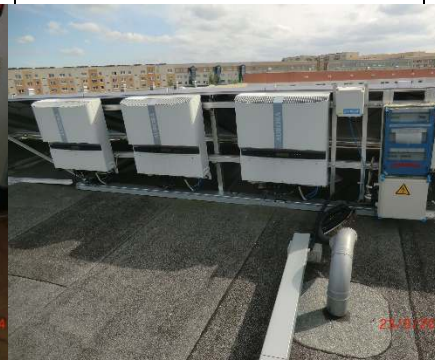
Examples
1-3

먼지가 차단한 열의 발산.
[TUV Rheinland]

오염된 공기필터가 과열을
야기. [TUV Rheinland]

완화	시정조치	예방조치 (권고된)	예방조치 (선택적)
	일단 온도 디레이팅의 근원이 확인되면 불량이 수리되어야 한다. 필터와 일반적인 열 발산 경로에는 장애물이 없어야 한다.	주어진 설치 절차를 따르고, 적절한 냉각 기술의 사용, 환기 장치의 정기적 검사를 이행한다.	인버터 온도의 모니터링

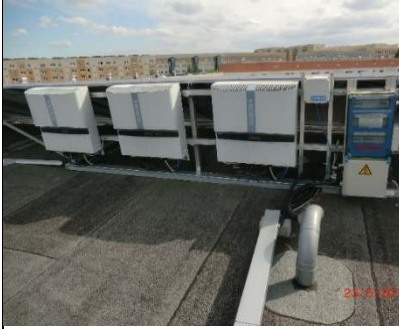
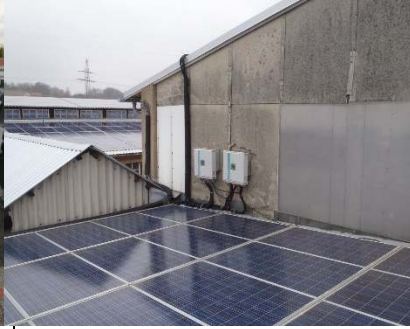
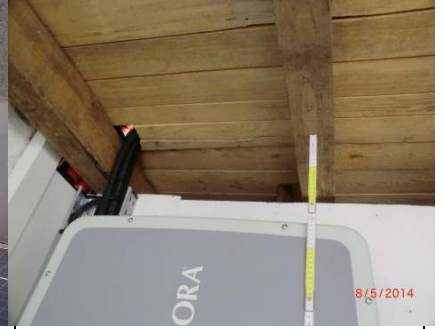
Examples
1-3

태양광 직접 조사 하에 설치. [TUV Rheinland]

작동과 유지보수를 하기에 접근이 되지 않거나 어려운 위치에 설치. [TUV Rheinland]

구성요소를 내리고 설치 절차를 따른다.	주어진 설치 절차를 따르고, 적절한 냉각 기술의 사용, 환기 장치의 정기적 검사를 이행한다.	인버터 온도의 모니터링.

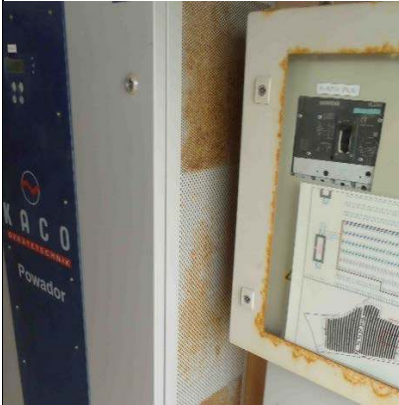
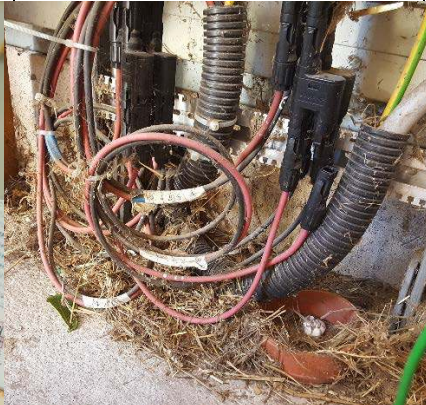
Examples
4-5

부적절한 하우징. [TUV Rheinland]

가연성 소재의 존재. [SUPSI]

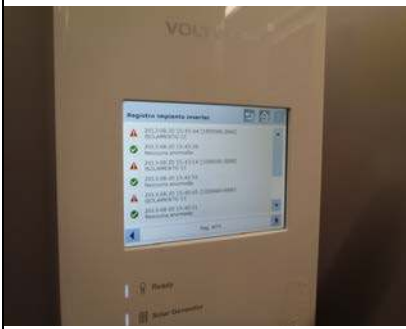
Component	Inverter		PVFS 4-3vs.01
Defect	작동 않음 (완전한 불량)		
Appearance	양호한 생산 조건에도 불구하고 인버터가 작동하지 않는 경우 일반적인 문제는 그리드 고장 또는 격리 고장(isolation faults) 후 재시동되지 않는 것이다. 문제를 이해하는 데 도움이 되는 고장 코드가 인버터에 표시될 수 있다. 이는 모니터링 시스템의 디스플레이나 데이터 로그를 점검하여 관찰할 수 있다. 인버터에서 하드웨어 결함의 사례로는 변색 또는 연소된 케이블 상호연결부 혹은 퓨즈가 있다. 손상된 부품은 육안검사나 적외선 서모그래피로 찾을 수 있다.		
Detection	MON, (VI, I-V, VOC)		
Origin	인버터의 완전한 불량은 인버터의 단일 하드웨어나 소프트웨어 구성요소에서 하나 이상의 오작동 또는 인버터 내부의 높은 습도와 같은 접지 문제나 펌웨어 문제로 인한 고장으로 인해 발생한다.		
	Production <input type="checkbox"/>	Installation <input type="checkbox"/>	Operation <input type="checkbox"/>
Impact	인버터의 완전한 불량은 상당한 성능 손실로 이어지며 즉각적인 조치가 취해져야 한다. 재시동이 작동하지 않거나 고장이 동시에 발생할 때는 대부분의 경우 그 근원은 서비시스템에 의해 확인되어야 한다. 소프트웨어 문제는 기술적인 이유로 펌웨어를 업데이트하거나 시스템을 새로운 규격/그리드의 기술적 요구사항에 따라 업데이트하여 해결할 수 있다. 중앙 인버터의 손상된 하드웨어 구성요소는 대개 수리되지만 스트링 인버터는 경제적인 이유로 더 자주 교체된다. 손상된 하드웨어는 화재와 감전의 위험을 초래할 수 있으므로 자격을 갖춘 인력에 의해 수리되어야 한다.		
	Safety:

절연 불량. [TUV Rheinland]

Action	Corrective actions	Preventive actions (recommended)	Preventive actions (optional)
	인버터를 재시동한다. 결함이 있거나 비정상적인 온도를 나타내는 구성요소를 교체한다. 소프트웨어를 업데이트한다.	잘못된 연결 또는 결함 있는 구성요소를 찾기 위해 개방전압 측정과 적외선 서모그래피 검사를 한다.

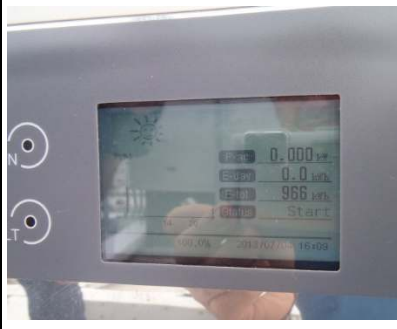
작동하지 않는 인버터. [TUV Rheinland]
