**Task 13** Reliability and Performance of Photovoltaic Systems

# Photovoltaic Failure Fact Sheets (PVFS) 2025

ورقة حقائق أعطال الأنظمة الكهروضوئية 2025

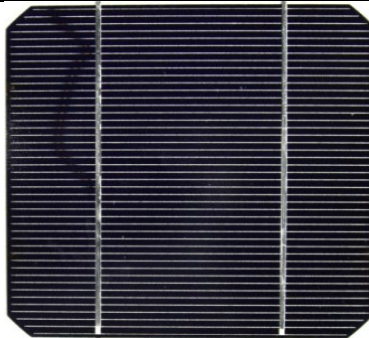
| PVFS 1-1vs.02 | | أمثلة (الصفحة الأولى) | |
|---|---|---|---|
| شق في الخلية مع مسار حلزوني. لا يوجد عزل لأي جزء من الخلية. قد يؤدي الانتشار إلى عزل مساحة خلية < 10% [14Köntges]. | | شق كبير في زاوية الخلية مرئي بالعين - جزء صغير من الخلية (>10%) لم يعد متصلاً كهربائياً [14Köntges]. | |

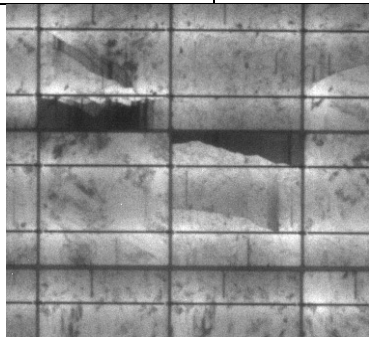
| PVFS 1-1vs.02 | | أمثلة (الصفحة الأولى) | |
|---|---|---|---|
| صورة لمعان كهربائي لتشققات في خليتين تعزل أكثر من 10% من مساحة الخلية [بتصرف من TUV Rheinland]. | | شقان في الخلية مع تشقق واسع النطاق، واستمرار مادة التغليف وابيضاض ضوئي [19Yang]. | |

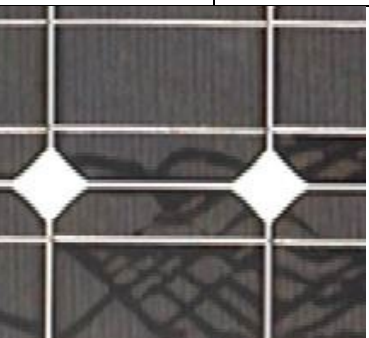
| PVFS 1-1vs.02 | | أمثلة (الصفحة الأولى) | |
|---|---|---|---|
| صورة لمعان كهربائي لتشققات الخلايا مع مسارات حلزونية [14Köntges] | | مثال لمسار حلزون [19Yang]. | |

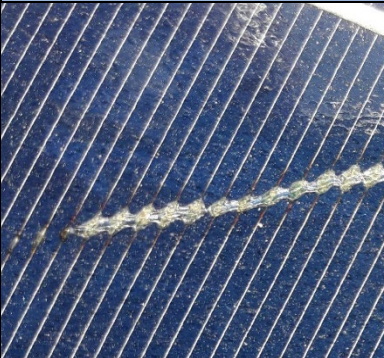
| PVFS 1-1vs.02 | | | | أمثلة (الصفحة الثانية) | | |
|---|---|---|---|---|---|---|
| صورة مقربة لمسار حلزوني مع انفصال طبقات (تشقق) [يتصرف من SUPSI]. [PVLab] | | صورة مقربة لمسار حلزوني عابرة لقضبان التوصيل (الأصابع – fingers) بنية اللون [17Sinclair] | | صورة مقربة لمسار حلزوني مع تشقق [Yang19] | | |

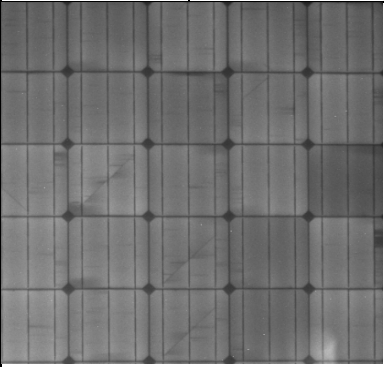
| PVFS 1-1vs.02 | | | | أمثلة (الصفحة الثانية) | | |
|---|---|---|---|---|---|---|
| نمط تشقق متكرر بسبب تأثير آلة اللحام [يتصرف من SUPSI PVLab]. | | صورة لمعان كهربائي نمطية لشق في الخلية بسبب البرد [يتصرف من TUV Rheinland]. [Rheinland] | | شق في الخلية مع تشقق (انفصال) طبقات مادة التغليف (EVA) [يتصرف من TUV Rheinland]. (انظر أيضًا PVFS 3-1). | | |

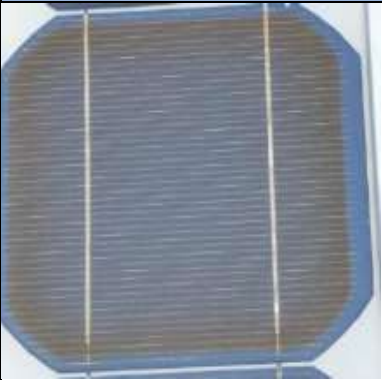
| أمثلة (الصفحة الأولى) | | | PVFS 1-2vs.02 |
|---|---|---|---|
| | طبقة خلفية صفراء من الداخل [17Sinclair]. | مادة EVA بنية قليلاً في مركز الخلية مع ابيضاض ضوئي عند الحواف [18India]. | مادة EVA بنية قليلاً في مركز الخلية مع ابيضاض ضوئي عند الحواف [14Köntges]. |

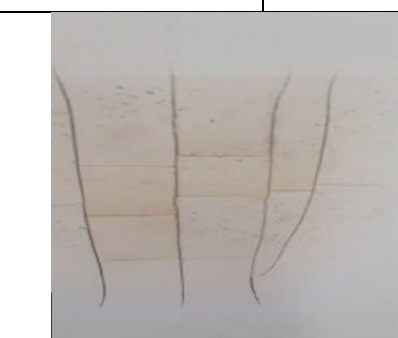
| أمثلة (الصفحة الأولى) | | | PVFS 1-2vs.02 |
|---|---|---|---|
| | اصفرار الطبقة الخلفية مع وجود طبقة خلفية متشققة بسبب خلية ساخنة [19Eder]. | طبقة خلفية صفراء من الداخل بتصرف من [PCLL]. | خلية واحدة تحولت إلى اللون البني أسرع بكثير من الخلايا الأخرى بسبب التسخين الموضعي [14Köntges]. |

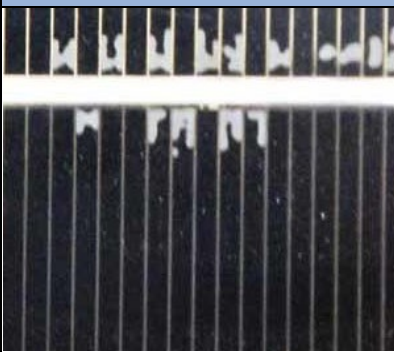
| PVFS 1-3vs.01 | | أمثلة (الصفحة الأولى) | | | | |
|---|---|---|---|---|---|---|
| انفصال مادة التغليف عن الخلية على طول خطوط الشبكة (grid fingers) وقضبان التوصيل (Busbars)، [Packard12] | | انفصال مادة التغليف عن الخلية بسبب عملية الإنتاج [بتصرف من SUPSI PVLab]. | | انفصال مادة التغليف في موضع غير حرج [بتصرف من SUPSI PVLab]. | | |

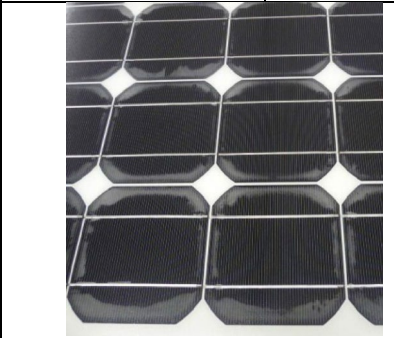
| PVFS 1-3vs.01 | | أمثلة (الصفحة الأولى) | | | | |
|---|---|---|---|---|---|---|
| تقشر عند حواف الخلية [Köntges14] | | انفصال الطبقات عند توصيلات دخل اللوح في علبة توصيلات لوح زجاج / زجاج [بتصرف من SUPSI PVLab]. | | انفصال أمام الخلية في منتصف اللوح [Moser17]. (انظر أيضاً FS 1-2) | | |

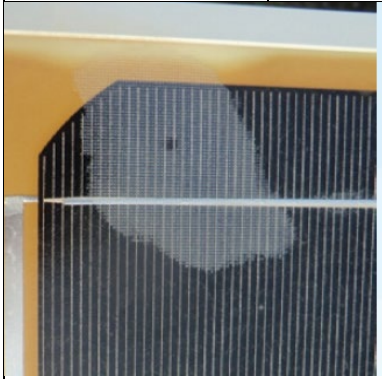
| PVFS 1-3vs.01 | | أمثلة (الصفحة الثانية) | | | |
|---|---|---|---|---|---|
| التشقق الناجم عن انفصال الطبقة الخلفية (backsheet) مع انكشاف مادة التغليف من الخلف [يتصرف من SUPSI PVLab] | | تقشر مع تآكل [Köntges17]. انظر أيضاً (FS1-11) | | انفصال أو تقشر يؤدي إلى تكوين مسار متصل بين الدارة الكهربائية والحافة [Moser17] | |

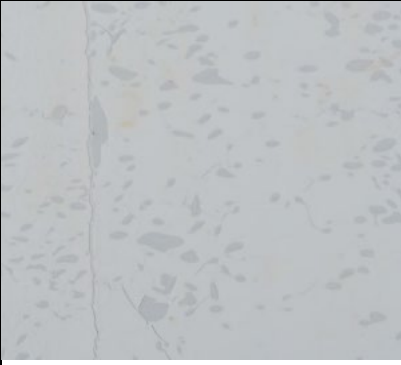
| أمثلة (الصفحة الأولى) | | | PVFS 1-5vs.02 |
|---|---|---|---|
| | شقوق طولية تقع أسفل قضبان التوصيل [Eder19]. | تشقق الطبقة الخلفية [DuPont20]. | تشقق الطبقة الخلفية [DuPont20]. |

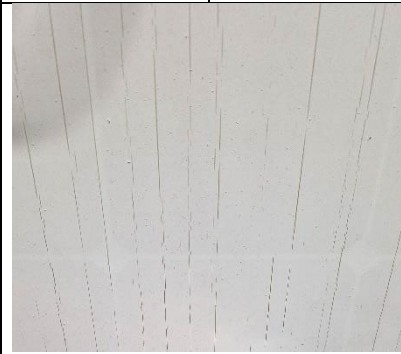
| أمثلة (الصفحة الأولى) | | | PVFS 1-5vs.02 |
|---|---|---|---|
| | تلف سطحي موضعي [Köntges17]. | خدش عميق في الطبقة الخلفية [بتصرف من TUV Rheinland]. | تشقق الطبقة الخارجية PVDF [بتصرف من PCCL]. |

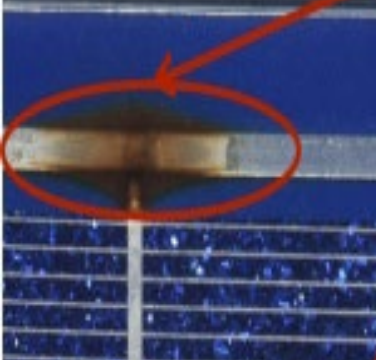
| أمثلة (الصفحة الأولى) | | | PVFS 1-7vs.01 |
|---|---|---|---|
| | علامات الحروق على الجزء الخلفي مع تشقق في الوجه الخلفي [Sinclair17]. | علامات الحروق على الوجه الخلفي بسبب الحرارة على طول القضيب التوصيل [Köntges14]. | علامة حرق بسبب ارتفاع درجة الحرارة على طول الترابط المعدني (بدون تلف الجهة الخلفية) [Köntges14]. |

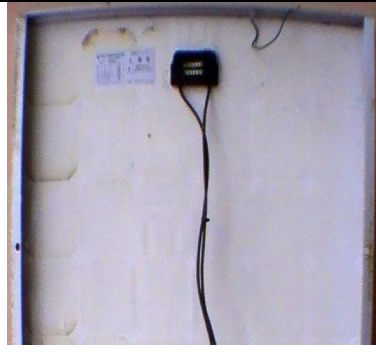
| أمثلة (الصفحة الأولى) | | | PVFS 1-7vs.01 |
|---|---|---|---|
| | منظر أمامي وخلفي لعلامات الحروق الناتجة عن أعطال الدارة المفتوحة لدايودات العبور (bypass diode) وظروف عدم تطابق التيار (بسبب التظليل أو الخلايا المتشققة) [Köntges14]. | علامات الحروق الناجمة عن عيب في دايود العبور أو فشل التوصيل في صندوق التجميع [Köntges14]. | |

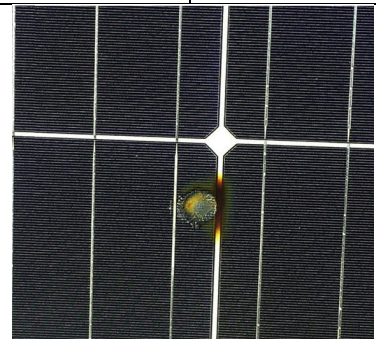
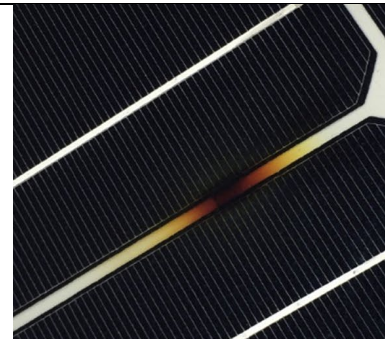
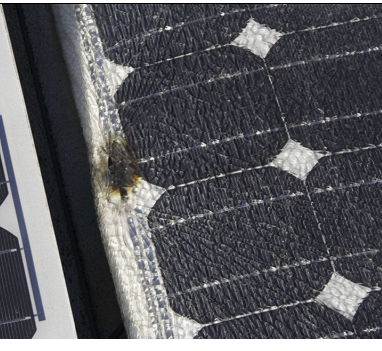
| أمثلة (الصفحة الأولى) | | | PVFS 1-7vs.01 |
|---|---|---|---|
| أمثلة<br>9-7 | | | |

| أمثلة (الصفحة الأولى) | | | PVFS 1-7vs.01 |
|---|---|---|---|
| | علامة حرق ناتجة عن تحويل داخلية ناتجة عن خطأ في عملية التصنيع [Yang19]. | علامة حرق ناتجة عن تحويل داخلي ناجم عن خطأ في عملية التصنيع [Yang19]. | علامة حرق وزجاج متكسر ناتجة عن سوء لحام شريط التوصيل [Yang19]. (انظر أيضاً 8-1 PVFS و 8-1 PVFS) |

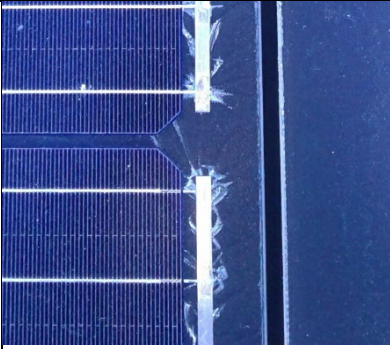
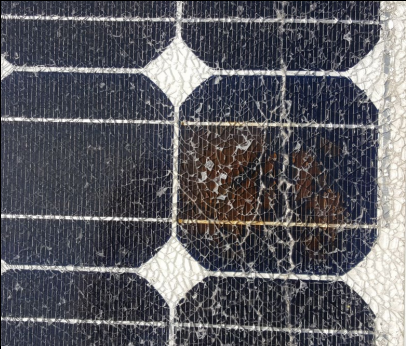
| أمثلة (الصفحة الأولى) | | PVFS 1-8vs.02 | |
|---|---|---|---|
| أمثلة<br>3-1 | | | |

| أمثلة (الصفحة الأولى) | | PVFS 1-8vs.02 | |
|---|---|---|---|
| تشقق الزجاج عند الزوايا [12Packard]. | | تكسر الزجاج على طول شرائط التوصيل الكهربائي بسبب عملية التصنيع السيئة [بتصرف من مختبر SUPSI PVLab]. | |

| المكون<br>العيب | اللوحة الكهروضوئية<br>تكسر وتشقق الزجاج | PVFS 1-8vs.02 |
|---|---|---|
| الحد من الضرر | الإجراءات التصحيحية<br>يجب استبدال جميع الألواح التالفة. في حال معرفة سبب التلف، يجب إصلاح التلف. يوصى بإجراء فحوصات بصرية دورية في حال وجود أسباب غير معروفة لا تتعلق بالتأثيرات الخارجية.<br>الإجراءات الوقائية (موصى بها)<br>يجب اتباع إجراءات نقل وتركيب وتنظيف مناسبة بواسطة فنيين مدربين. في حال وجود أحمال ثلجية أو برد شديدة، يجب استخدام ألواح معتمدة.<br>الإجراءات الوقائية (اختيارية)<br>يجب التحقق من جودة الألواح والتأكد من أن التركيب يتناسب مع الأحمال الميكانيكية المتوقعة. | |

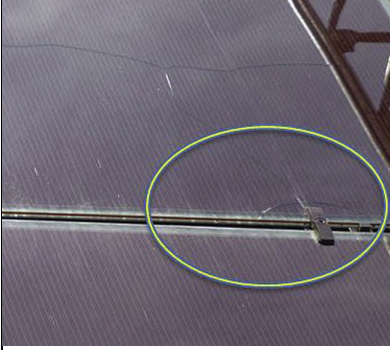
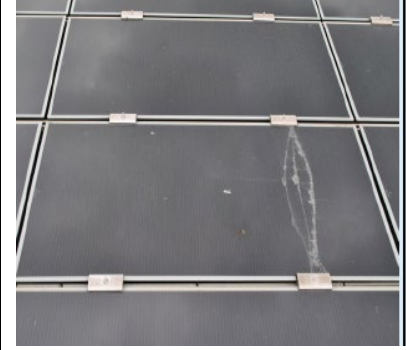
| أمثلة (الصفحة الأولى) | | PVFS 1-8vs.02 | |
|---|---|---|---|
| أمثلة<br>6-4 | | | |

| أمثلة (الصفحة الأولى) | | PVFS 1-8vs.02 | |
|---|---|---|---|
| تكسر الزجاج بسبب شد البراغي بشدة [Köntges14]. (انظر أيضًا PVFS 1-3) | | تكسر الزجاج بسبب سوء تصميم المشبك [Köntges14]. | |

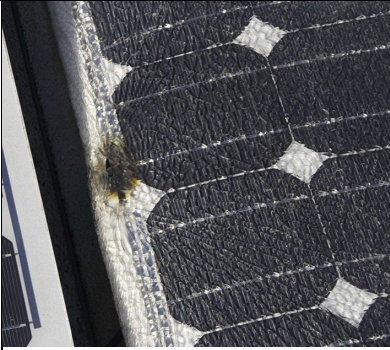
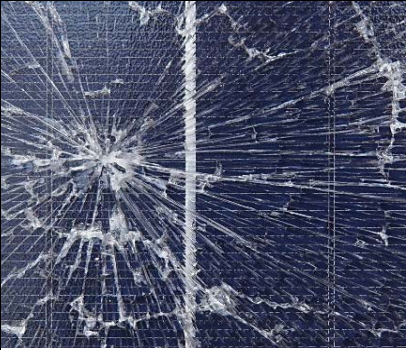
| أمثلة (الصفحة الأولى) | | PVFS 1-8vs.02 | |
|---|---|---|---|
| أمثلة<br>9-7 | | | |

| أمثلة (الصفحة الأولى) | | PVFS 1-8vs.02 | |
|---|---|---|---|
| تكسر الزجاج نتيجة تدرج درجات الحرارة العالية، والزجاج غير مقسى [Köntges14]. | | تكسر الزجاج المقسى الناتج عن علامات الحرق [Köntges14]. (انظر أيضًا PVFS 7-1 و PVFS 9-1). | |

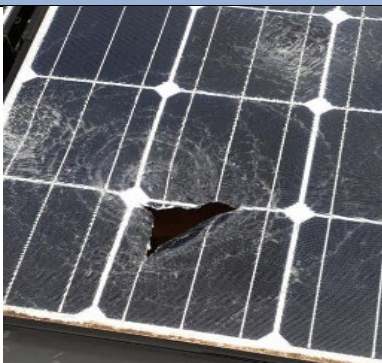
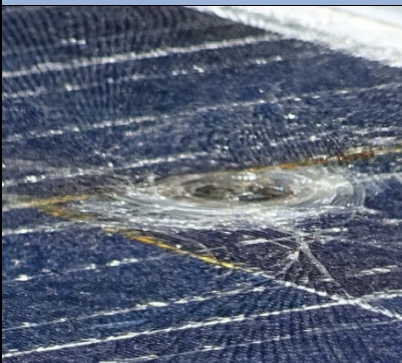
| PVFS 1-8vs.02 | | | أمثلة (الصفحة الثانية) | | | |
|---|--|--|---|--|--|---|
| | | | | | | أمثلة<br>12-10 |

| PVFS 1-8vs.02 | | | أمثلة (الصفحة الثانية) | | | |
|---|--|--|---|--|--|---|
| ضرر ناتج عن تساقط البرد [بتصرف من SUPSI PVLab]. | | | ضرر ناتج عن اصطدام جسم ثقيل [بتصرف من SUPSI PVLab]. | | | |

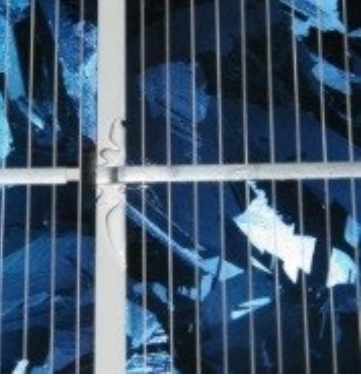
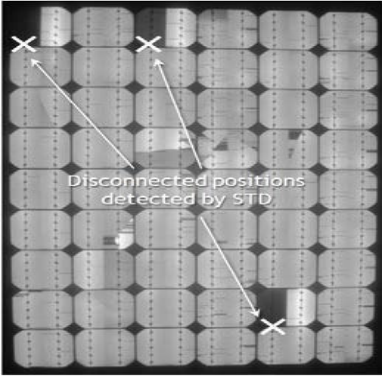
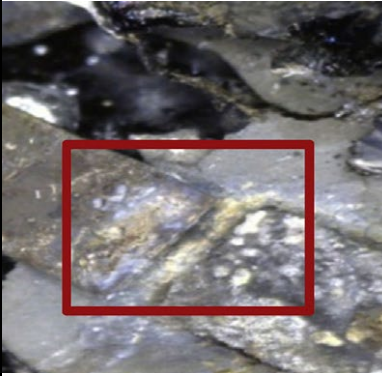
| PVFS 1-9vs.02 | | أمثلة (الصفحة الأولى) | | | |
|---|---|---|---|---|---|
| انفصال خلية متصلة مع تقشرها [Köntges17]. | صورة لمعان كهربائي للوح بثلاث خلايا مع شرائط توصيل منفصلة [Köntges14] | صورة مكبرة لوصلة خلية مكسورة [Yang19]. | | | |

| المكون<br>العيب | اللوحة الكهروضوئية<br>فشل التوصيلات بين الخلايا | PVFS 1-9vs.02 |
|---|---|---|
| | يجب استبدال الألواح التي تمثل خطراً مباشراً على السلامة أو التي تكون شدة العطل فيها 5. ويجب إجراء فحوصات دورية لمراقبة حالة الألواح التي لم تُستبدل. | فحص الألواح قبل الشحن أو فحص عينات من الألواح باستخدام اللعان الكهربائي عند وصلها لموقع التركيب. والفحص الدوري للنظام. |

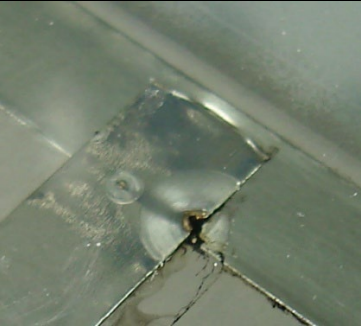
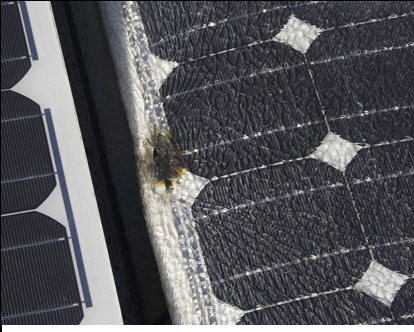
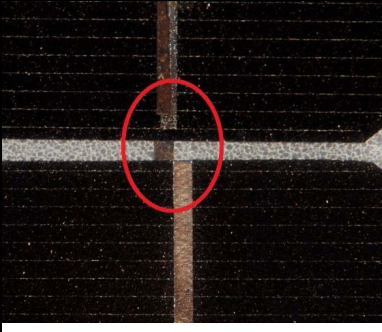
| PVFS 1-9vs.02 | | أمثلة (الصفحة الأولى) | | | |
|---|---|---|---|---|---|
| | | | أمثلة<br>6-4 | | |

| PVFS 1-9vs.02 | | أمثلة (الصفحة الأولى) | | | |
|---|---|---|---|---|---|
| تشكل القوس الكهربائي بسبب عدم كفاية تماس الغراء الموصل على شريط التوصيل [Köntges14]. | اللحام الضعيف لوصلات سلاسل الخلايا الشمسية يؤدي إلى ظهور علامات احتراق وتكسر الزجاج [Yang19]. انظر أيضاً PVFS 7-1 و (8-1 PVFS) | انفصال شريط التوصيل [Sinclair17]. | | | |

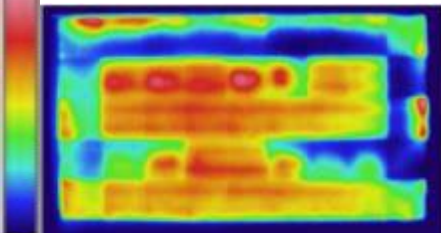
| PVFS 1-10vs.02 | | أمثلة (الصفحة الأولى) | |
|---|---|---|---|
| | | سلاسل متأثرة بالتقادم المحفز بالتوتر، تم الكشف عنه باستخدام التصوير الحراري بالأشعة تحت الحمراء [Köntges14].<br>التصوير الحراري بالأشعة تحت الحمراء الداكنة لتيار دارة القصر في لوح تأثر بالتقادم من نوع (S) [Köntges14]. | |

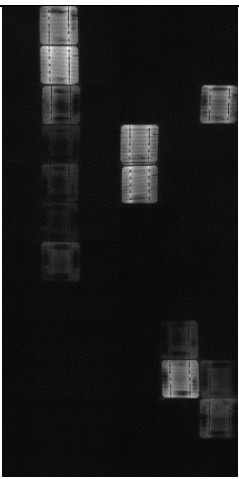
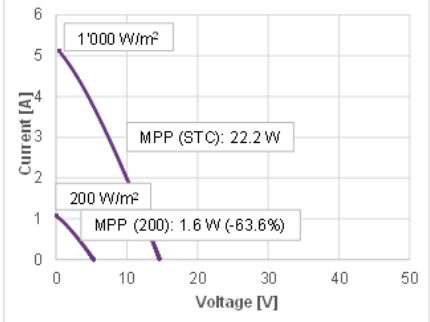
| PVFS 1-10vs.02 | | أمثلة (الصفحة الأولى) | |
|---|---|---|---|
| | | التقادم المحفز بالتوتر من نوع (S) في لوح مسبباً فقداً في الطاقة بنسبة 89%، الصورة على اليسار: تصوير اللعنان الكهربائي عند مضاعفة تيار القصر 1.5 ضعف والصورة على اليمين: منحني التيار والجهد (I-V) لنفس اللوح عند 200 و 1000 واط/متر مربع [Herrmann21].<br>التقادم المحفز بالتوتر من نوع (S) في لوح مسبباً فقداً في الطاقة بنسبة 14%. الصورة في الأعلى: تصوير اللعنان الكهربائي عند قيمة تيار القصر مضروبة بـ 1.5. الصورة في الأسفل: تصوير اللعنان الكهربائي لنفس اللوح لقيمة تيار القصر مضروبة بـ 0.2 ضعف [Herrmann21] | |

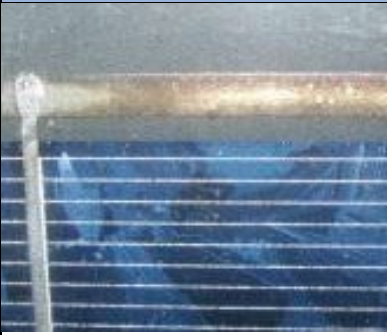
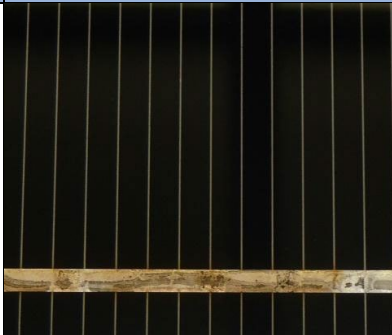
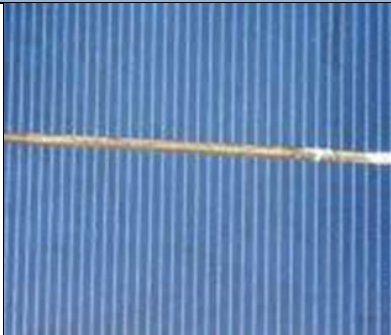
| PVFS 1-11vs.01 | | | أمثلة (الصفحة الأولى) | | | | | | | | | | | | | | | |
|---|--|--|---|--|--|---|--|--|---|--|--|---|--|--|---|--|--|---|
| تآكل في وصلات السلسلة الكهربائية.<br>[Köntges17] | | | تغير اللون الناتج عن التآكل على الشريط الموصل [بتصرف من SUPSI PVLab]. | | | تغير اللون بسبب التآكل أو بسبب بقايا التدفق الحساسة للضوء (من عملية اللحام) على الشريط الموصل. | | | | | | | | | | | | |

| PVFS 1-11vs.01 | اللوح الكهروضوئي<br>تغير اللون/ التآكل المعدني | المكون<br>العييب |
|---|---|---|
| فحص النظام بشكل دوري | التحقق من صحة شهادة IEC61215 وقائمة مواد التصنيع. | يجب استبدال الألواح التي تمثل خطراً مباشراً على السلامة أو التي تكون شدة العطل فيها 5. يجب إجراء فحوصات دورية لمراقبة حالة الألواح غير المُستبدلة. |

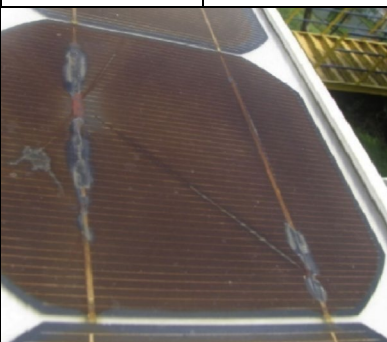
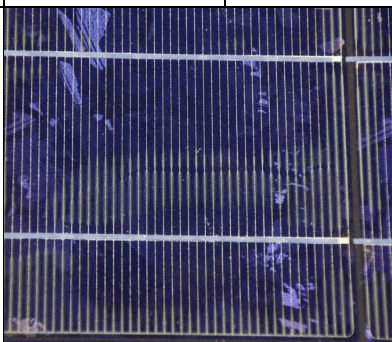
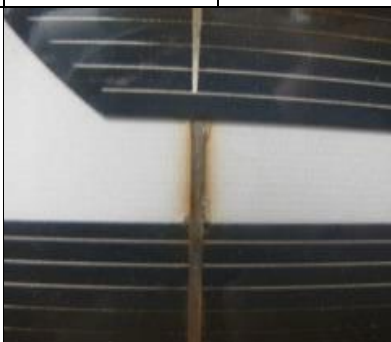
| PVFS 1-11vs.01 | | | أمثلة (الصفحة الأولى) | | | | | | | | | | | | | | | |
|---|--|--|---|--|--|---|--|--|---|--|--|---|--|--|---|--|--|---|
| أكسدة/تآكل شديد وأثار احتراق على أعمدة الفضة، وقضبان التوصيل، والموصلات في الألواح الشمسية بعد 25 عامًا. [Yang19] | | | أكسدة طفيفة لأعمدة الفضة بعد 5 سنوات من التشغيل في الموقع للوح. [Yang19] | | | تآكل في وصلات الخلايا الكهربائية. [Köntges17] | | | | | | | | | | | | |

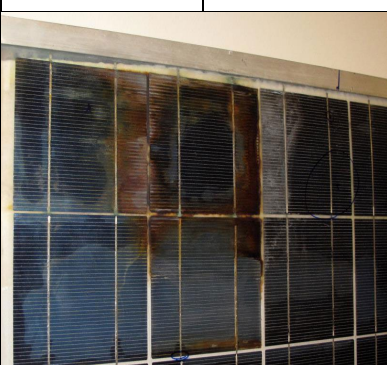
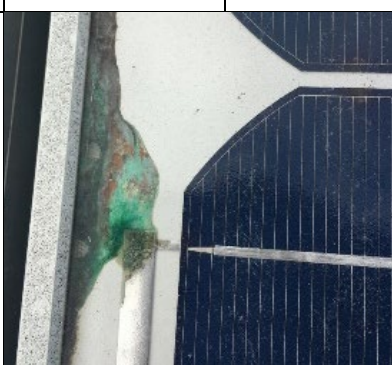
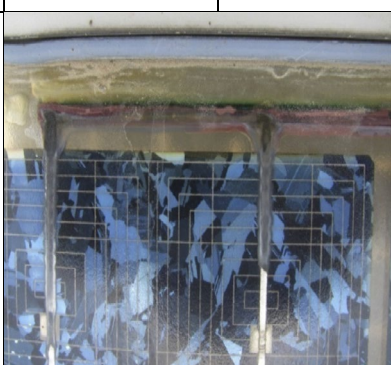
| PVFS 1-11vs.01 | | | أمثلة (الصفحة الأولى) | | | | | | | | | | | | | | | |
|---|--|--|---|--|--|---|--|--|---|--|--|---|--|--|---|--|--|---|
| انفصال في زجاج/زجاج في طبقات اللوح يليها تآكل. [17Köntges] | | | تآكل في قضبان التوصيل وتتشق المواد عند الحواف. [بتصرف من SUPSI PVLab] | | | يظهر التآكل على شكل تغير في اللون إلى الأحمر أو الأخضر أو الأسود في وصلات السلسلة الكهربائية. [19Yang] | | | | | | | | | | | | |

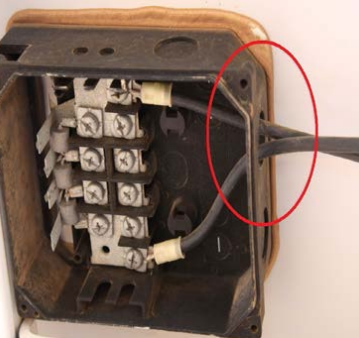
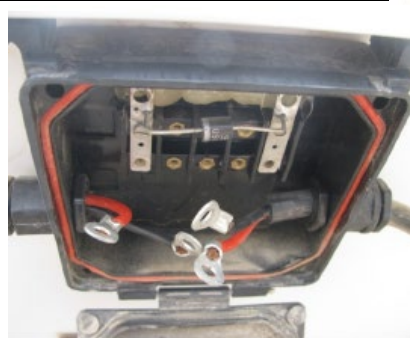
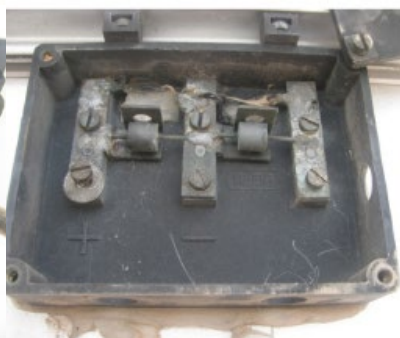
| PVFS 1-13vs.01 | | أمثلة (الصفحة الأولى) | | | | |
|---|---|---|---|---|---|---|
| فقدان السدادة أو مخفف الإجهاد لكابلات<br>اللووح، ومدخل كابل غير مناسب<br>[Sinclair17]. | | على اليسار: غطاء صندوق التجميع مفقود مع تآكل نقاط التلامس. على اليمين: غطاء صندوق<br>التجميع سليم [India13]. | | | | |

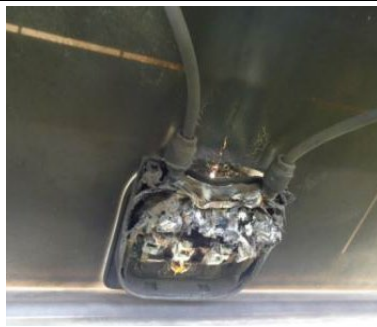
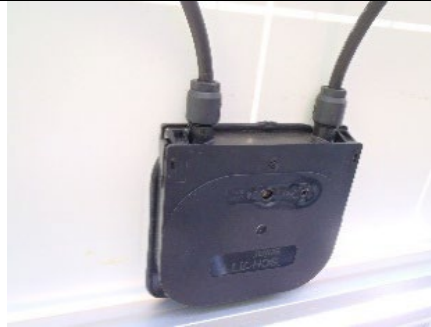
| PVFS 1-13vs.01 | | أمثلة (الصفحة الأولى) | | | | |
|---|---|---|---|---|---|---|
| صندوق تجميع محترق بسبب تآكل الموصلات داخل الصندوق<br>[بتصرف من TÜV Rheinland]. | | صندوق تجميع منصهر [بتصرف من TÜV Rheinland]. | | | | |

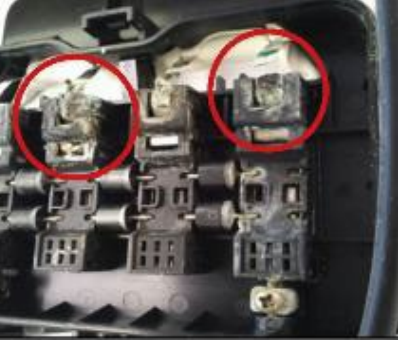
| أمثلة (الصفحة الأولى) | | PVFS 1-14vs.02 | |
|---|---|---|---|
| | <p>صندوق تجميع بأسلاك رديئة [Köntges14]</p> | <p>شريط تجميع منفصل بسبب لحام سيء [Köntges14]</p> | <p>حدوث التآكل بسبب تشبع صندوق التجميع ذو تصنيف الحماية (IP65) بالماء [Yang19].</p> |

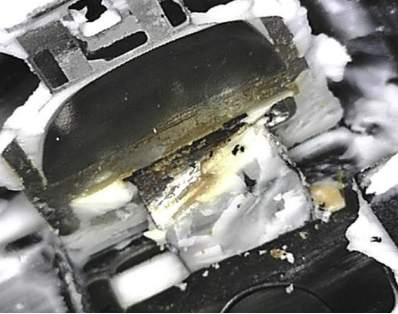
| أمثلة (الصفحة الأولى) | | PVFS 1-14vs.02 | |
|---|---|---|---|
| | <p>تلف صندوق التجميع بسبب ضعف التوصيل الكهربائي [Yang19].</p> | <p>توضيح على انفصال التوصيلات داخل صندوق التجميع مع تحول لون المُعالج إلى اللون البني [Yang19].</p> | <p>توصيل شريط في طرف لوحة التوصيل في صندوق التجميع قد تم بشكل غير صحيح وتحول طفيف إلى اللون البني في مادة التغليف بسبب الحرارة أو إجهاد في تلك المنطقة.</p> |

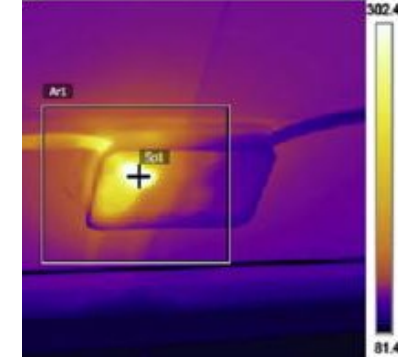
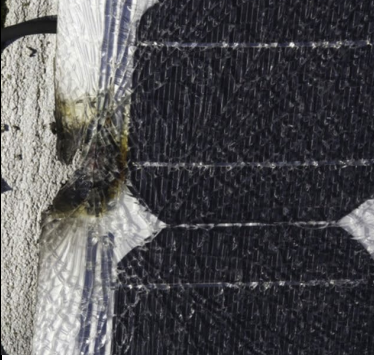
| أمثلة (الصفحة الأولى) | | PVFS 1-14vs.02 | |
|---|---|---|---|
| | <p>ارتفاع درجة الحرارة بسبب ضعف التوصيل البيني لصندوق التجميع يؤدي لترك علامة حرق وكسر في الزجاج [19Yang].</p> | <p>ارتفاع درجة الحرارة بسبب ضعف التوصيل البيني لصندوق التجميع يؤدي لترك علامة حرق وكسر في الزجاج [19Yang].</p> | <p>ارتفاع درجة الحرارة بسبب ضعف التوصيل البيني لصندوق التجميع يؤدي إلى تغير لون طفيف وعلامة حرق على الجانبين الأمامي والخلفي [19Yang].</p> |

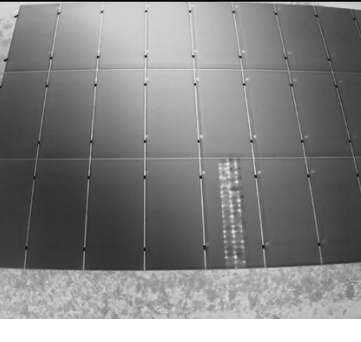
| PVFS 1-14vs.02 | أمثلة (الصفحة الثانية) | |
|---|---|---|
| <p>يمكن أن يؤدي وصل اللحام البارد بعد الصمام الثنائي (دايود) في أي صندوق تجميع (خارجي أو داخلي) [Köntges25] إلى خلل في السلامة لا يمكن اكتشافه بواسطة التصوير الحراري بالأشعة تحت الحمراء. يمكن رؤية أن وصلة دايود العبور غير المتصلة باستخدام فحص المعادن الكهربائي الليلي أثناء تطبيق جهد عكسي على السلسلة و3%-5% من تيار دائرة القصر المقنن [Ternus &amp; Diehl GbR]</p> | | |

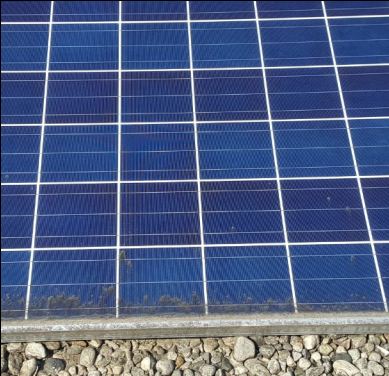
| PVFS 1-20vs.01 | | أمثلة (الصفحة الأولى) | | | | |
|---|---|---|---|---|---|---|
| اتساخ غير منتظم ناتج عن انخفاض زاوية الميل وقرب التركيب من سطح السقف (من مختبر SUPSI PVLab) | | اتساخ ثقيل منتظم ناتج عن محطة سكك حديدية (من مختبر SUPSI PVLab) | | اتساخ خفيف منتظم للسطح، والذي يُزال ذاتيًا في الظروف المثالية عند هطول الأمطار (من مختبر SUPSI PVLab) | | |

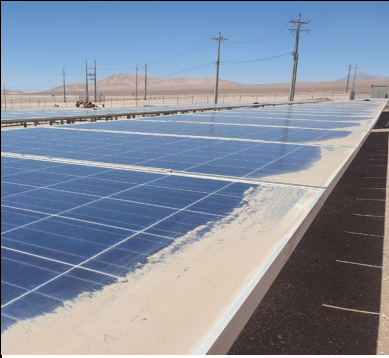
| PVFS 1-20vs.01 | | أمثلة (الصفحة الأولى) | | | | |
|---|---|---|---|---|---|---|
| نمط اتساخ يُظهر اتجاه الرياح السائد في موقع اختبار في صحراء أتاكاما (من معهد ISE FhG) | | نمط اتساخ على نظام كهروضوئي في صحراء أتاكاما (من معهد ISE FhG) | | نمو الطحالب على حافة لوح كهروضوئي مع تراكم للأوساخ على الأطراف (Köntges17) | | |

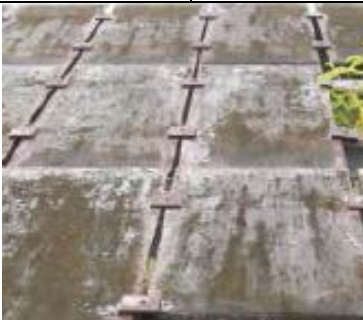
| PVFS 1-20vs.01 | | أمثلة (الصفحة الأولى) | | | | |
|---|---|---|---|---|---|---|
| | | اتساخ شديد بطبقة حيوية (Biofilm) (Köntges16) | | | | |

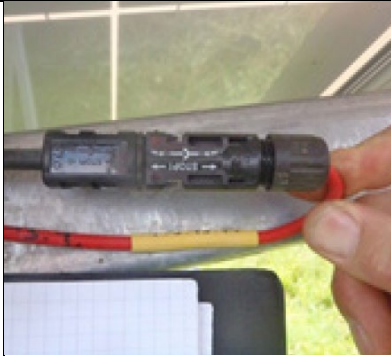
| PVFS 2-1 <sup>vs.01</sup> | | أمثلة (الصفحة الأولى) | | | | |
|---|---|---|---|---|---|---|
| | | الموصلات (ذكر أو أنثى) من علامات تجارية أو أنواع مختلفة، ومن الواضح أنها غير متوافقة. [Moser17] | | الموصلات (ذكر أو أنثى) من علامات تجارية أو أنواع مختلفة، ومن الواضح أنها غير متوافقة. [Moser17] | | |

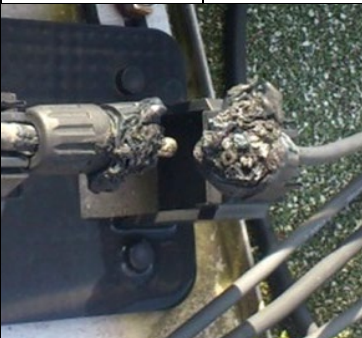
| PVFS 2-1 <sup>vs.01</sup> | | أمثلة (الصفحة الأولى) | | | | |
|---|---|---|---|---|---|---|
| موصل محترق نتيجة توصيل غير متطابق (Cross-mating) (بتصرف من شركة Stäubli) | | موصل منصهر نتيجة توصيل غير متطابق (Cross-mating) (بتصرف من شركة Stäubli) | | موصل متآكل نتيجة توصيل غير متطابق (Cross-mating) (بتصرف من شركة Stäubli) | | |

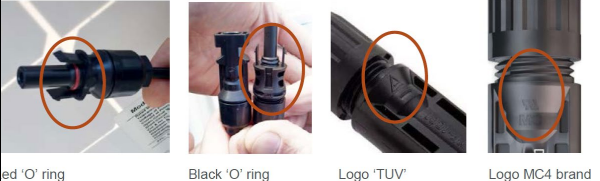
| PVFS 2-1 <sup>vs.01</sup> | | أمثلة (الصفحة الأولى) | | | | |
|---|---|---|---|---|---|---|
| أنواع مختلفة من الموصلات يمكن تمييزها من خلال اختلاف الحلقات المطاطية "O-Rings" أو الشعارات (دليل ESV) | | أنواع مختلفة من الموصلات يمكن تمييزها من خلال اختلاف تصميم الغلاف الخارجي أو صواميل تثبيت الكابل (دليل ESV) | | | | |

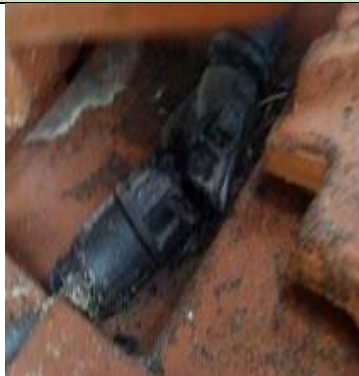
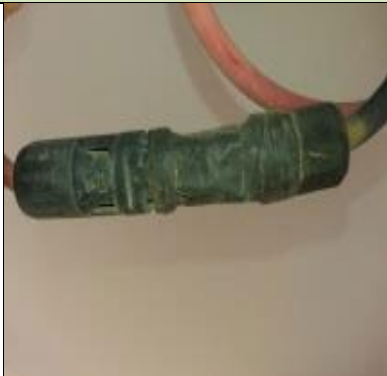
| PVFS 2-2vs.01 | | أمثلة (الصفحة الأولى) | |
|---|---|---|---|
| موصل متآكل [Köntges17]. | | موصل متشقّق [Köntges17].<br>موصل متضرر بفعل العوامل الجوية [Köntges17]. | |

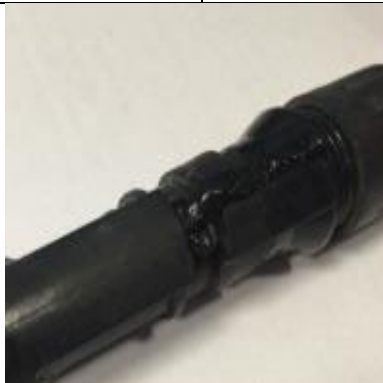
| PVFS 2-2vs.01 | | أمثلة (الصفحة الأولى) | |
|---|---|---|---|
| عزل كابل متشقّق أو متفكك [Köntges17]. | | موصل منصهر [Köntges17].<br>موصل غير موصول أو مؤنّن بشكل كامل [Yang19]. | |

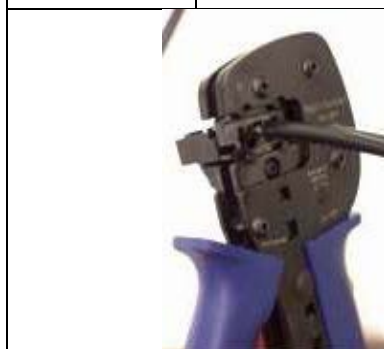
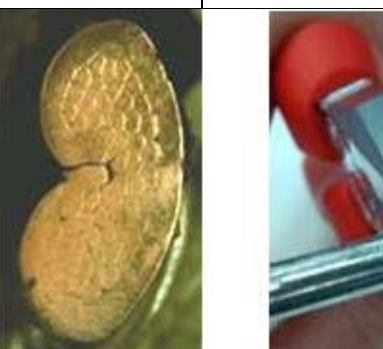
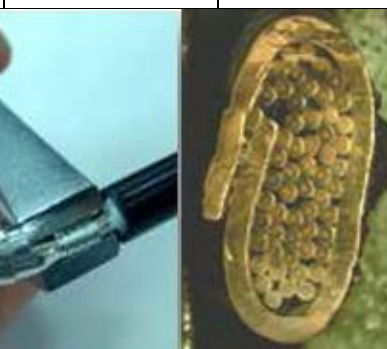
| PVFS 2-2vs.01 | | أمثلة (الصفحة الأولى) | |
|---|---|---|---|
| كيس غير صحيح (يمين) مقابل كيس صحيح (يسار) [PVSurvey19]. | | | |

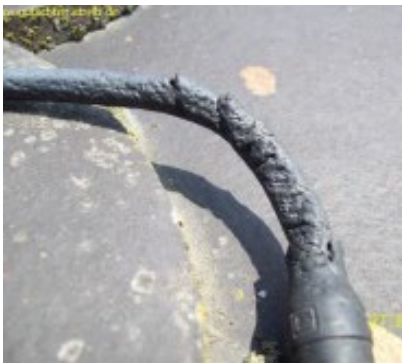
| PVFS 2-2vs.01 | | | أمثلة (الصفحة الثانية) | | |
|---|---|---|---|---|---|
| موصل محترق [Köntges17]. | | كابل متاكل [Köntges17]. | | عصّة حيوان في الكابل [Köntges17]. | |

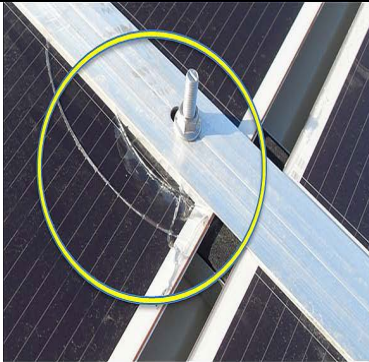
| PVFS 3-1 <sup>vs.01</sup> | | | أمثلة (الصفحة الأولى) | | | | | | | | | | | | | | | | | |
|---|--|--|---|--|--|---|--|--|---|--|--|---|--|--|---|--|--|---|--|--|
| تكسر في الزجاج نتيجة شد البراغي بشكل مفرط. (Herrmann21) ، (راجع أيضًا PVFS 1-8) | | | دمج غير صحيح بين المشابك والألواح الشمسية (Moser17) | | | تركيب غير سليم للمشبك (من مختبر SUPSI (PVLab | | | | | | | | | | | | | | |

| PVFS 3-1vs.01 | | هياكل التثبيت | | المكون | |
|---|---|---|--|---|--|
| يجب استبدال الألواح الشمسية التي تُشكل خطرًا على السلامة أو التي تصل درجة الخطورة فيها إلى 5. | | استخدام ملاقط متوافقة فقط بين هيكـل التركيب/الألواح الشمسية/الملاقط، والتقيد بتعليمات التركيب الصادرة عن الشركة المصنّعة. | | إجراء اختبارات على تكوينات التركيب غير القياسية من قبل مختبر معتمد (مثل التركيب على الواجهات). كما يُنصح بإجراء فحوصات دورية للنظام. | |

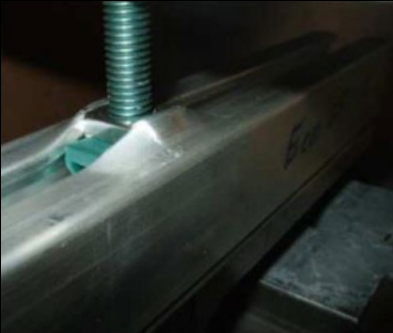
| PVFS 3-2vs.01 | | | | أمثلة (الصفحة الأولى) | | | |
|---|---|---|---|---|---|---|--|
| انحناء في مجرى البرغي نتيجة إجهاد ميكانيكي (Köntges16) | | تشققات في هيكل التركيب بسبب إجهاد ميكانيكي (Köntges16) | | تآكل ناتج عن مياه مالحة (Köntges16) | | | |

| المكون | هياكل التثبيت | PVFS 3-2vs.01 |
|---|---|---|
| | <div> <div>استخدام هياكل تركيب متوافقة فقط (أرض/هيكل تركيب/الواح شمسية)، والتقيّد بتعليمات التركيب الصادرة عن الشركة المصنّعة. كما يجب التحقق من أحمال الرياح والثلوج وغيرها من الظروف المحلية.</div> </div> | <div> <div>يجب استبدال أو إصلاح هياكل التركيب التي تُشكل خطرًا مباشرًا على السلامة.</div> </div> |

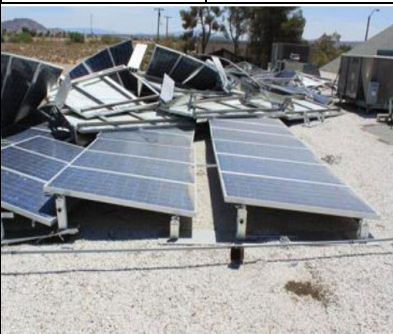
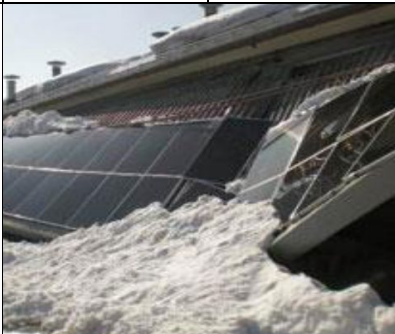
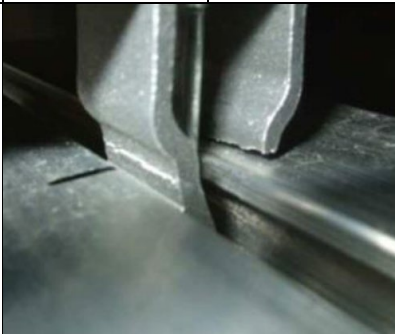
| PVFS 3-2vs.01 | | | | أمثلة (الصفحة الأولى) | | | |
|---|---|---|---|---|---|---|--|
| هيكل تركيب غير كافٍ لتحمل أحمال الرياح المحلية (India13) | | هيكل تركيب غير كافٍ لتحمل أحمال الثلوج المحلية (Köntges16) | | تكسر في الحامل (Bracket) بسبب إجهاد ميكانيكي (Köntges16) | | | |

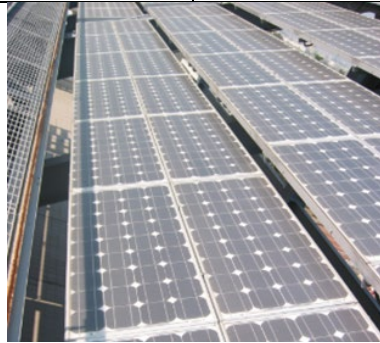
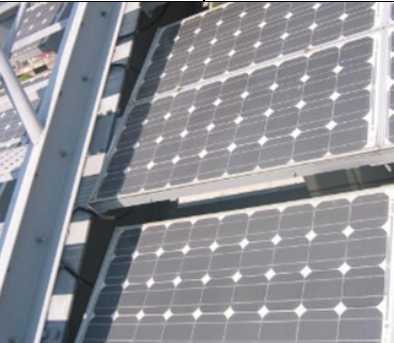
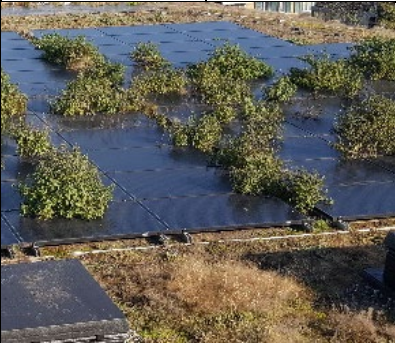
| PVFS 3-3vs.01 | | | | أمثلة (الصفحة الأولى) | | | |
|---|--|---|--|---|--|---|--|
| تظليل ناتج عن درابزين (حاجز حماية)<br>(بتصرف من J. Lin – PV Guider) | | تظليل عمودي على لوح شمسي قياسي مزود<br>بـ 3 دايودات عبور (بتصرف من J. Lin –<br>PV Guider) | | غياب أعمال الصيانة على سطح أخضر مستوي<br>(بتصرف من SUPSI PVLab) | | | |

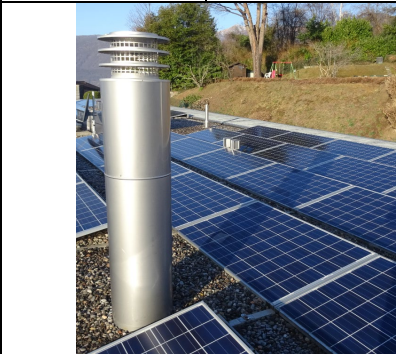
| PVFS 3-3vs.01 | | | | أمثلة (الصفحة الأولى) | | | |
|---|--|---|--|---|--|---|--|
| | | | | تظليل دائم ناتج عن مدخنة (بتصرف من<br>SUPSI PVLab) | | | |

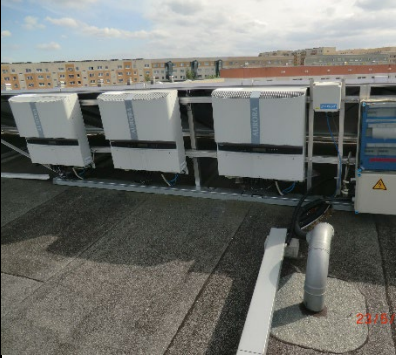
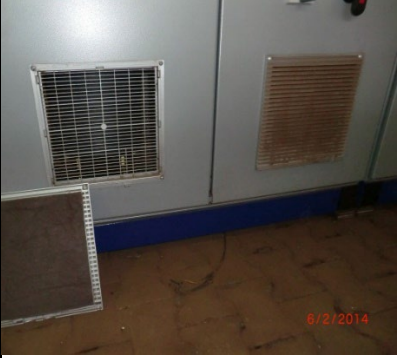
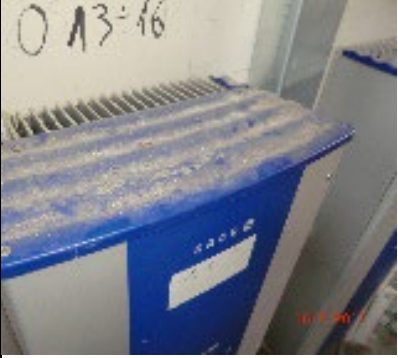
| PVFS 4-1vs.01 | | أمثلة (الصفحة الأولى) | | | | | |
|---|---|---|---|---|---|---|--|
| تركيب غير مناسب (تعرض مباشر لأشعة الشمس) (بتصرف من TÜV Rheinland) | | فلتر هواء متسخ يسبب ارتفاع حرارة العاكس (بتصرف من TÜV Rheinland) | | تراكم الغبار يعيق تبديد الحرارة (بتصرف من TÜV Rheinland) | | | |

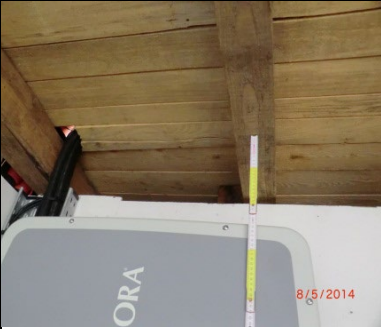
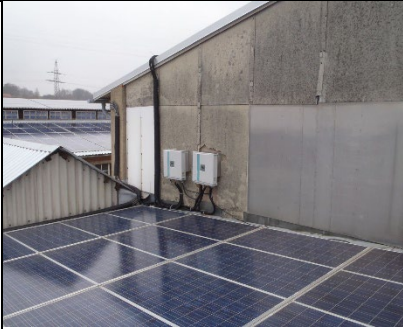
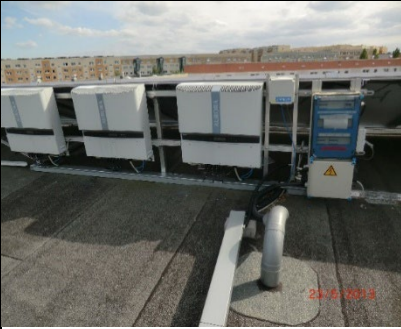
| PVFS 4-2vs.01 | | | | أمثلة (الصفحة الأولى) | | | |
|---|---|---|---|---|---|---|--|
| مسافات غير كافية من الأسفل أو الأعلى أو الجوانب (بتصرف من TÜV Rheinland) | | يصعب الوصول إلى العواكس لأغراض التشغيل والصيانة (بتصرف من TÜV Rheinland) | | تركيب تحت أشعة الشمس المباشرة (بتصرف من TÜV Rheinland) | | | |

| PVFS 4-2vs.01 | العاكس<br>التركيب الخاطئ للعاكس | المكون<br>العييب |
|---|---|---|
| مراقبة درجة حرارة العاكس بشكل مستمر. | الالتزام بتعليمات التركيب المعتمدة، واستخدام تقنيات تبريد مناسبة، وإجراء فحوصات دورية لوحدة التهوية | تفكيك المكون وإعادة تركيبه وفق تعليمات التركيب الصحيحة. |

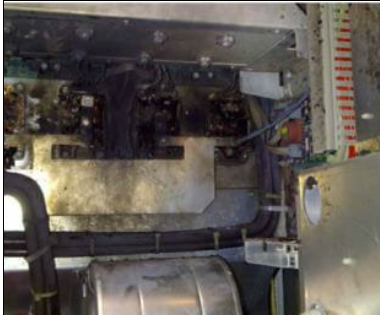
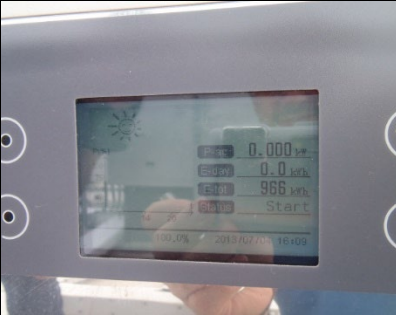
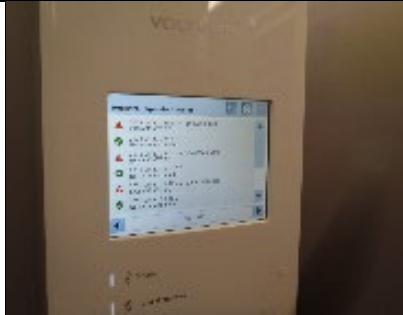
| PVFS 4-3vs.01 | | أمثلة (الصفحة الأولى) | | | | |
|---|---|---|---|---|---|---|
| مكون مادي تالف (Sinclair17) | | توقف كامل عن التشغيل (TÜV Rheinland) | | فشل في العزل الكهربائي (TÜV Rheinland) | | |

| PVFS 4-3vs.01 | العاكس لا يعمل (فشل كامل في عمل العاكس)<br>العاكس | المكون العيب |
|---|---|---|
| | استخدام التصوير الحراري (IRT) وقياس جهد الدارة المفتوحة (Voc) للكشف عن توصيلات ضعيفة أو مكونات معيبة. | إعادة تشغيل العاكس استبدال المكونات التي تُظهر خللاً أو حرارة غير طبيعية تحديث البرنامج (سوفت وير) |
