# 태양광 모듈의 불량에 대한 검토

**Review of Failures of Photovoltaic Modules**

Report IEA-PVPS T13-01:2014

# Subtask 3.2: Review of Failures of Photovoltaic Modules

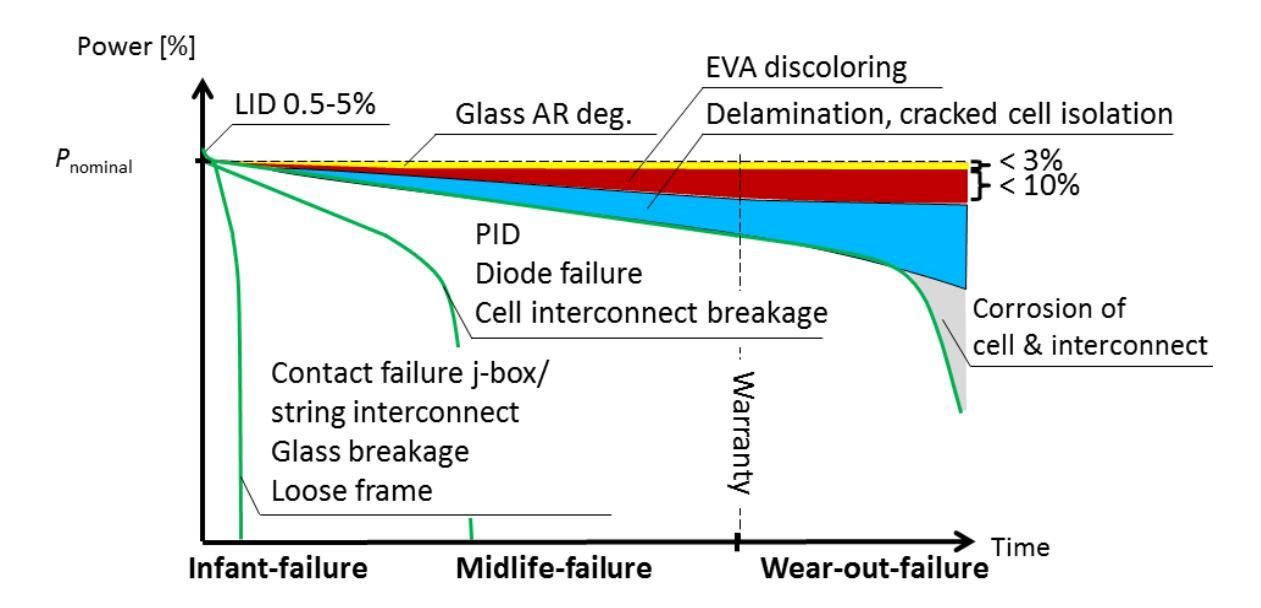
그림 3.1: 웨이퍼 기반 결정질실리콘 모듈의 세 가지 일반적인 불량 시나리오. 사용된 약어의 정의 : LID : 광유도 열화, PID : 퍼텐셜유도 열화, EVA : 에틸렌 비닐 아세테이트, j-box : 정션 박스.

일반적으로 제품 불량은 초기 불량(infant failures), 중반기 불량(midlife-failures), 노후(wear-out) 불량의 세 가지 범주로 나뉜다. 그림 3.1은 모듈에 대한 이들 세 가지 유형의 불량에 대한 예를 보여준다. 이들 모듈불량 외에도 많은 모듈은 설치 직후 광유도열화(light induced degradation : LID)를 나타낸다. LID는 원인이 무엇이든 일어나는 불량 유형이고, 모듈에 인쇄된 정격출력은 일반적으로 해당 불량에 의해 예상되는 표준화된 포화 출력손실에 따라 조정된다. 이 문서에서 LID는 포화 출력손실이 예상보다 작거나 같으면 불량이 없는 것으로 정의된다.

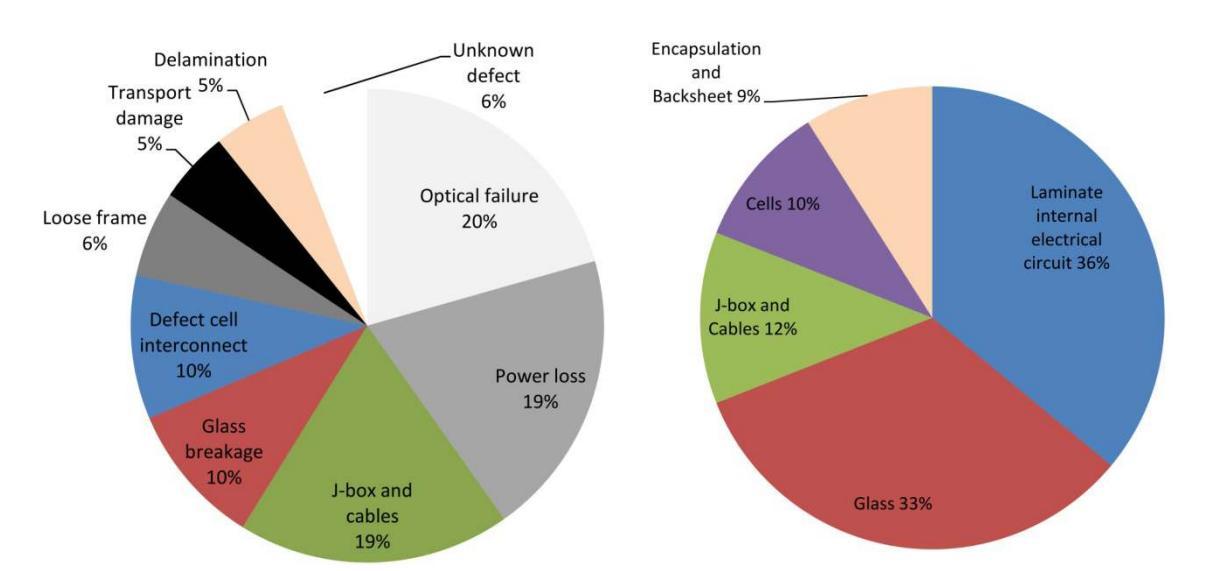
그림 3.2: 배송 후 초기 2년 내 소비자 불만에 따른 불량률. 비율은 전체 불량 수 대비이다. 모듈은 2006~2010 기간에 독일 배급업체가 제공한 것이다 [Richter11 수정]. 통계는 배송된 약 2 백만 개를 대상으로 작성한 것이다. 다른 불량 카테고리에서 찾을 수 없는 것은 별도로 분류한다.

초기 불량은 모듈의 동작수명이 시작될 때 발생한다. 결함이 있는 모듈은 빠르게 불량이 일어나고 모듈 제조업체와 설치업체의 비용 상승에 큰 영향을 미친다. 그림 3.2는 독일 모듈 배급업체가 제공한 가동 수명 시작시의 불량 유형분포를 보여준다. 전체 불량의 5 %가 수송 중 손상으로 인해 발생한다. 현장에서 가장 중요한 불량은 정션 박스 불량, 유리파손, 셀 상호연결 결함, 프레임의 느슨함 그리고 박리이다. 아쉽게도 통계에서의 다른 결함들은 잘 정의되어 있지 않다. 모듈의 중반기에 발생하는 불량은 DeGraff [DeGraaff11]의 연구에 설명되어 있다. 그림 3.3은 8년 동안 현장에 있었던 모듈의 불량 분포를 보여준다. 모듈의 2 %는 11~12년의 가동 후 제조업체의 보증을 충족하지 못할 것으로 예상된다. 이 연구는 모듈내 상호연결부의 결함 발생이 상당히 높고, 유리파손에 의한 모듈 불량도 높다는 것을 보여주었다. 모듈 유리파손으로 인한 불량의 비율이 매우 높음을 보여준다. 정션 박스와 케이블(12 %), 셀의 탄 자국(10 %), 봉지재(9 %)의 상대적인 불량률은 비교적 높다.

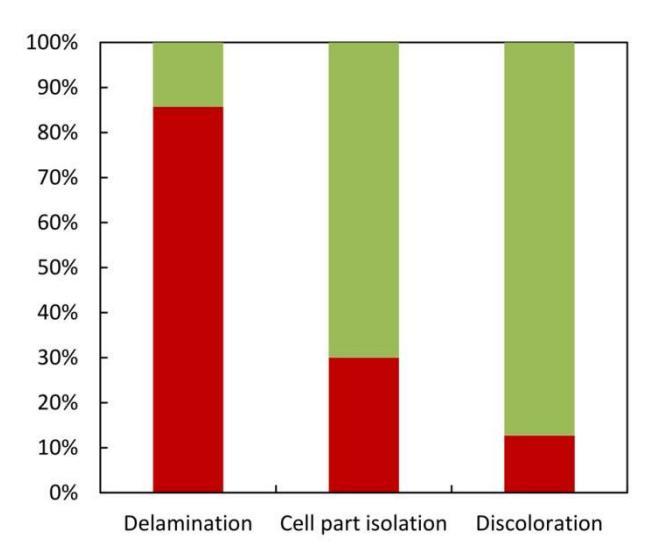
그림 3.4: 3개의 제조업체에서 만든 15년 이상 가동 후의 227 개 모듈군에서 발생하는 불량들[Shulze12 수정]. 각 모듈은 하나 이상의 불량유형에 의해 영향을 받을 수 있다. 적갈색과 녹색은 어느 하나의 특정 불량이 있거나 없는 모듈의 비율을 나타낸다. 각 모듈은 하나 이상의 불량유형을 보일 수도 있다.

노후 불량은 모듈의 동작수명이 끝날 때 발생하는데, 이것이 모듈의 최대 동작수명을 결정한다. 모듈의 동작수명은 안전문제가 발생하거나 모듈 출력이 통상적으로 초기 정격 출력의 80 %와 70 % 사이로 정의되는 특정 수준 아래로 떨어지면 다하게 된다. 그림 3.4는 15년 이상 동작 후 일부 특수 모듈 유형의 결함율을 보여준다[Schulze12]. 모듈의 주된 불량은 박리, 셀 균열로 인한 셀 조각 분리와 라미네이트의 변색이다. 그러나 이들 모든 불량은 0 %와 20 % 사이, 평균 10 %의 출력손실로 이어진다. 거의 모든 모듈은 제조업체의 출력보증을 충족한다.

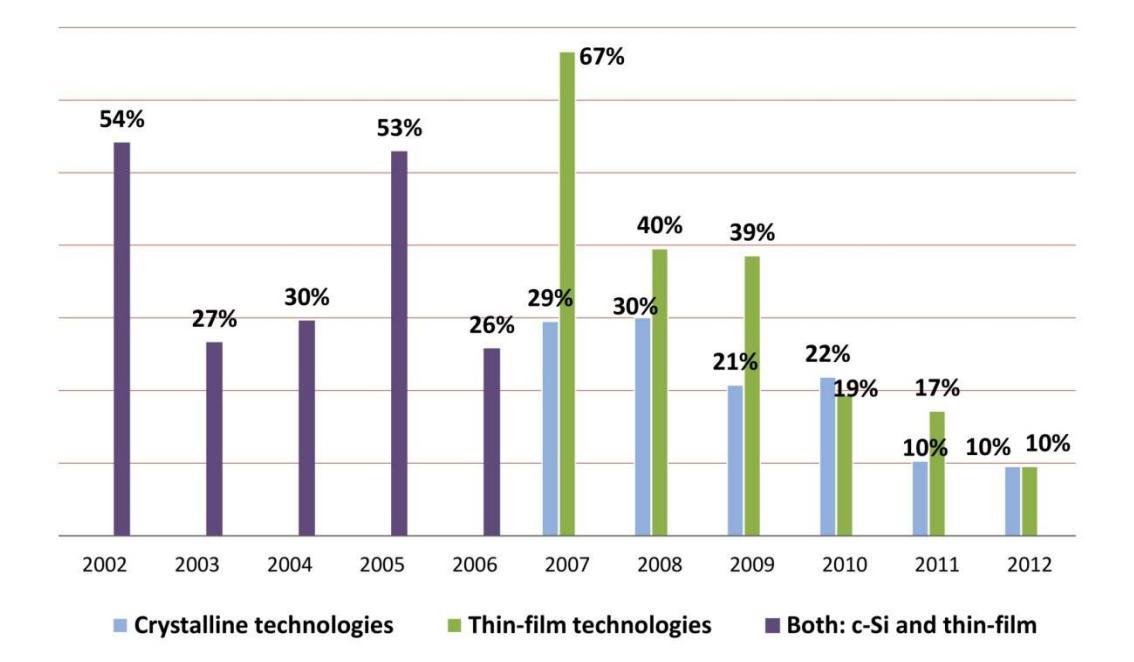
그림 3.5: 2002~2012년 기간 IEC 61215와 IEC 61646 형식승인 시험을 거친 2,000 개 인증 프로젝트의 불량률. 주어진 수치는 수행된 모든 IEC 프로젝트의 합계 대비 최소 1 개의 시험 불량이 있는 IEC 프로젝트의 비율 . 2007년 이후 결정질과 박막 기술은 별도로 표시한다.

같이 장기적인 추세를 명확하게 확인할 수 있다. 2002년에 모든 프로젝트의 54 %가 여전히 IEC 적격성 인증을 통과하지 못했는데, 2007년에는 새로운 박막모듈이 67 %로 상승하였고, 새로운 결정질 모듈의 경우는 29 %였다. 2007/2008년에 많은 박막모듈 제조 신생업체들이 태양광시장에 진입하여 이러한 불량률 상승에 기여했는데, 이는 새로운 제품 디자인의 선별작업을 빠르게 진행하기 위해 시험기관을 이용했기 때문이다. 마찬가지로, 이 높은 불량률은 특히 아시아에서 시작된 많은 신규 모듈 제조업체들이 시장에 뛰어 들었기 때문인데, 이들은 인증을 시도하기 전에 그 제품들을 완전히 시험하지 않았다. 2012년까지 두 기술에 대한 IEC 프로젝트의 불량률은 10 %로 떨어졌다. 전문가들은 그 이유로, 제조업체가 새로운 모듈 유형을 제조할 때 IEC 규격을 더 충실하게 따라야 한다는 사실뿐 아니라 시장의 지속적인 발전도 꼽는다.

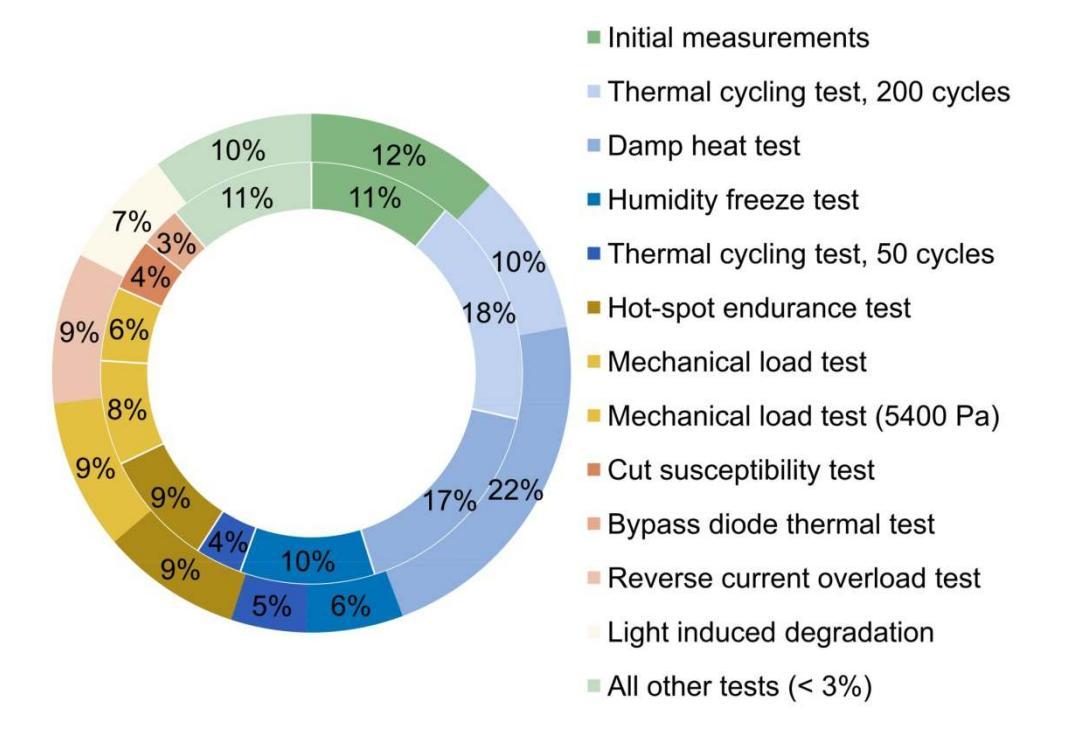
그림 3.6: 2006년부터 2013년 6월까지 결정질 모듈에 대한 1,740 IEC 프로젝트(내부 링)와 박막 모듈(외부 링)에 대한 370개 IEC 프로젝트 중 불량 판정 시험의 분포. 하나 이상의 모듈이 특정 시험을 통과하지 못할 경우 불량으로 간주한다. 하나의 인증 프로젝트가 하나 또는 여러 가지 시험 불량에 기여할 수도 있다.

그림 3.6과 같이 불량 판정시험의 분포는 결정질 모듈(1,740개 프로젝트)과 박막 모듈 (370개 프로젝트 분석) 사이의 유사성을 보여준다. 2006년에서 2013년 6월 사이에 불량이 난 시험결과들 중, 전체 결정질의 49 %(내부 링)와 모든 박막모듈(외부 링)의 43 %가 TÜV Rheinland 시험소 (그림 3.6에서 파란색으로 표시됨)의 환경 챔버에서 실시한 4개의 시험들에서 불량 판정이 났는데, 200 온도 사이클(TC 200), 고온고습(DH), 습도 동결(HF) 시험과 50 온도 사이클(TC 50)시험이 여기에 포함된다. 환경 챔버 시험들은 예상되는 수명, 소재의 품질과 제품의 제조기술을 나타낼 수 있는 좋은 지표이다. 그러나 요구되는 초기 측정, 즉 스트레스 시험들이 실제로 수행되기 전에 결정질 모듈의 11 %와 박막 모듈의 12 %에서 불량이 발생했다는 것도 주목할 만하다. 이 모듈들의 불량은, 예를 들면 명판의 정보가 요구사항을 충족하지 못하거나 육안검사로 이미 손상이 확인되었기 때문이다. 불량들의 3 % 미만을 포함하는 시험들은 그림 3.6의 "다른 모든 시험(All other tests)(<3 %)"에 요약되어 있다.

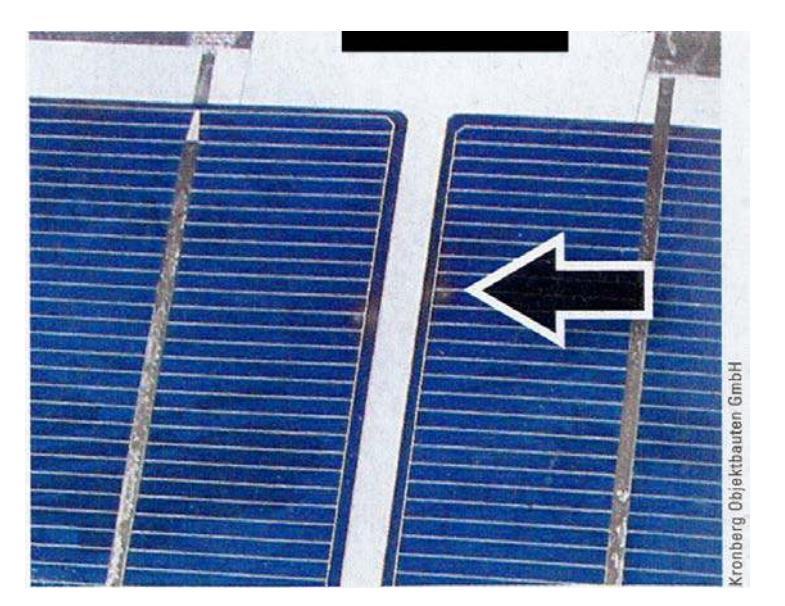
그림 4.2.1: 태양전지 가장자리의 갈색 흔적은 불량이 아니다.

게다가 생산에서 유발된 특징 중에 비전문가에게는 불량으로 보일 수 있는 항목이 있는데, 이들 역시 불량이 아니다. 예를 들어, 그림 4.2.1의 모듈은 태양전지 가장자리에 갈색 흔적이 있다. 이 흔적은 반사방지 코팅을 증착하는 동안 태양전지 캐리어로부터 발생하는데, 모듈 불량으로 간주되지 않는다.

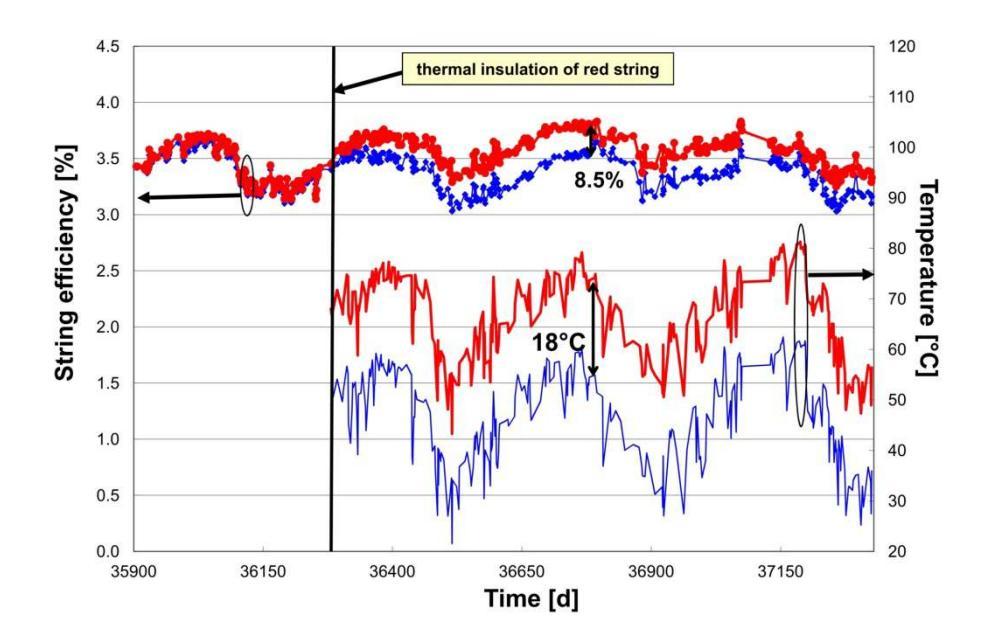
그림 4.2.2: 단일접합 비정질실리콘 모듈에서 통풍이 되는 스트링(파랑)과 후면 절연시킨 스트링(빨강)의 비교.

관찰된 열화 현상은 1977년 발견[Staebler77] 이후 연구된 잘 알려진 Staebler-Wronski 효과 (SWE) [Shah10, Gostein11] 때문이다. 아직까지도 완전히 이해되지는 않았지만, 이 효과는 캐리어 수명을 감소시키는 광유도 결함 센터와 관련이 있는 것으로 알려져 있는데, 이는 고온에서의 열 어닐링을 통해 부분적으로 반전될 수 있다. 더 두꺼운 진성(intrinsic) 층을 가진 단일접합 모듈은 비정질실리콘 다중접합 모듈 및 마이크로모프(미세결정/비정질) 모듈과 같이 더 얇은 진성 층을 가진 것에 비해 영향이 훨씬 적다. 열화율이 높을수록 잠재적 회복율도 높아진다. 그림 4.2.2는 열 어닐링 효과를 보여주기 위해 두 개의 스트링 중 하나를 절연시킨 1세대 단일접합 비정질실리콘 시스템의 예를 보여준다.

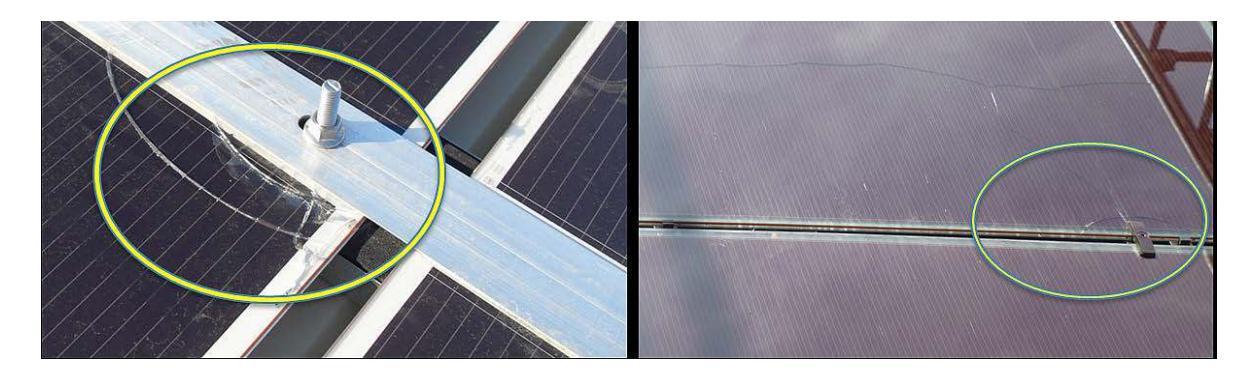
그림 4.3.1: (좌) : 나사를 너무 조여서 유리가 파손된 것을 보여준다. (우) : 불량한 클램프 설계로 인해 파손된 모듈이다.

유리파손으로 외부 산소와 수증기가 모듈에 침투하여 셀과 전기회로 부식이 일어나는데, 이는 시간이 지남에 따라 성능손실을 야기한다. 유리파손으로 인한 주요 문제는 전기안전 문제이다. 첫째, 특히 습한 조건에서 모듈의 절연이 더 이상 보장되지 않는다. 둘째, 유리파손으로 인해 열점이 발생하여 모듈의 과열로 이어진다.

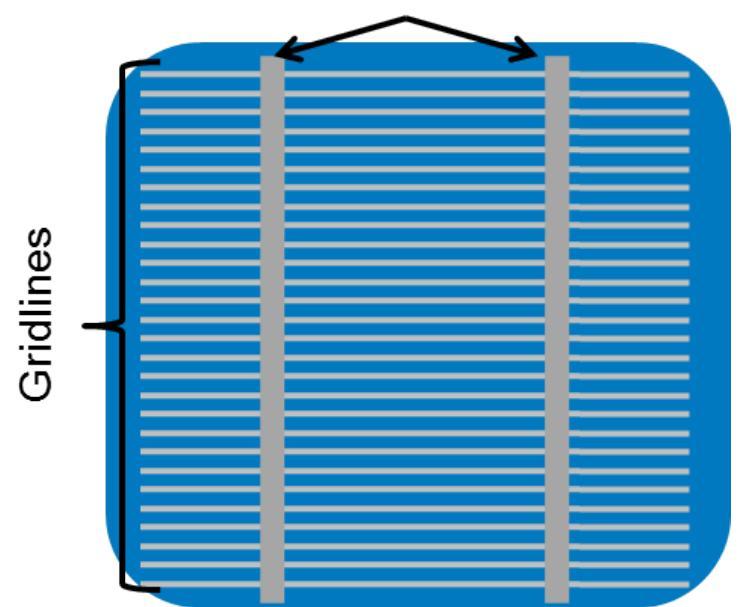
최대 4개 수준의 금속전극과 전기적 상호연결부(interconnect)들이 고려될 수 있다. '그리드 선'(gridlines, 또 fingers라고 바꿔 부르기도 함)은 셀 표면에 있는 가장 미세한 수준의 금속전극으로 두께가 0.4 mm 미만인 선들의 배열로 구성된다. 그리드 선의 전류는 역시 셀 표면에 있는 '버스바(busbar)'에 수집된다. 그림 4.6.1은 단결정 또는 다결정실리콘 셀의 그리드 선과 버스바의 개략도이다.

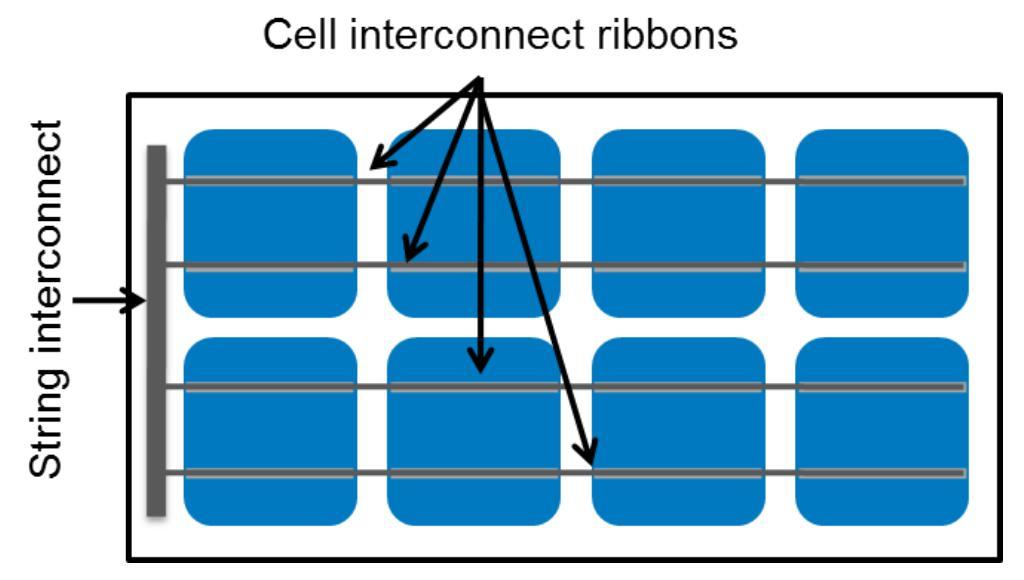
그림 4.6.2: 셀은 상호연결 리본들을 통해 스트링으로 전기적으로 연결되고, 스트링 상호연결부는 여러 스트링을 연결한다.

직렬로 연결된 셀은 '셀 상호연결 리본'에 의해 스트링을 형성하도록 연결된다. 셀 상호연결 리본은 종종 버스바 검사를 모호하게 하는데, 이는 그리드 선이 직접 버스바와 겹치기 때문이다. 여러 개의 스트링들은 스트링 상호연결부(string interconnect)'를 통해 연결되는데, 주로 모듈의 가장자리에 위치하여 모듈 프레임이나 커버 층들에 의해 가려질 수 있다. 그림 4.6.2는 셀 상호연결 리본과 스트링 상호연결부를 설명하는 개략도이다. 금속전극 혹은 상호연결부의 배열은 단결정과 다결정실리콘 모듈보다는 박막모듈에서의 규격화가 미흡하다. 박막 모듈의 경우 4가지 수준의 금속전극과 전기적 상호연결부들이 모두 필요하지는 않을 수도 있다. 이러한 모듈에 대한 명명 규칙은 위에서 설명한 특정 상호연결부 수준의 기능에 해당한다.

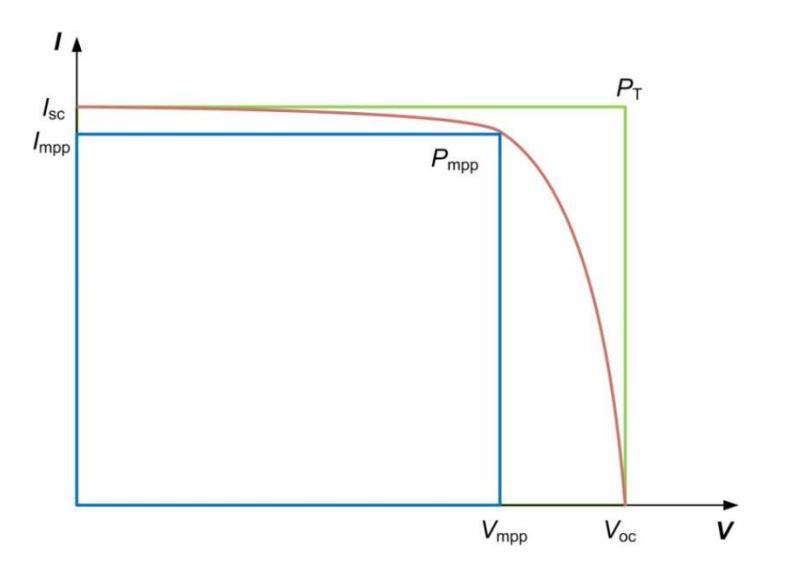
그림 5.2.1: 광조사 하에서 모듈의 개략적 I-V 곡선과 가장 중요한 파라미터들 : 단락전류 I<sub>sc</sub>, 개방회로 전압 V<sub>oc</sub>, 최대출력점 P<sub>mpp</sub>, 최대출력점 I<sub>mpp</sub>와 V<sub>mpp</sub>에 속하는 전류와 전압 그리고 가상 전력점 P<sub>T</sub>

이 파라미터들로부터 모듈에 미치는 광학적인 영향(단락전류), 태양전지 셀의 열화와 병렬저항(개방전압) 그리고 직렬저항 혹은 불균질(inhomogeneity)에 따른 효과(충진율) 등을 평가하게 된다.

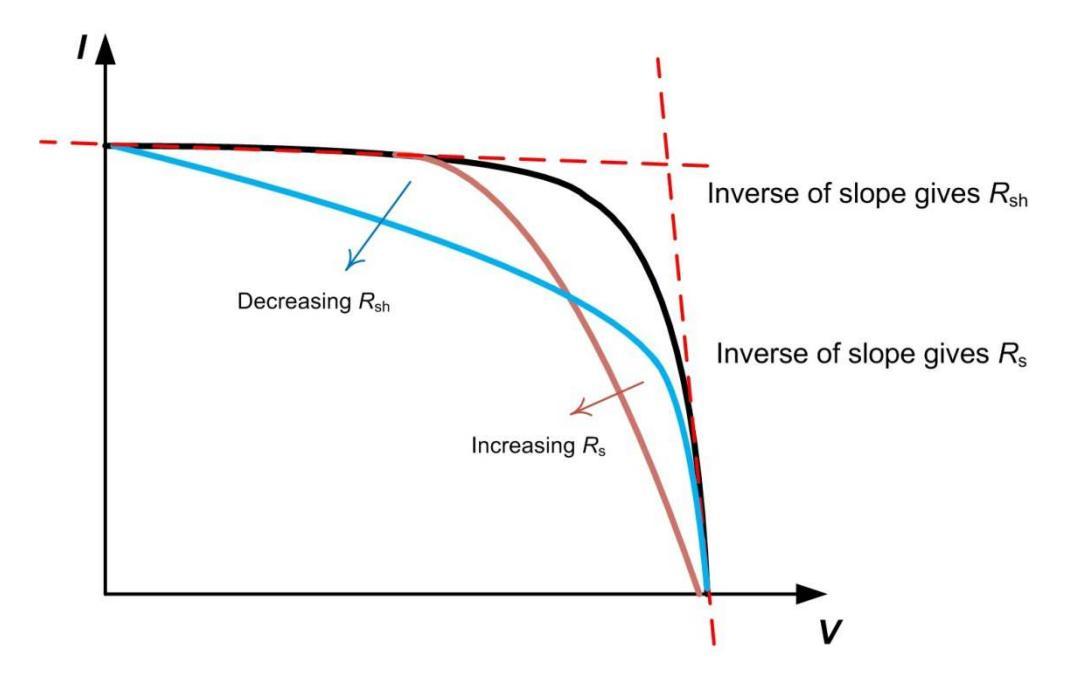
그림 5.2.2: 직렬저항과 병렬저항이 태양광 조사 하에서 모듈의 I-V 곡선에 미치는 영향.

1. S1의 경우와 같이, 예상보다 낮은 단락전류 값은 봉지재의 투과도 손실에 의한 것으로 볼 수 있는데, 이는 봉지재의 황변, 갈변, 모듈의 광포획을 감소시키는 유리의 부식, 혹은 봉지재의 박리에 의해 층들 사이의 광학적 디커플링에 의한 것으로 볼 수 있다. 2. S4와 같이 단락전류 값 부근에서 곡선의 기울기가 급격해지는 것은 태양전지들의 상호연결 부분에서의 션트 경로 때문에 병렬저항이 감소하였다는 것을 의미한다.

3. S3와 같이 개방전압 부근에서 곡선의 기울기가 완만해진 것은 모듈에서의 직렬저항이 증가한 것을 나타낸다. 모듈에서의 직렬저항은 상호연결 부분의 저항 증가, 정션 박스에서의 부식 혹은 상호연결 부위와 접합 부분의 느슨함 때문에 증가할 수 있다.

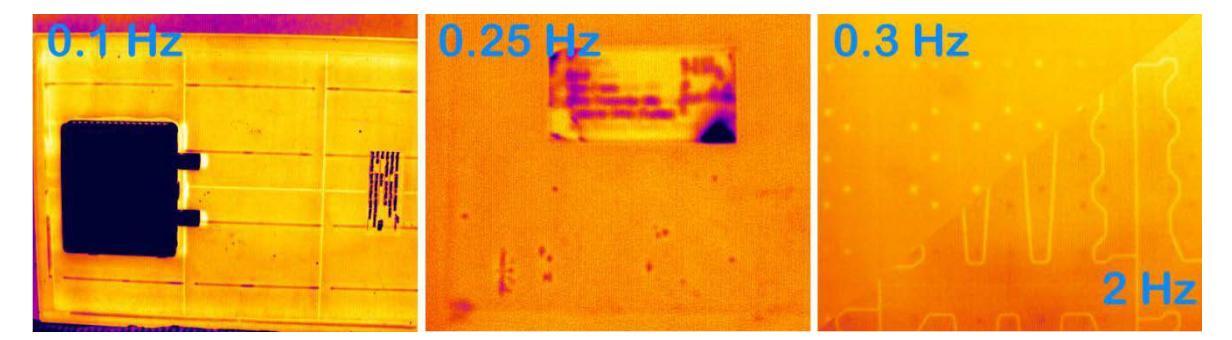
그림 5.3.1: 불투명 후면을 통해 얻은 모듈의 펄스 서모그래피 이미지. (좌) : 다결정 실리콘 태양전지 사이의 후면 쪽 셀 상호연결부, (중) : 봉지재 소재 내에 있는 기포들, (우) : 후면전극(back-contact) 모듈 내의 상호연결 구조, 0.3 Hz 이미지는 상호연결 점들을 묘사, 반면에 2 Hz 이미지는 구리 포일의 구조를 보여줌[Voronko12].

열 발산(dissipation)의 침투깊이는 주파수 값에 반비례한다. 그림 5.3.1은 후면에서 관찰한 펄스 서모그래피 이미지들이다.

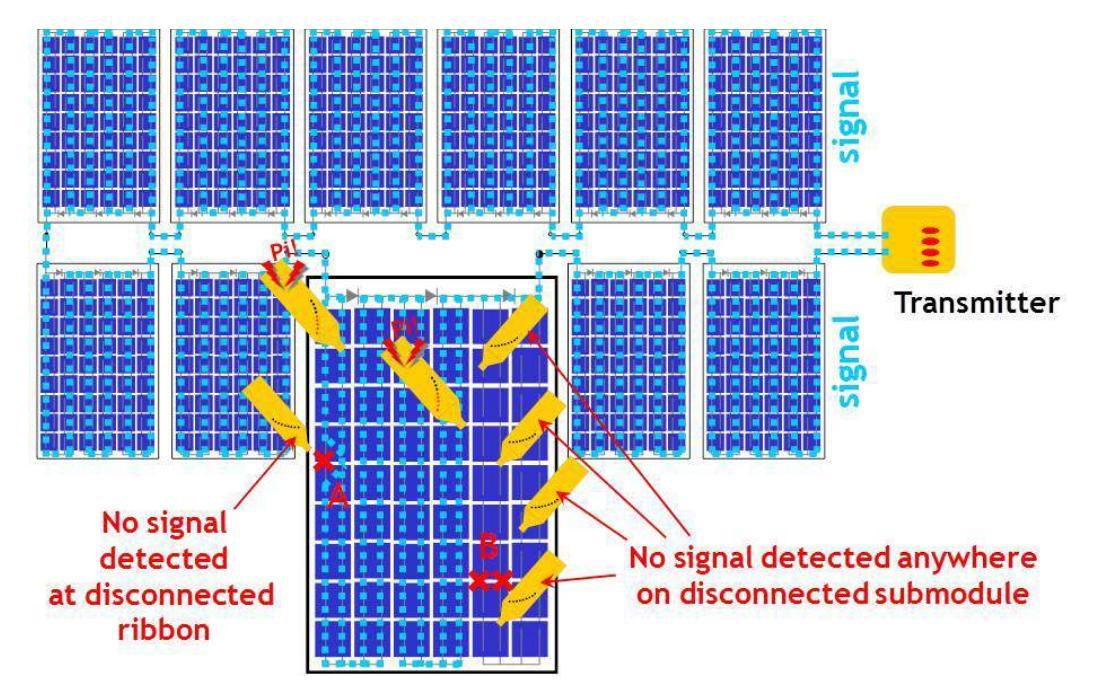
그림 5.6.2: 모듈 내에서 상호연결 리본이 국부적으로 단절된 것을 탐지하는 절차의 개념도.

그림 5.6.2는 태양광 모듈 내 상호연결 리본의 단절된 지점을 탐지하는 것을 보여주고 있다. 우선, 태양광시스템의 동작을 정지한 다음 송신기를 태양광 결합기(combiner) 박스 내에서 목표로 한 모듈의 스트링에 연결한다. 시험 신호전류는 자동적으로 모듈 스트링으로 전달되기 시작한다. 그림 5.6.2의 밝은 푸른색의 점으로 표시된 선들은 시험 신호의 경로를 시각화한 것이다. 이어서 수신기는 각 모듈 전면 혹은 후면에 있는 상호연결 리본을 따라 움직인다. 셀의 상호연결 리본들이 양쪽 모두 셀들에 연결될 때 수신기는 시험신호를 탐지한다. 그러나 수신기는, 그림 5.6.2에서 A로 표시한 셀 상호연결 리본의 단절 지점 상의 신호전류를 탐지할 수 없다. 만약 한 개 셀의 모든 상호연결 리본(통상적으로는 2개 혹은 3개)이 단절되어 있으면 그림 5.6.2에서 B로 표시된 단절된 서브모듈 위 어디에서도 신호는 감지될 수 없다. 왜냐하면 신호는 단절된 서브모듈에 결합된 바이패스 다이오드를 통해 가기 때문이다.

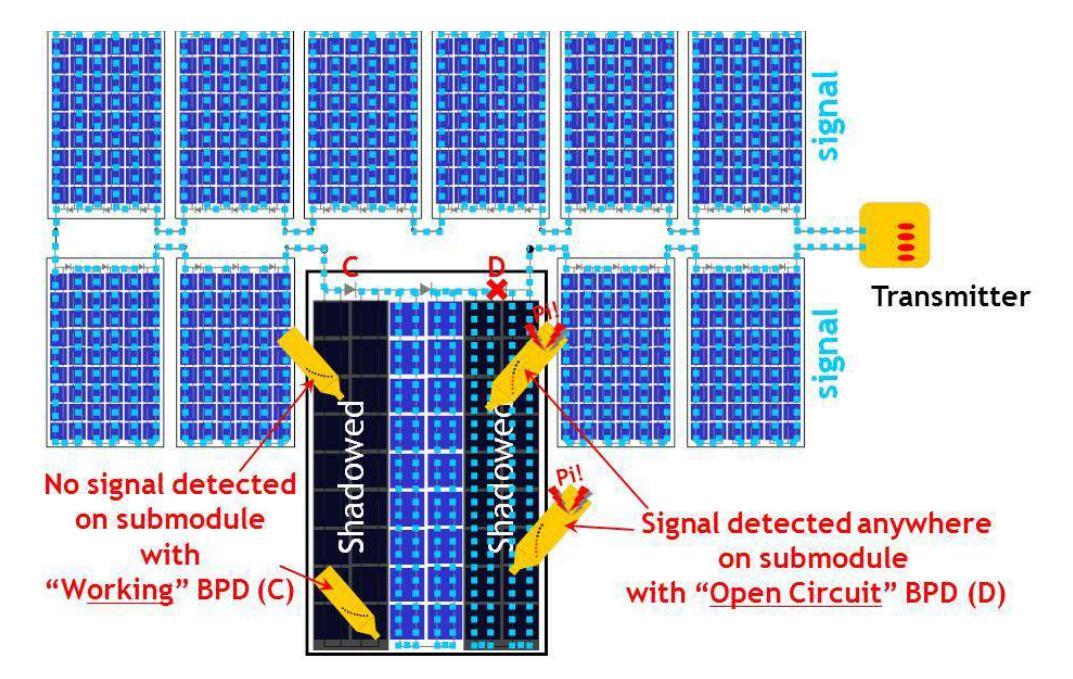
그림 5.6.3: 모듈 내에서 개방회로 바이패스 다이오드 불량을 탐지하는 절차의 개념도.

그림 5.6.3의 C로 표시된 바이패스 다이오드가 활성화되면 고무 시트에 의한 부분 음영(shading) 때문에 서브모듈 위에서는 어떤 신호 전류도 검지되지 않는다. 왜냐하면 신호가 바이패스 다이오드를 따라가기 때문이다. 그림에서 D로 표시된 개방회로 바이패스 다이오드인 경우는, 비록 서브모듈에 음영이 있어도 서브모듈에서 시험신호를 탐지할 수 있다.

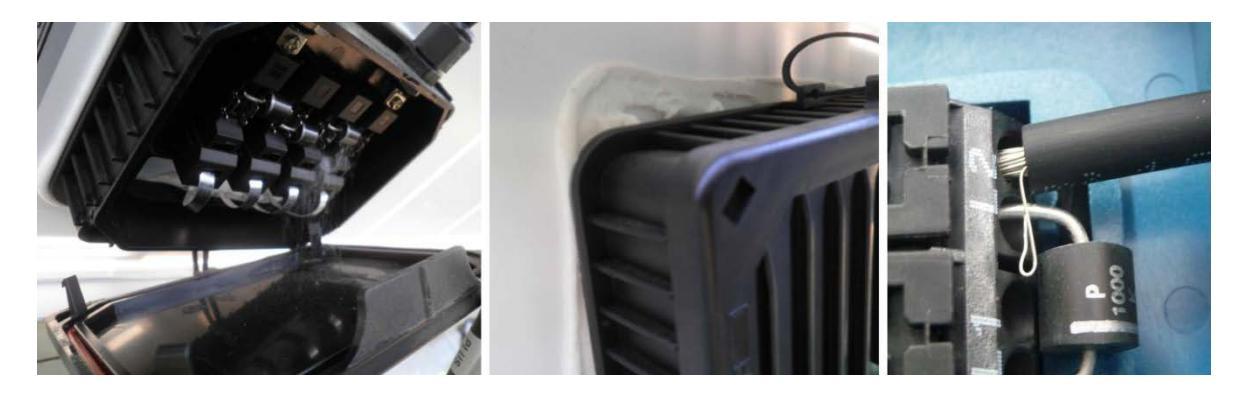
그림 6.1.3: 정션 박스 불량들 : (좌) 정션 박스 열림, (중) 백시트에 본딩 불량, (우) 배선 불량

스트링 상호연결부에서의 납땜 접촉에 신뢰성이 결여되면 저항이 크게 높아지고 정션 박스에서의 가열로 이어진다. 극단적인 경우 화재위험이 증가한다. 이러한 불량 납땜 접촉은 납땜 온도가 낮거나 또는 납땜 접합부에 이전 프로세스에서 잔류한 화학물질에 의해 일어날 수 있다.

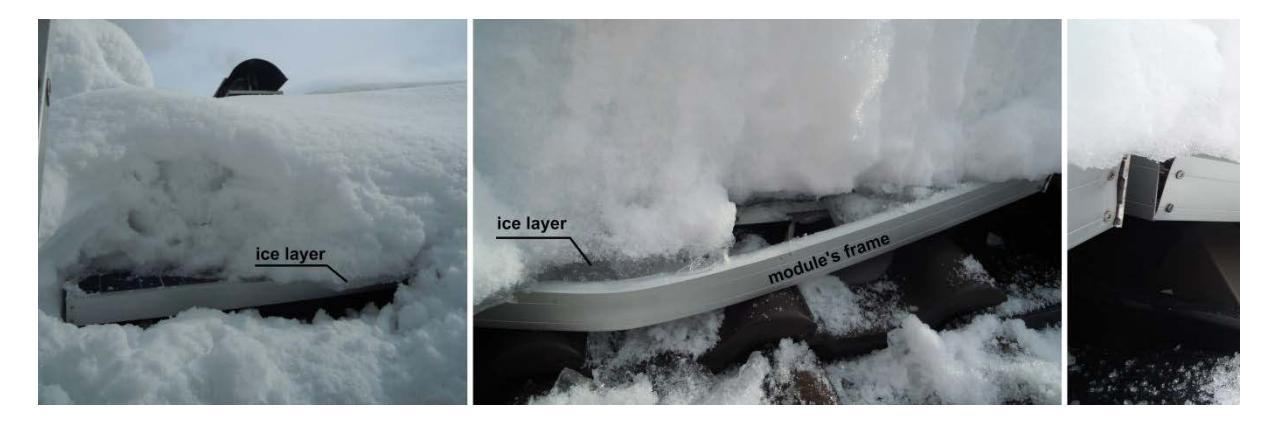
그림 6.1.4: 1.2 m의 폭설 후 손상된 모듈 프레임, 2012년 겨울에 35 cm까지 녹아내림. 해발 620 m, 경사각 25°의 알파인 위치. 60개의 셀로 구성된 모듈 크기 1660 mm x 990 mm, 50 mm Al 프레임 사용.

많은 모듈은 폭설이 많은 지역을 염두에 두고 설계되고 설치되는데, 폭설 부하가 심한 지역용 모듈의 시험과 인증을 목적으로 IEC 61215 [IEC61215]의 적설 부하시험이 적용되었다. 실제 적설 부하 특성과 관련하여, 기계적 부하시험은 경사가 진 상태에서 모듈 하단의 프레임 부분에 매우 큰 응력을 가할 수 없다. 적설 하중은 서서히 아래로 이동하여 프레임 가장자리와 상단 표면 사이에 생길 수 있는 공간으로 침투해 들어간다. 압축으로 인해 아래 부위의 눈이 형성한 얼음은 프레임 끝부분을 밀어낸다.

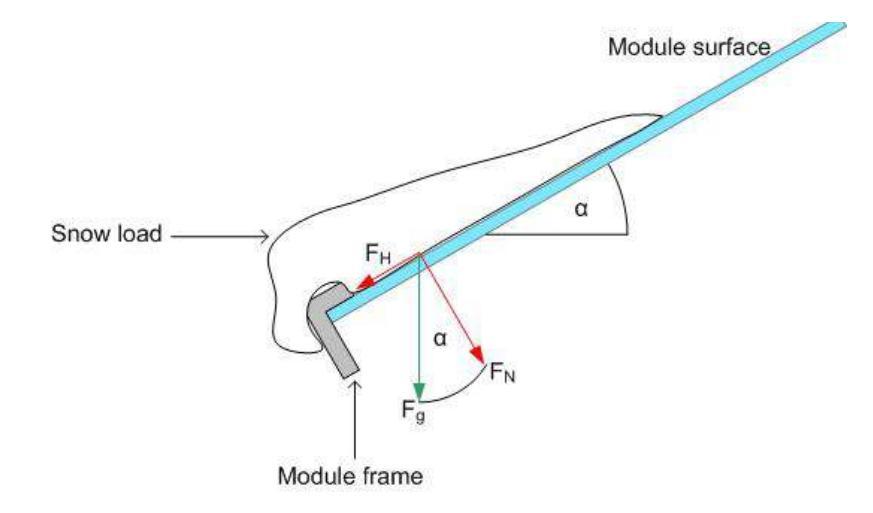
그림 6.1.5: 적설 부하의 도입, 부하의 벡터에 따른 차이

모듈의 경사면 또는 상단은 쌓인 눈이 모듈의 하단부분으로 움직일 수 있도록 하는데, 이것이 클램프로 고정시킨 지점에서 토크를 유도하기도 한다. 이런 거동은 모듈의 중앙 또는 상단에 비해 더 높은 중력에 의해 증폭된다. 그림 6.1.5가 이런 관계를 보여주는데, 수평과 수직으로 장기간의 적설 영향의 차이를 단순화한 것이다.

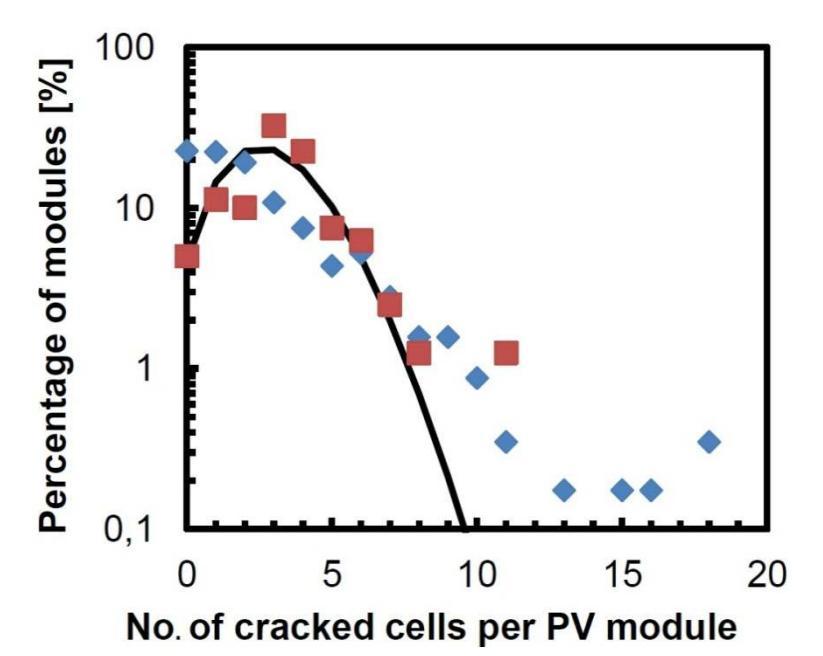
그림 6.2.1: 모듈 당의 특정 균열 수를 보여주는 60개 셀 모듈의 로그 히스토그램. 빨간색 사각형은 한 제조업체에서 생산 직후 모듈(#80)의 균열 분포를 보여준다. 파란색 다이아몬드는 현장에서 발견된 모듈의 균열 분포(#574)를 보여준다[Koentges2012]. 직선은 *p* = 5 %인 경우 식 (6.2.1)의 이항분포를 나타낸 것이다.

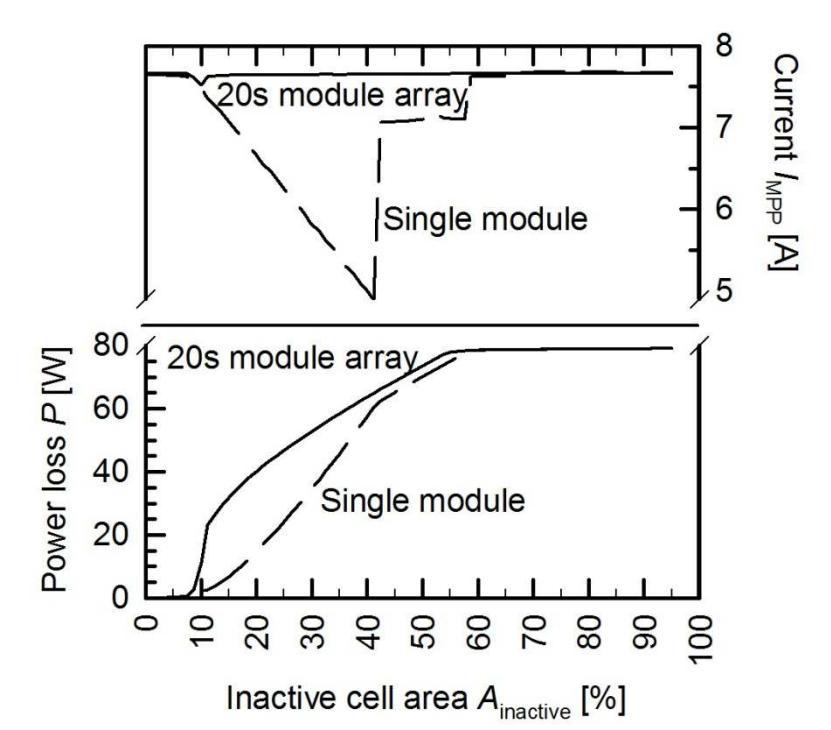
그림 6.2.2: 비활성 셀 영역의 비중에 따른 하나의 단일 태양전지를 가진 230 Wp 용량의 단일 모듈의 출력손실 시뮬레이션. 이 결함이 있는 모듈을 포함하는 20개의 모듈로 구성된 어레이의 시뮬레이션 된 출력손실도 함께 나타내었다. 20개 모듈의 어레이에서 비활성 셀 영역이 8 % 이상이 되면 독립 모듈에 비해 훨씬 더 높은 출력손실이 발생한다. 이런 시뮬레이션들은 실리콘 모듈에 대해 가정한 역방향 바이어스 특성에 따라 달라진다.

더 큰 균열의 균열 패턴에 따라, 열, 기계적 스트레스 그리고 습도는 출력손실을 유발하는 "죽은" 혹은 "비활성" 셀 부분의 발생으로 이어질 수 있다. 죽은 또는 비활성 셀 부분이라는 것은 셀의 특정 부분이 더 이상 모듈의 총 출력생산에
기여하지 못함을 의미한다. 셀의 이 죽은 부분이나 비활성 부분이 전체 태양전지 면적의 8 %보다 크면, 비활성 셀 면적에 따라 대략 선형적으로 증가하는 출력손실이 발생한다[Koentges10]. 이 규칙은 60개 셀, 길이 156 mm 그리고 3개의 바이패스 다이오드가 있는 230 Wp의 모듈에 적용된다. 마지막으로 50 % 이상의 비활성 영역은 바이패스 다이오드가 활성화되고 모듈의 이 부분을 우회할 때 모듈 출력의 1/3의 손실로 이어진다. 이것은 모듈의 서브스트링 세 개중 하나에서 하나의 셀의 불량 때문에 발생한다. 모듈 스트링들의 경우는 출력손실이 훨씬 더 극적으로 비활성 영역에 의존한다. 비활성 셀 영역과 출력손실 간의 의존성을 확인하기 위해 어레이를 그림 6.2.2에서와 같이 단일 모듈과 시뮬레이션된 20개 모듈 비교하였다[Koentges08]. 그림 6.2.2는 비활성 전지 영역이 8 %일 때 단일 모듈보다는 어레이에서의 출력손실이 훨씬 더 가파르게 증가함을 보여준다. 그러므로 8 % 이상의 비활성 셀 영역은 허용해서는 안 된다. 출력손실의 위험 외에도 8 % 이상의 비활성 셀 부분으로 인해 열점이 발생할 가능성이 있다. 이것은 균열된 셀이 여전히 활성 셀 부분에 국부적인 역전류 경로를 갖는 경우 발생한다. 없어진 셀 영역으로 인해 셀이 역방향 바이어스로 구동되고 전체 전류가 국부적 인 경로를 따라 흐를 수 있다. 이로 인해 핫스팟과 탄 자국이 발생할 수 있다(6.2.4 장).

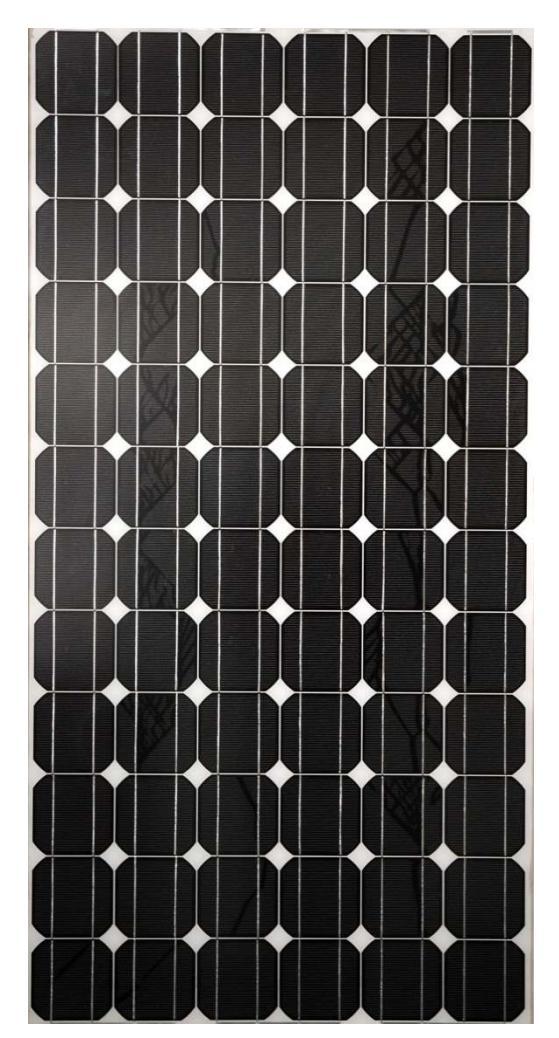
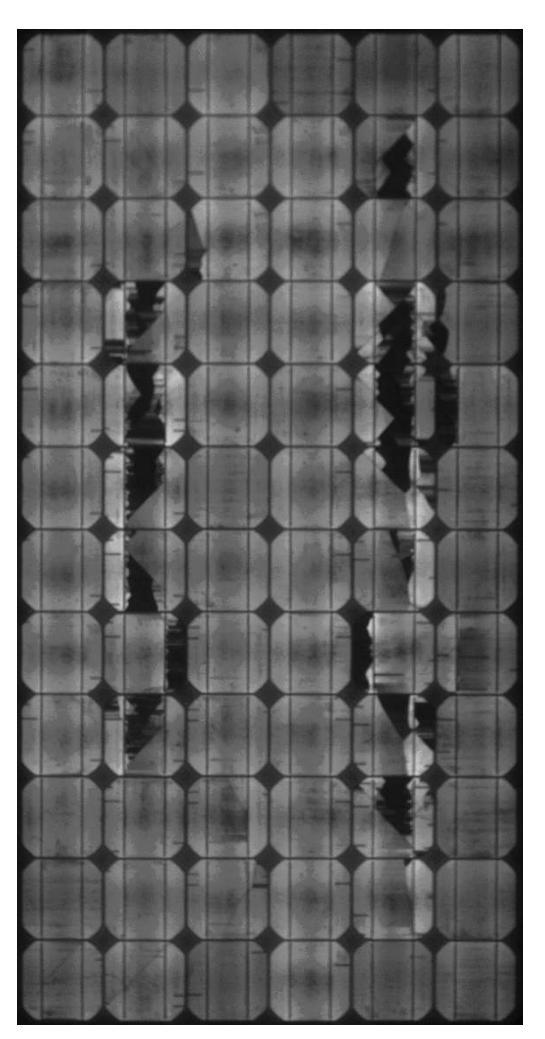
그림 6.2.4: (좌): 달팽이자국 모듈 사진. (우): 동일 모듈의 EL 이미지. 달팽이자국은 셀의 가장자리와 셀 균열을 따라 일어난다[Koentges08].

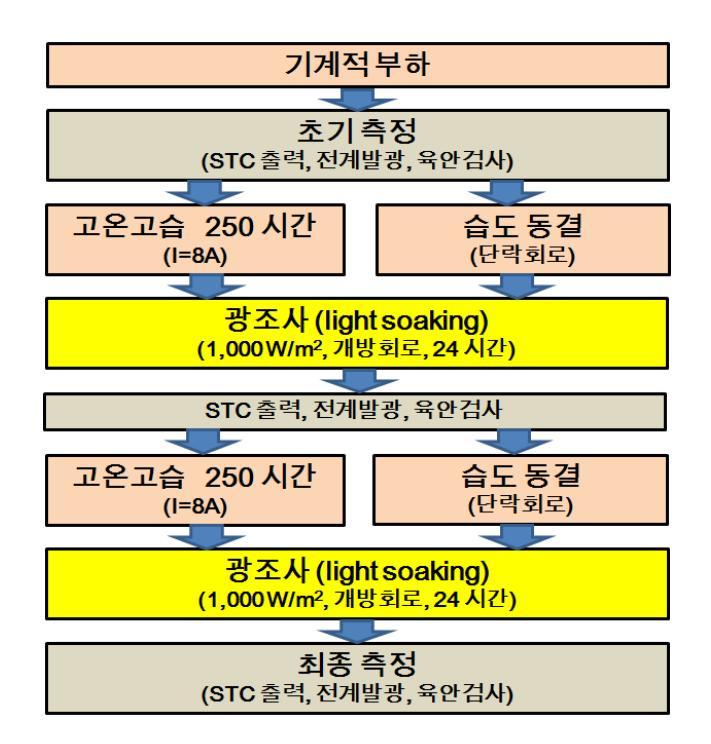
그림 6.2.5a: 모듈에서 달팽이자국을 유발하는 시험 절차 제안[Berghold12 수정]

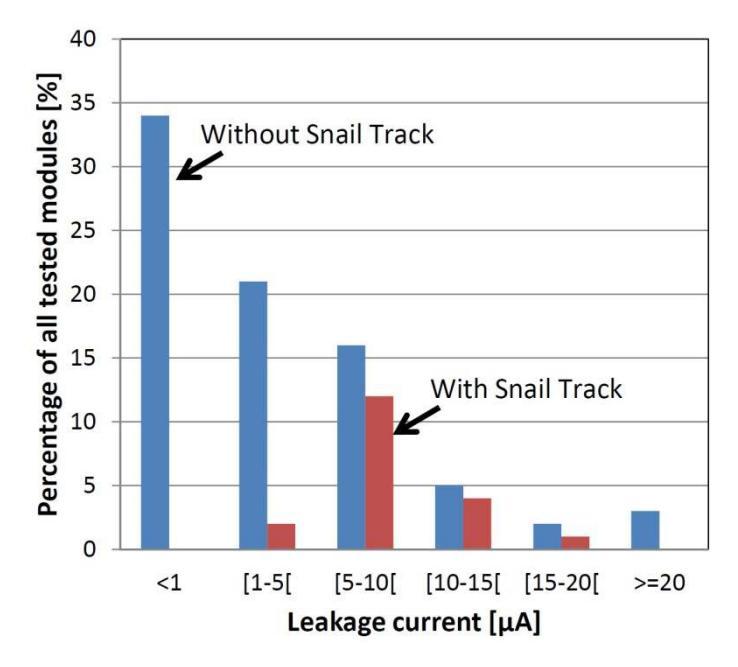
그림 6.2.5b: 달팽이자국의 영향을 받은 모듈의 습윤 누설시험에서 측정된 누설전류의 히스토그램. 백분율 값은 시험을 한 모든 모듈의 개수에 관한 것이다[Berghold12].

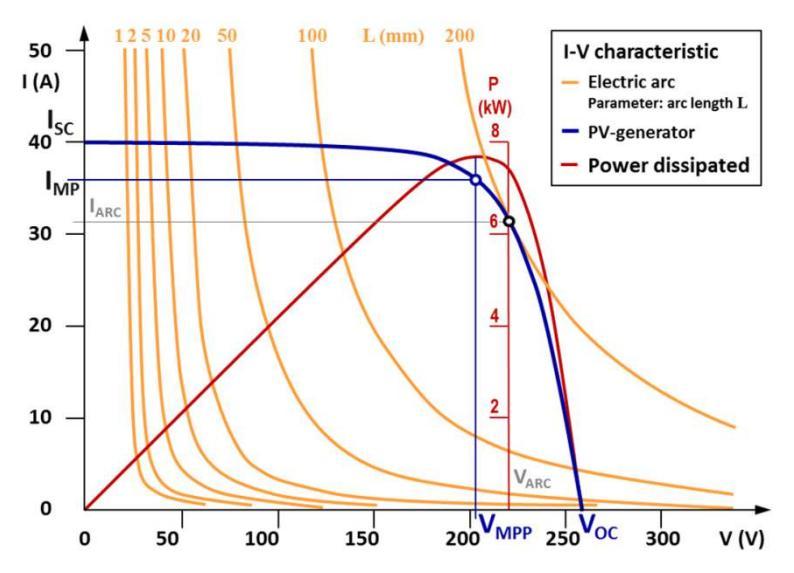
그림 6.2.6: 일반적인 태양광시스템 특성(파란색 곡선)과 비교한 아크 길이(주황색, [Rieder55]에서)에 따른 구리 전극의 공기 중 자유 연소 직류 아크의 I-V 특성.

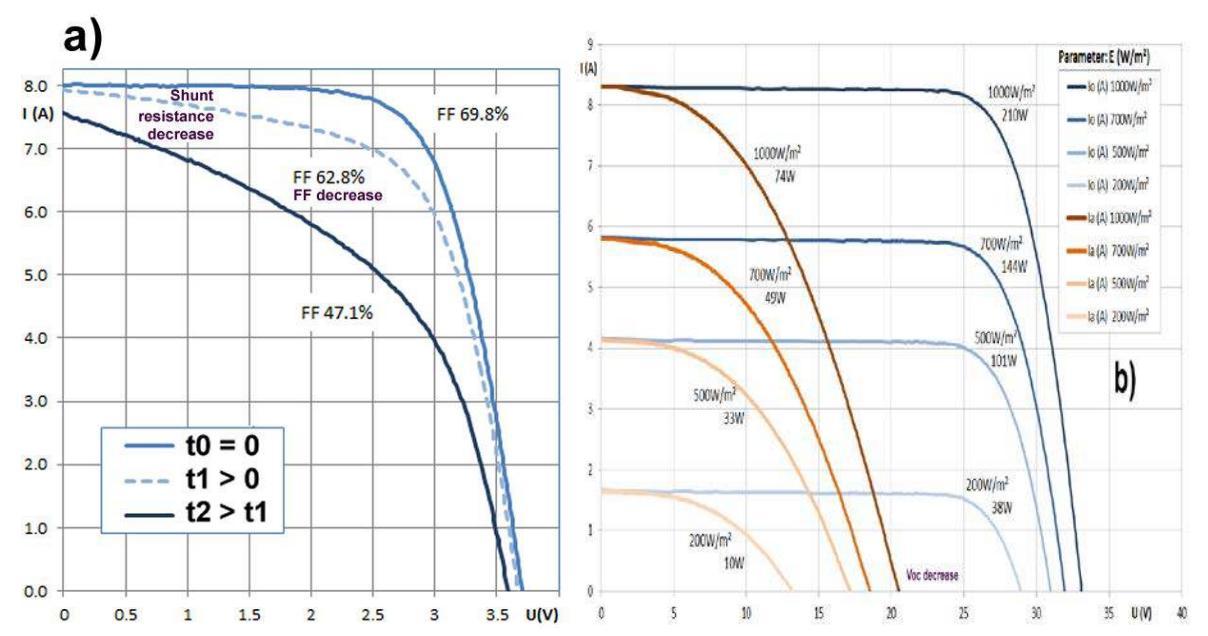
그림 6.2.7: 다결정 셀로 만든 모듈의 I-V 곡선. a): 60°C/85% 상대습도의 환경 챔버에 보관된 2x3-셀-모듈을 STC에서 측정한 I-V곡선 ; t<sub>0</sub>...t<sub>1</sub> : 셀과 프레임 사이 -1000 V에서 96시간, t<sub>1</sub>...t<sub>2</sub>: -1500 V에서 96시간. 시간이 지남에 따라 PID 효과가 증가하면서 출력이 감소한다. b): 조사강도를 달리하여 측정된 ±400 V 시스템 전압에서 6x9-셀-모듈의 현장에서(Ia)와 초기(Io) I-V 곡선 [Berger13].

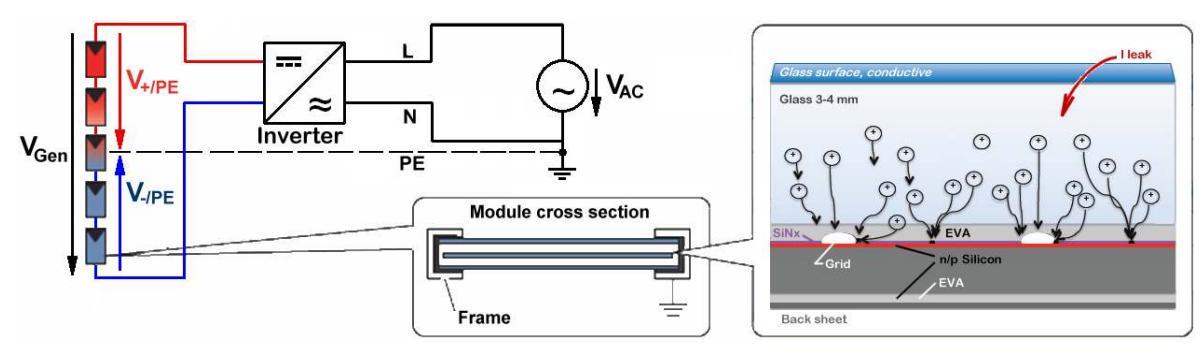
그림 6.2.8: (좌): 변압기 없는 인버터로 그리드에 연결된 태양광어레이의 회로도. (중): 모듈의 단면. (우): 프레임((접지) 옆 단면의 상세도. (좌), (중): [PID-TI-UEN113410], (우): [Hacke12a]

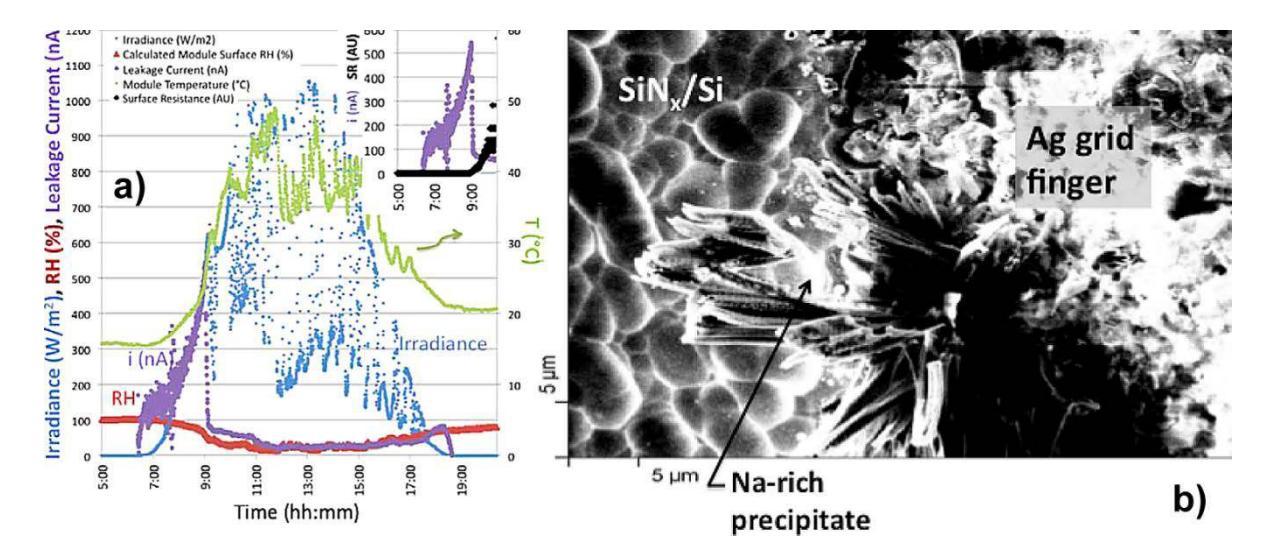
그림 6.2.9 : a) : 낮 시간 중 조사강도, 습도, 누설 전류와 온도 [Hacke11]. b) : SiNx/Si 경계의 AES 이미징 [Hacke11].

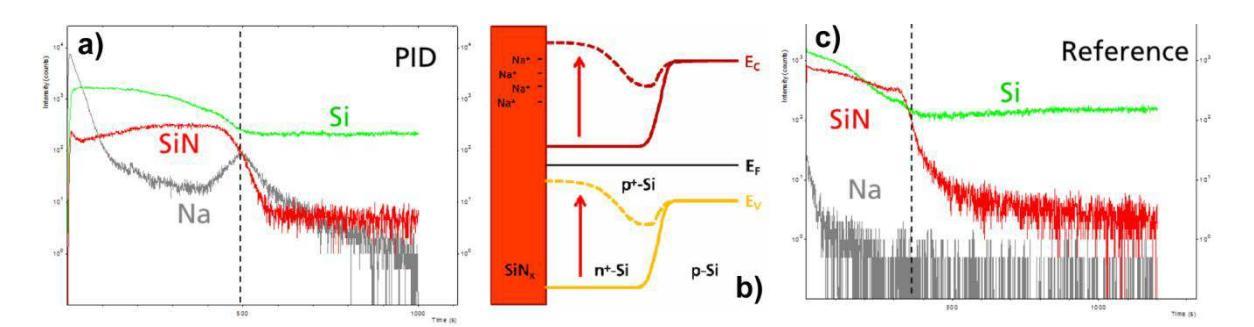
그림 6.2.10: TOF SIMS를 사용하여 얻은 depth profiles, a) : PID 있음, c) PID 없음 c) : SiNx/Si 경계의 AES 이미징. b) : 원래의 밴드갭 구조와 PID에 의해 변경된 에너지 레벨(점선) [Naumann12].

오제전자분광법(Auger Electron Spectroscopy : AES)[Hacke11]을 사용한 셀-봉지재 경계에 대한 심층조사(그림 6.2.10b)에서는 반사방지 코팅-Si 계면에서 나트륨이 풍부한 영역이 탐지되었다.

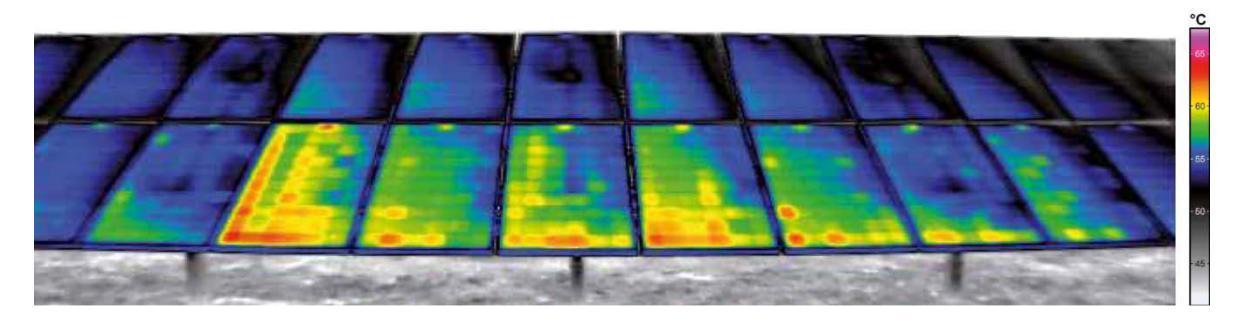
그림 6.2.11: 빛 조사 하에서 서모그래피로 측정한 동작 모듈 어레이. 네거티브 모듈 전압은 오른쪽에서 왼쪽으로 감소하고, 션트된 영역에서 모듈을 가열하는 출력손실도 오른쪽에서 왼쪽으로 증가하고 있다[Weinreich13].

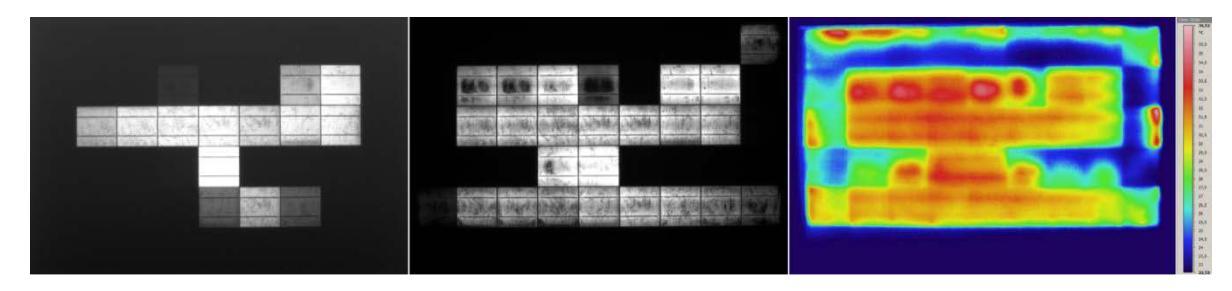
그림 6.2.12: 그림 6.2.7 (b)에 표시된 I-V 곡선이 있는 현장 설치 6x9-셀-모듈의 EL 이미지. (좌) 10 % I<sub>sc</sub>, (중) 100 % I<sub>sc</sub>, (우) 100 % I<sub>sc</sub>에서 어두운 색(dark) 서모그래피[Berger13].

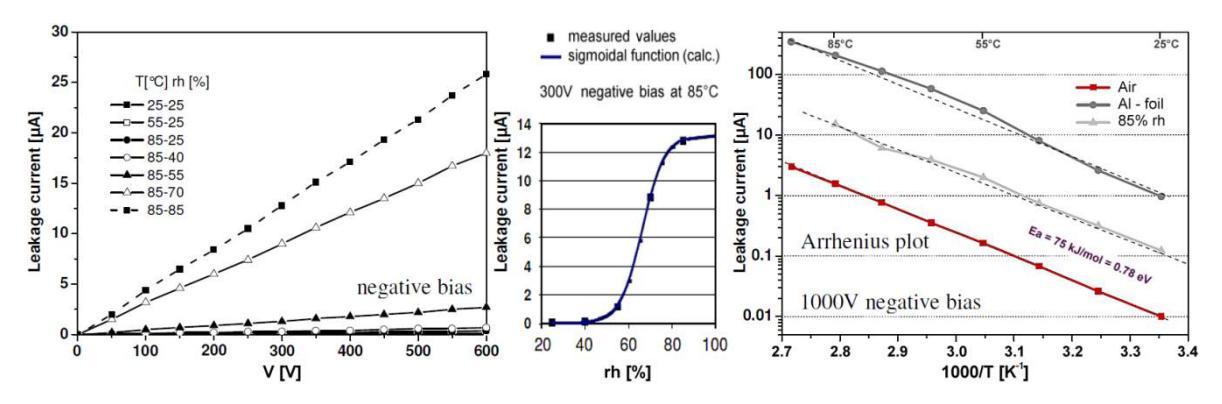
그림 6.2.13: 셀과 모듈 프레임 사이의 누설전류(LC)에 대한 측정 값. (좌): 온도와 습도 파라미터와 함께 LC의 전압 의존성. (중): 측정된 습도(사각형)의 함수로서의 LC의 시그 모이드 함수(파란색 곡선)에 의한 근사치. 환경 챔버에서 습도의 효과는 시간 의존적인데, 이는 모듈에서의 응축 때문이다[Mathiak12], (우): 모듈의 외부표면을 접촉하는데 있어 3개의 변이를 가진 LC의 Arrhenius 플롯 ; 건조한 공기 중에서 프레임만 있는 ; 전면 유리와 추가 알루미늄 포일로 덮은 추가 프레임 ; 프레임만 접촉된, 85 % 상대습도[Hoffmann12].

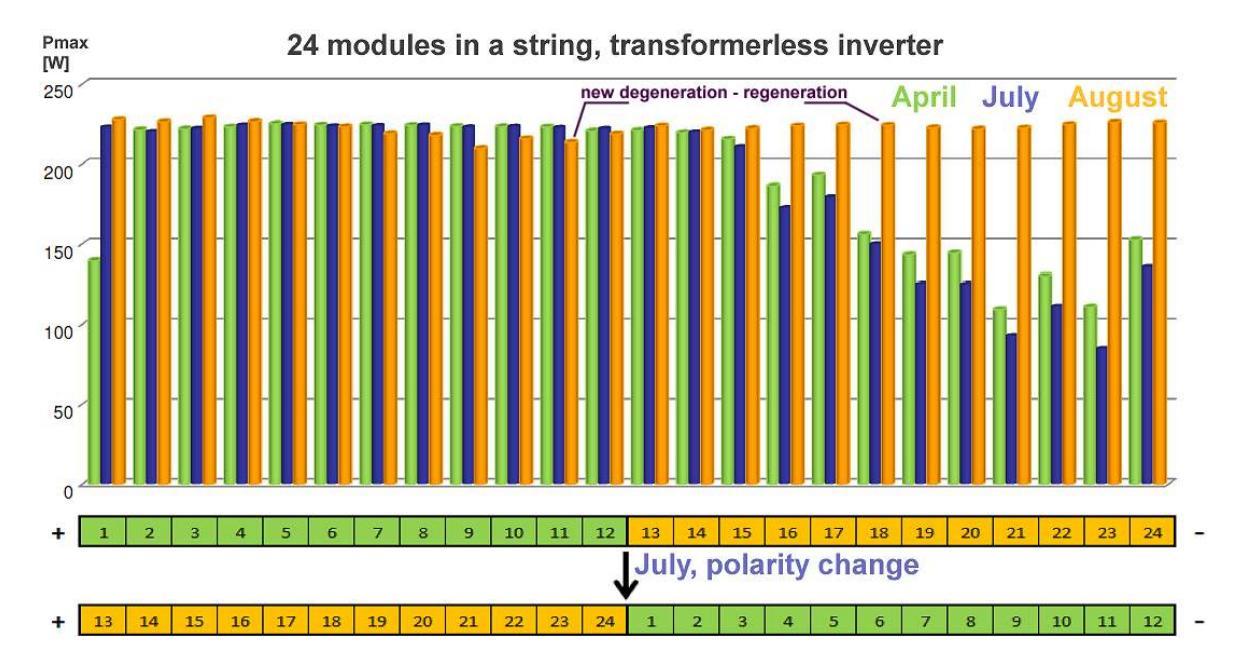
그림 6.2.14: 스트링에서 모듈의 위치에 따라 STC 하에서 개별 모듈의 측정 출력. 네거티브 퍼텐셜에서의 출력손실은 극성이 바뀌고 원래의 Pmax 값으로 회복될 때까지 계속 증가하고 있다[Herrmann12].

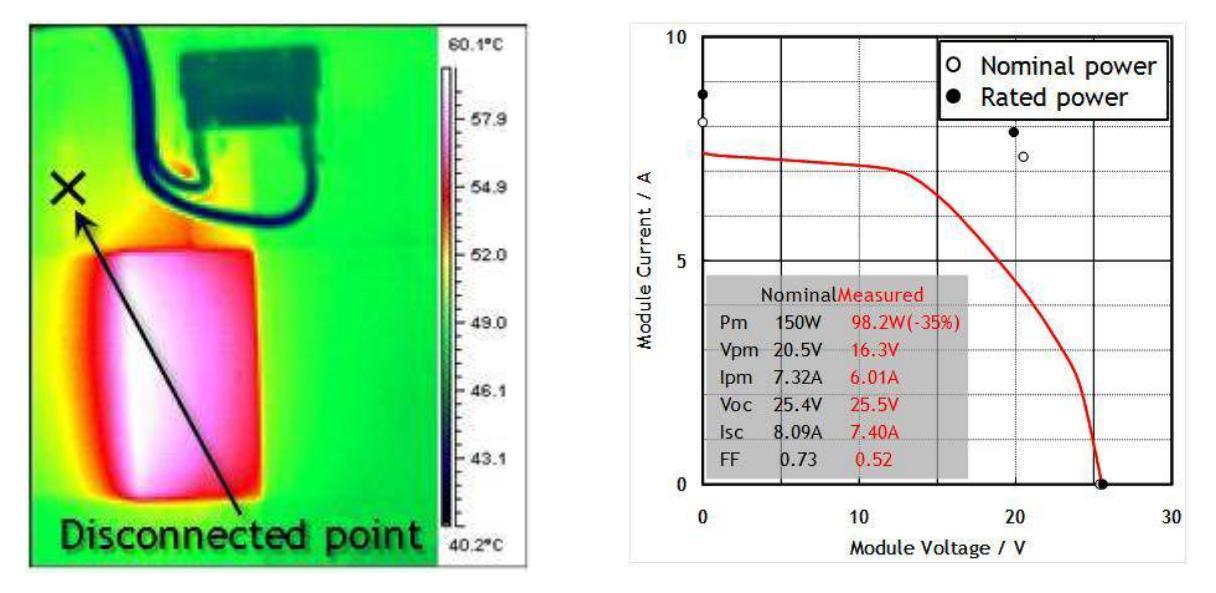
그림 6.2.15: 하나의 상호연결 리본이 국부적으로 단절된 모듈의 이미지("failure stage 1"). (좌): IR 이미지, (우): 모듈의 I-V 곡선 (실내 STD) ("failure stage 1"). 공칭과 초기 정격 I-V 곡선 파라미터들이 그래프에 표시되어 있다.

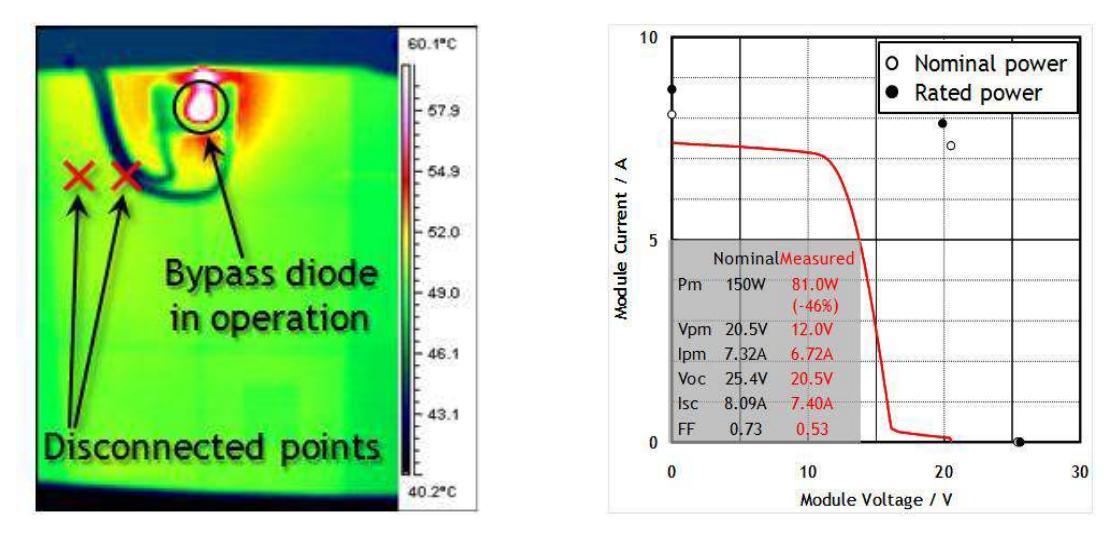
그림 6.2.16: 불량단계 2("failure stage 2"). 두 개의 병렬 셀 상호연결 리본이 국부적으로 단절된 모듈. (좌): IR 이미지, (우): I-V 특성 곡선(옥내 STC 측정)
