# 태양광 모듈의 불량에 대한 검토

**Review of Failures of Photovoltaic Modules**

Report IEA-PVPS T13-01:2014

# Subtask 3.2: Review of Failures of Photovoltaic Modules

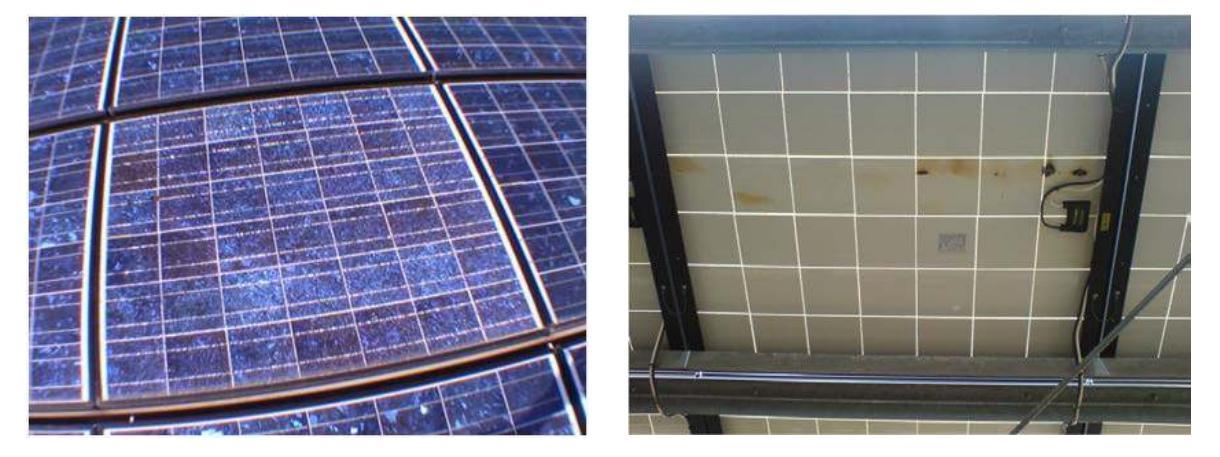
그림 6.2.17: 최종단계(Final stage). (좌): 셀 상호연결 리본이 끊어진 모듈의 유리 파손. (우): 셀 상호연결 리본이 끊어진 모듈 후면의 탄 자국.

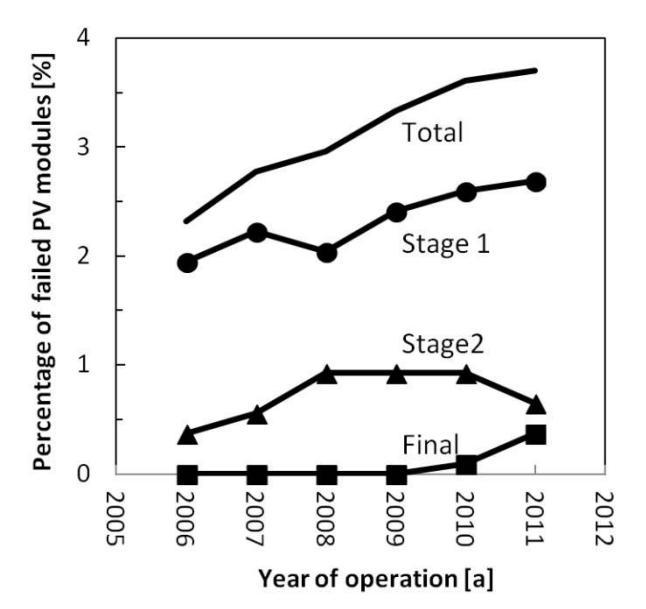
그림 6.2.19: 태양광시스템에서 발생하는 셀 상호연결 리본 불량이 있는 모듈 수의 연간 추이. 이 시스템은 총 1,080 개의 모듈로 구성되어 있으며 2004 년에 설치된 것이다.

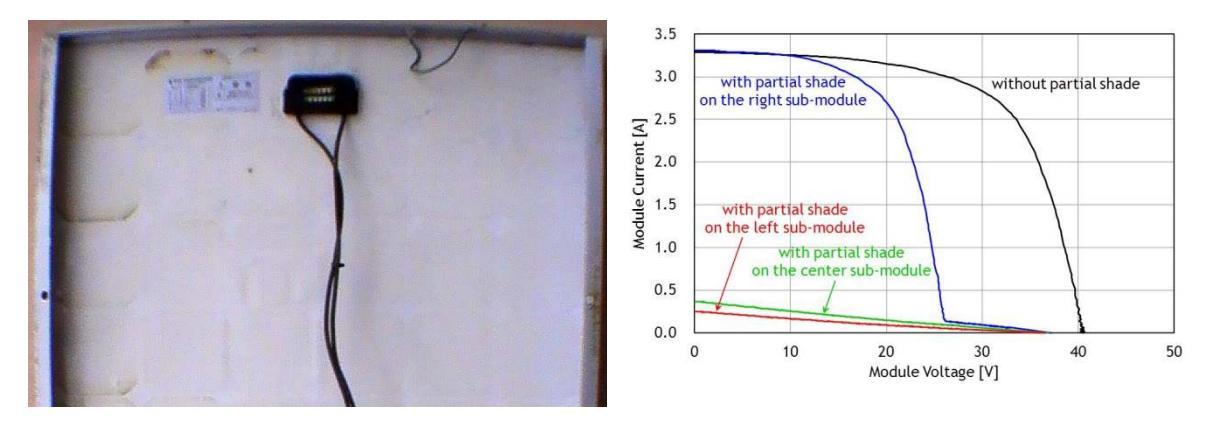
그림 6.2.20: 탄 자국이 있는 모듈의 후면 (좌), 측정된 I-V 특성 곡선 (우).

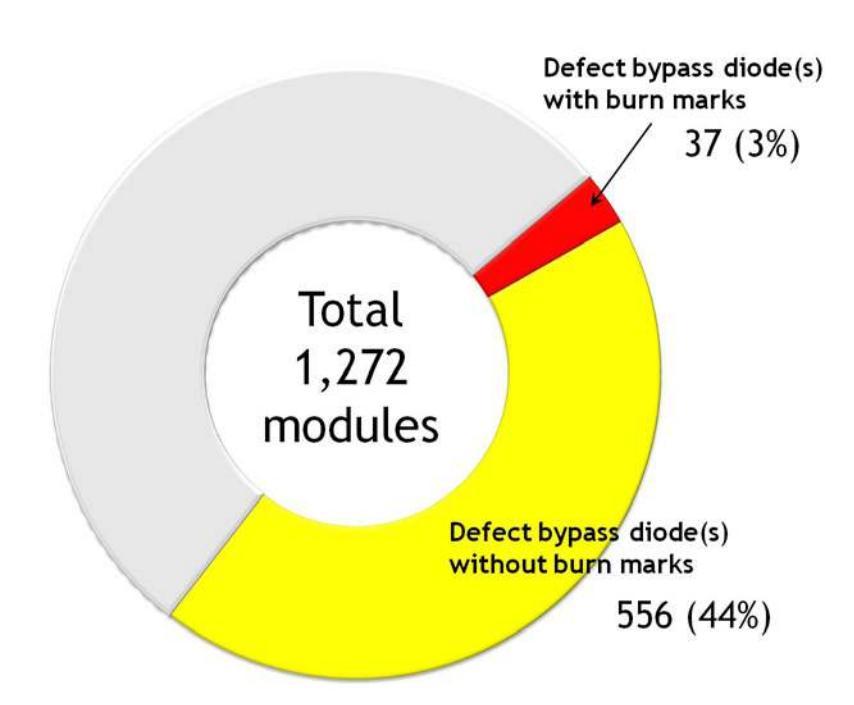
그림 6.2.21: 용량 180 Wp 한 가지 유형의 1,272개 모듈에 대한 바이패스 다이오드 검사 결과. 하나 이상의 바이패스 다이오드 결함이 있는 모듈의 개수와 비율을 나타낸다. 모듈은 약 4년 동안 현장에 있었다.

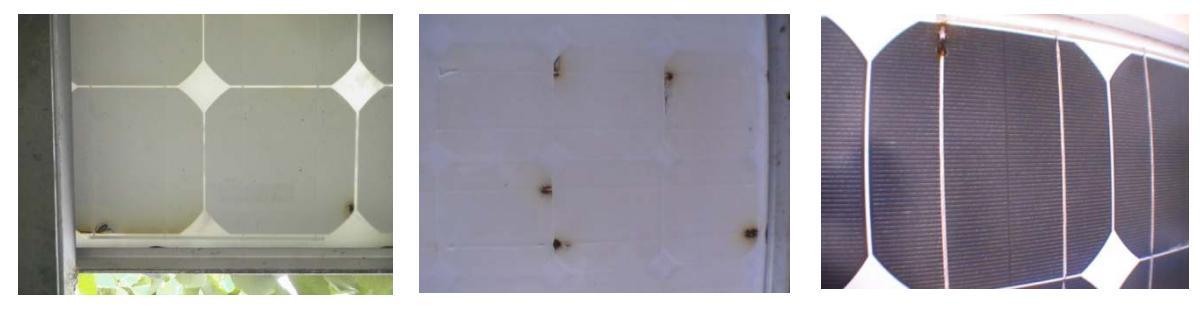
그림 6.2.22: 개방회로 바이패스 다이오드로 인한 탄 자국.

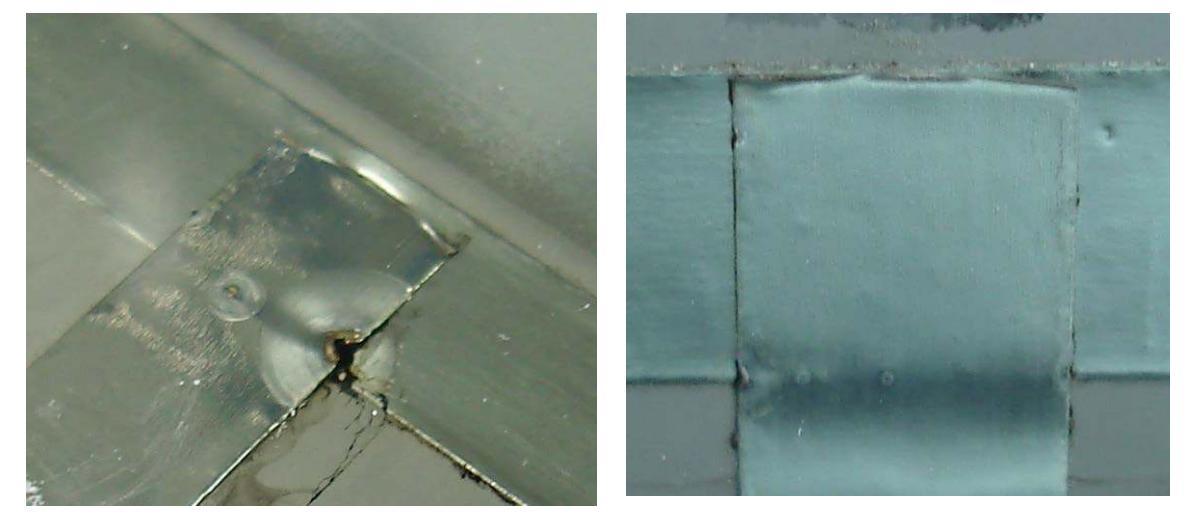
그림 6.3.1: 스트링 상호연결부 전도성 접착제의 접촉이 불충분한 경우 발생하는

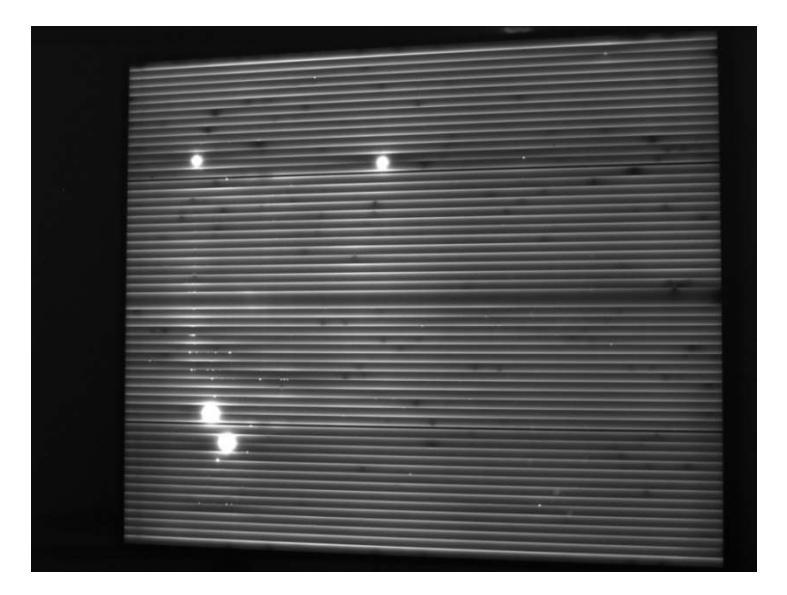
그림 6.3.2: 비정질실리콘 박막모듈의 전계발광 이미지. 어두운 영역은 생산 공정에서 발생하는 션트(유형 A 션트). 밝은 반점은 열점 동작에 의해 형성된 심각한 션트 경로 (유형 B 션트).

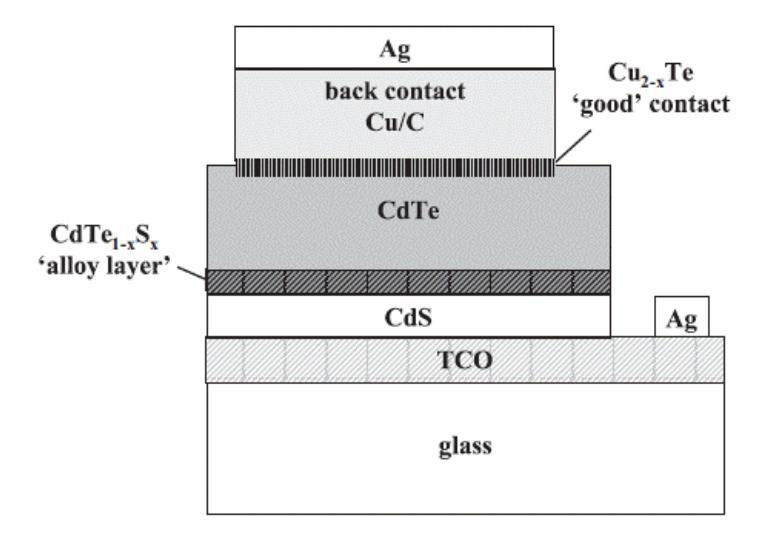
그림 6.4.1: 전형적인 CdTe 태양전지의 구조 [Visoly-Fisher03].

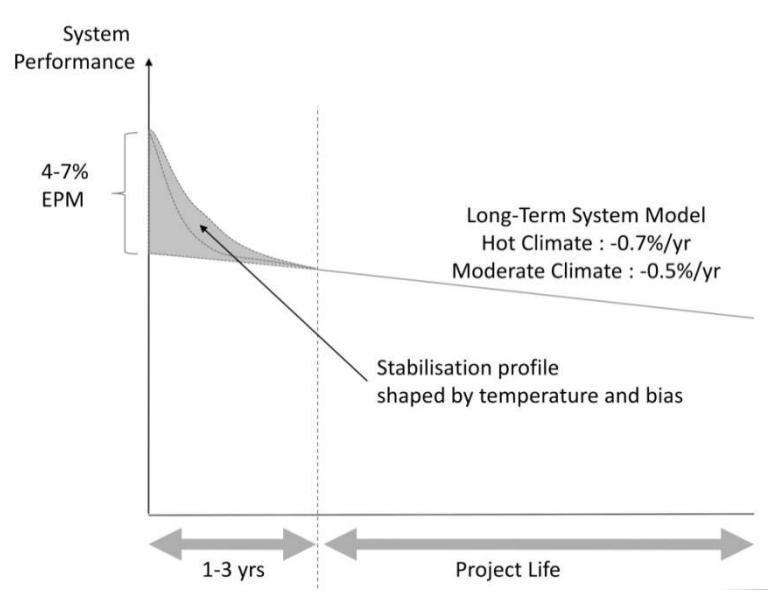
그림 6.4.2: 후면접촉에서 CdTe 광흡수체로의 Cu 확산으로 인한 열화의 시간 의존성 [Strevel12, 수정됨]. EPM은 Engineered Performance Margin의 약어이다.

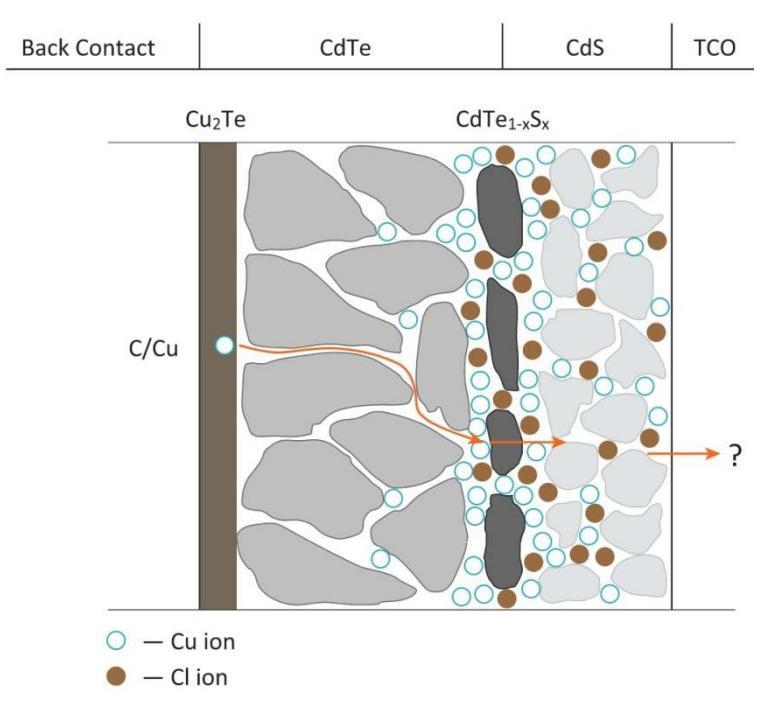
그림 6.4.3: CdTe 소자를 관통하는 Cu의 이동[Strevel12].

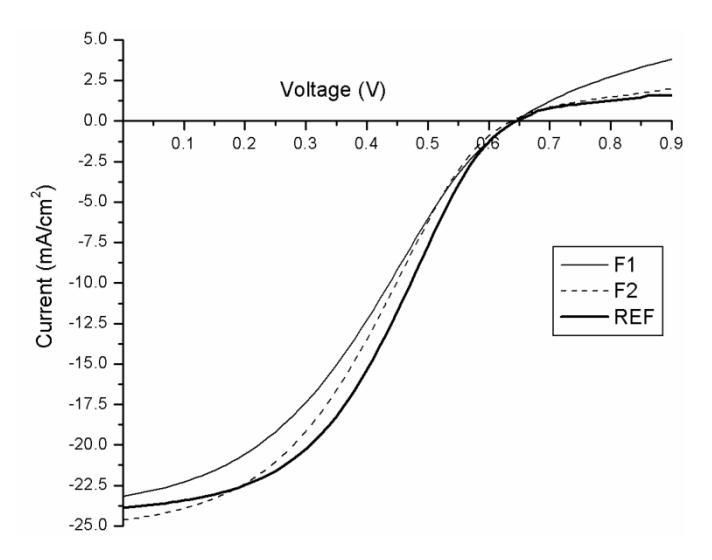
그림 6.4.4: CdTe 모듈의 I-V 곡선에서의 롤오버 [Carlsson06]. 현장에 배치된 모듈 F1과 F2는 모두 참고 시료에 비해 최대 출력(*P*m)과 충진율(FF)의 감소를 보여준다. 롤오버 감소는 모듈 F1에서 더욱 두드러진다.

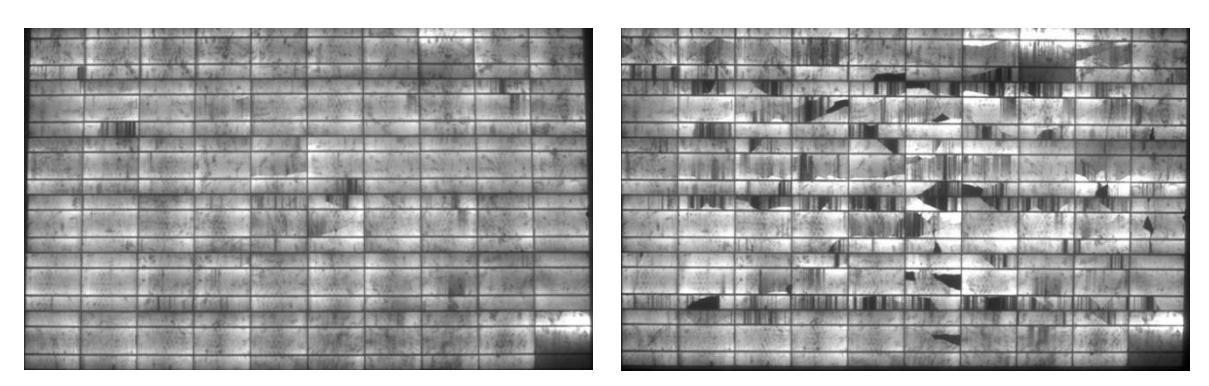
그림 7.1.1: 공명 탐색 전(좌)과 후(우)의 전계발광 이미지.

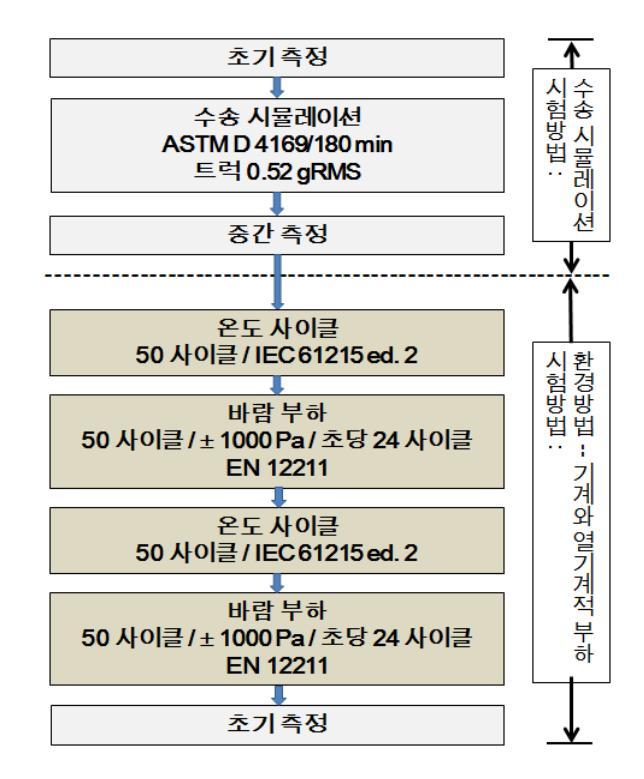
그림 7.1.2: 모듈의 장기 거동을 결정하기 위한 수송과 환경 시뮬레이션 결합 시험 패턴

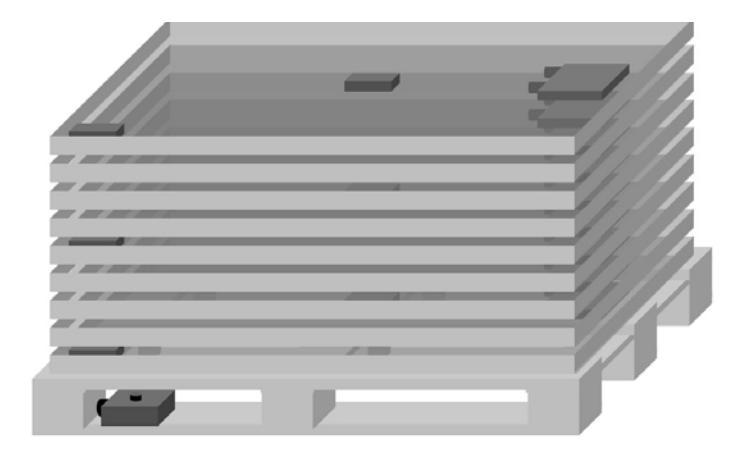
그림 7.1.3: 모듈 수송 스택에서 가속 데이터 수집용 데이터 로거의 표준 위치를 보여주는 스케치. 표준 로거는 팔레트 모서리에 나사로 고정되어 있다. 하단, 중간 그리고 상단에 위치한 각 모듈에는 두 개의 경량 로거가 장착되어 있다. 모듈 백시트에 양면 카펫 테이프로 붙여져 있다. 위에서 언급한 모듈에서 로거 하나는 모듈 중앙에, 하나는 모듈 모서리에 위치한다. 모듈 모서리에 있는 로거는 경량 로거 바로 위에 있는 정션 박스의 반대쪽 모서리에 있다.

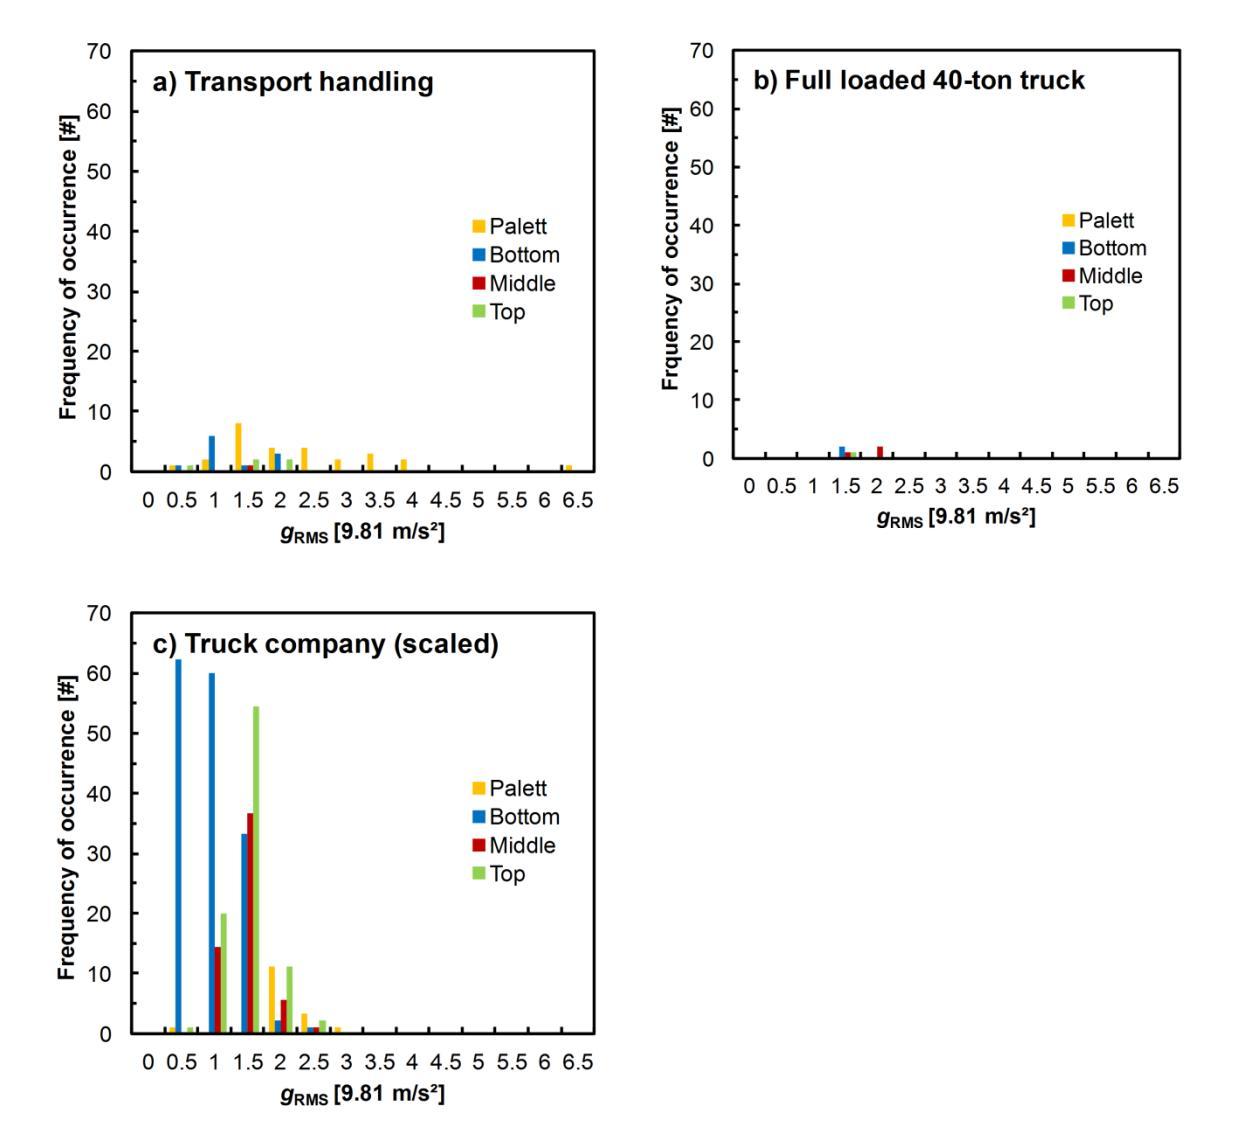
그림 7.1.4: a) 수송 핸들링, b) 가득히 적재된 40톤 트럭으로 수송, c) 동일한 거리를 운전하는 트럭 회사의 수송에 대해 측정된 충격 주파수. 팔레트, 하단, 중간 그리고 상단은 패키징의 하단, 중간, 상단에 있는 모듈 위치에서의 측정을 나타낸다.

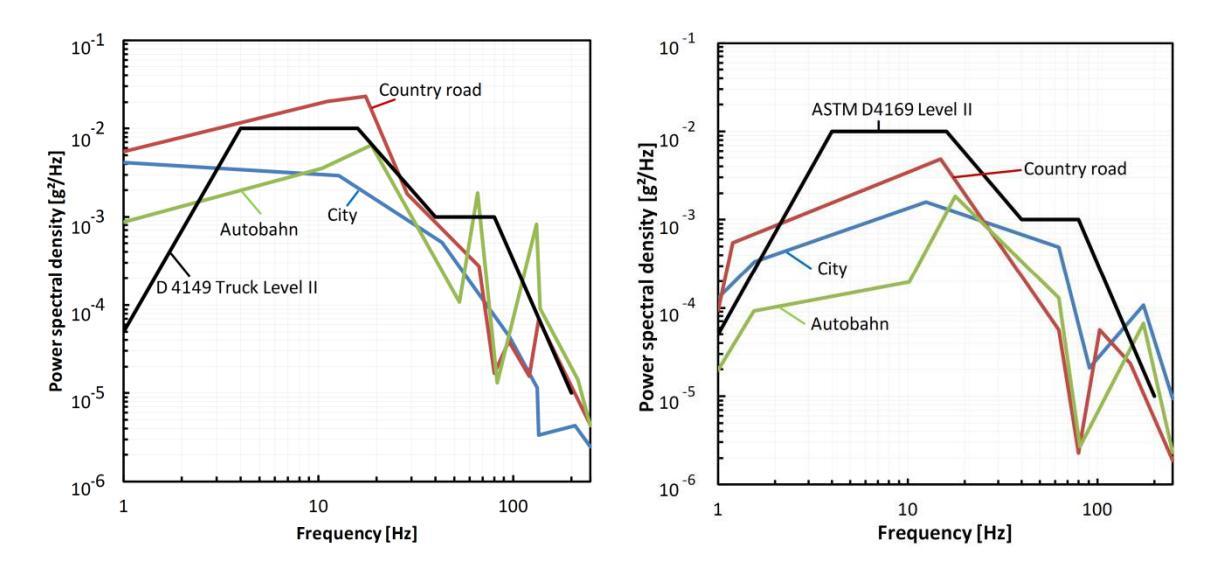
그림 7.1.5: 앞면을 아래를 보게 쌓은 모듈의 수송 스택에서 모듈의 모서리에서 측정된 축소된 PSD. (좌): 스택의 상단 모듈, (우): 스택의 하단 모듈. 축소된 PSD는 규격 DIN EN 154335 [DIN EN 15433]에 따라 생성된다. 붉은색과 검은색 PSD 스펙트럼은 유사한 표준 스펙트럼이다.

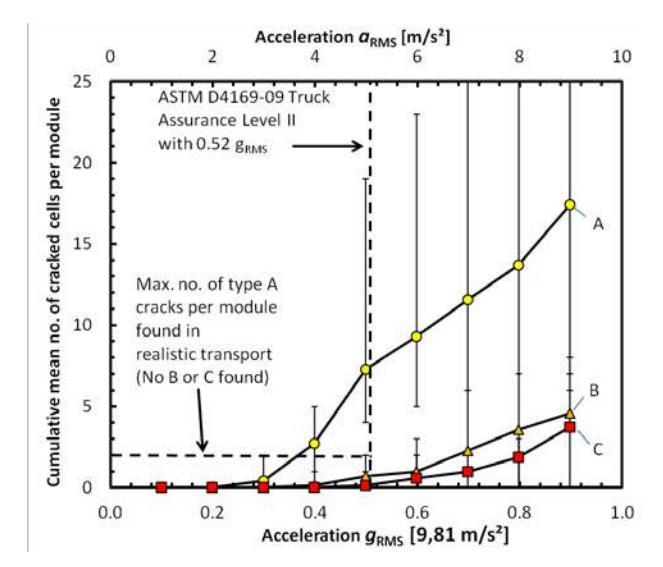
그림 7.1.6: 그래프는 15분 후 A, B, C 유형의 새로운 균열이 발생한 태양전지의 누적 평균 개수를 보여준다. ATSM D4169-09 Truck PSD-spectrum을 사용한 소음시험[ASTM1]. 시험은 PSD-spectrum의 RMS 가속 진폭 *a*<sub>RMS</sub> 를 변화시키면서 수행하였다. 오차막대는 시험된 모듈 세트의 최대분산을 보여준다.

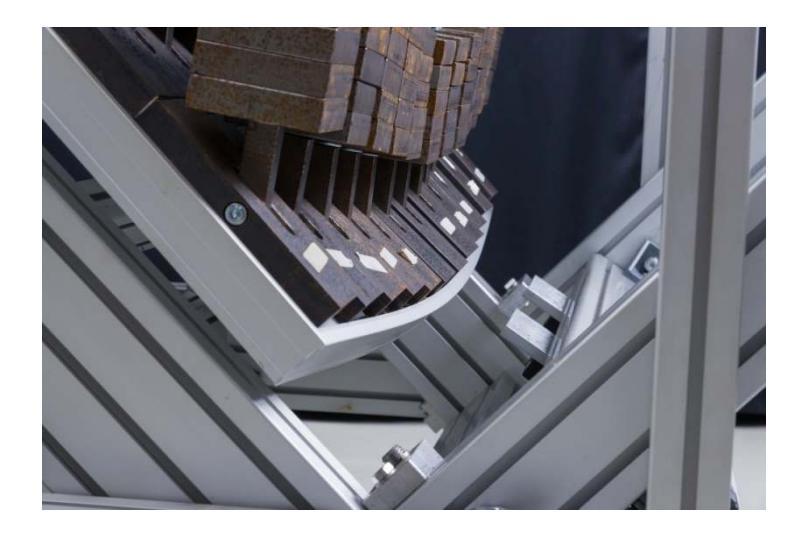
그림 7.2.1: 적설 부하 시험용 새로운 시험장치. TÜV Rheinland 2012: Application of load elements causing the bending of a PV module frame.

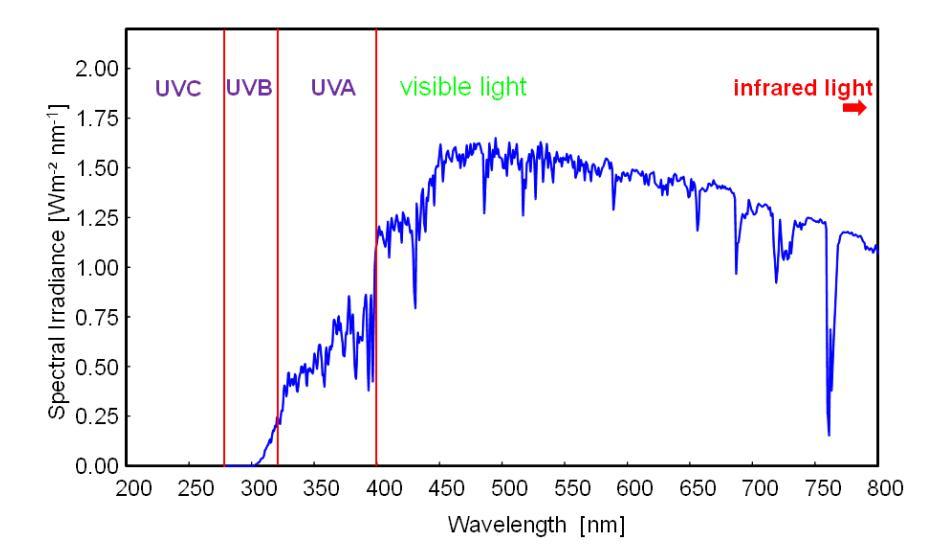
그림 7.3.1: AM1.5G 기준 스펙트럼 조사강도의 분포. 태양광스펙트럼은 자외선, 가시광선과 적외선을 포함한다.

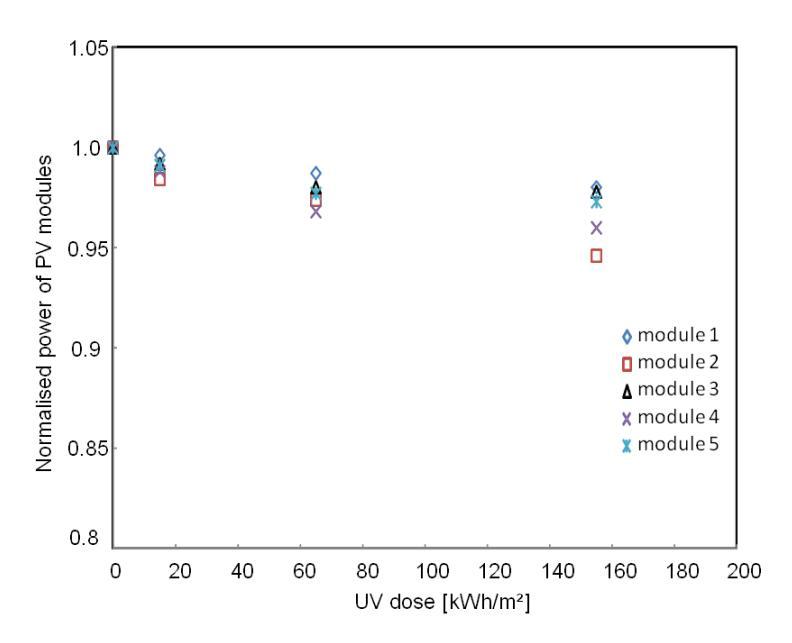
그림 7.3.2: 시뮬레이션된 자외선 광원 노출 후의 단결정 모듈의 최대 출력열화. 모듈 온도는 75~85℃ 사이이다.

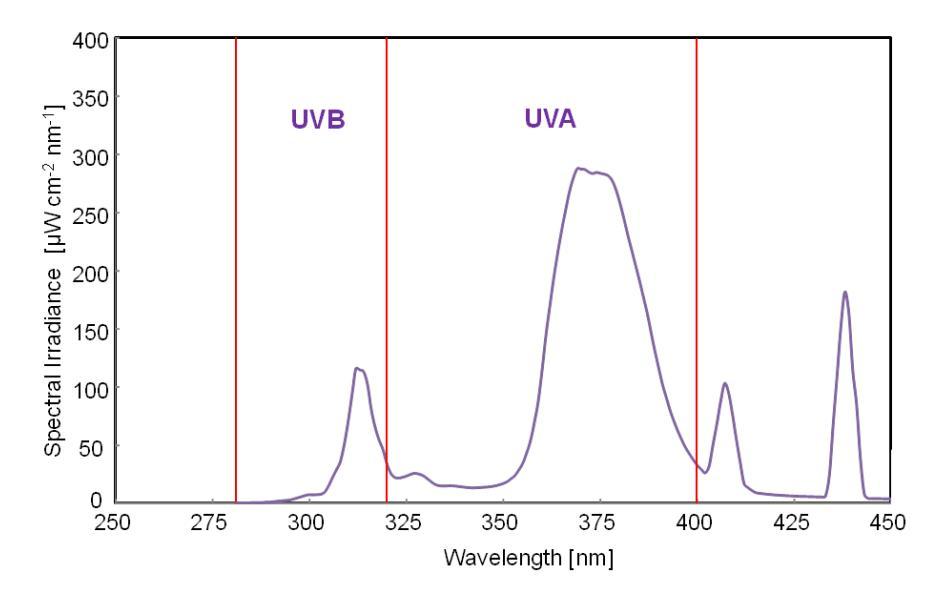
그림 7.3.3: 시험기관에서 사용된 형광램프의 스펙트럼 조사강도 분포. UVB (280~320 nm 파장범위) 조사량은 총 자외선 에너지의 9 %이다.

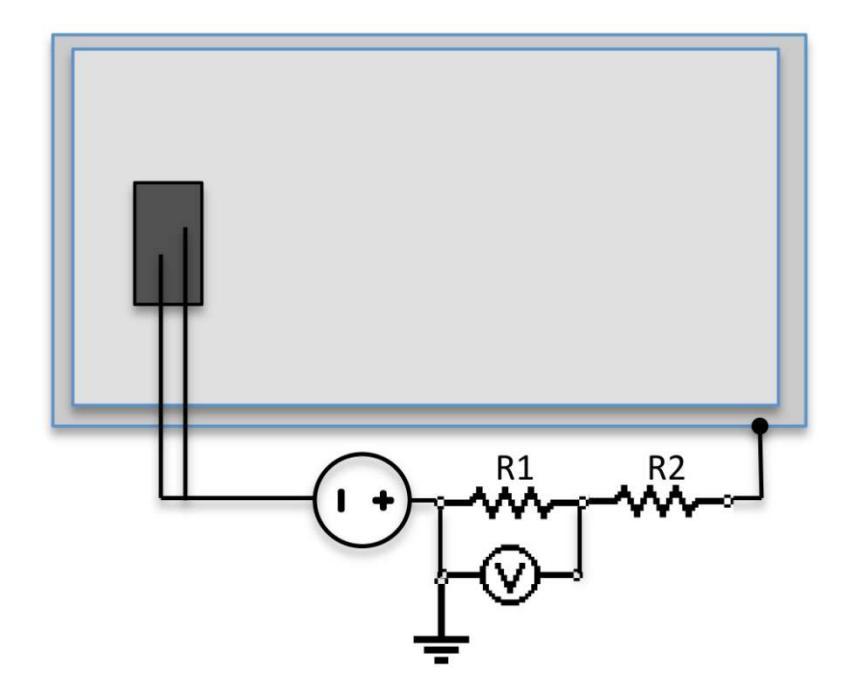
그림 7.5.1: 단락 도선을 통해 모듈의 활성층에 전압인가. 이 사례에서 누설전류는 접지에 연결된 저항 R1을 통해 전압계로 모니터링된다. 전압계는 제 2 저항 R2에 의해 과전압으로부터 보호될 수 있다[Hacke11]. 대안으로 누설전류를 계량하는 고전압 전원공급 장치를 사용할 수도 있다.

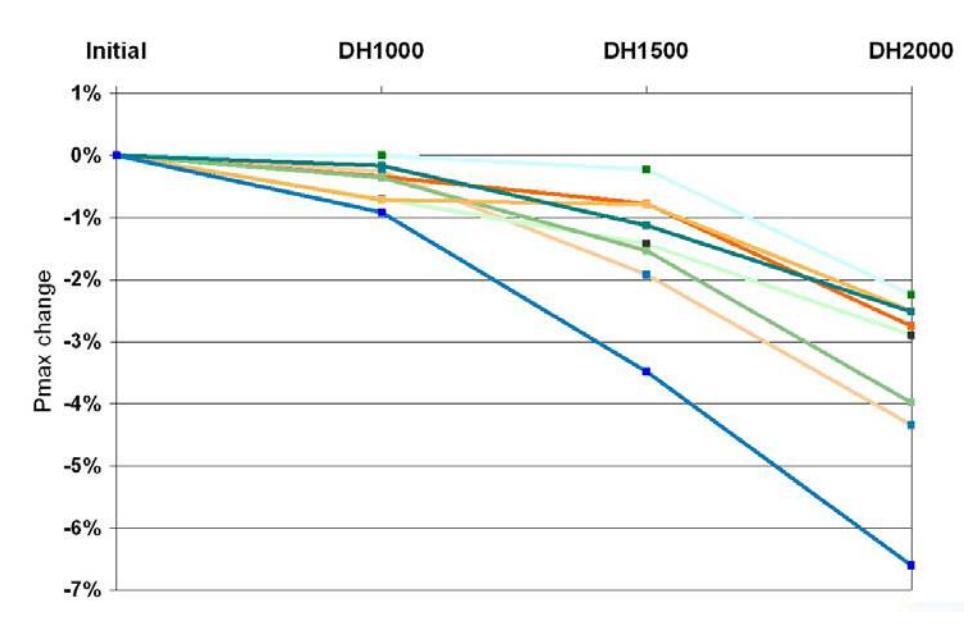
그림 7.6.1: 85℃/85 % RH[Herrmann11]에서 1,000시간, 1,500시간과 2,000시간 고온고습 시험 후 동일한 유형의 8개 모듈의 출력 변화.

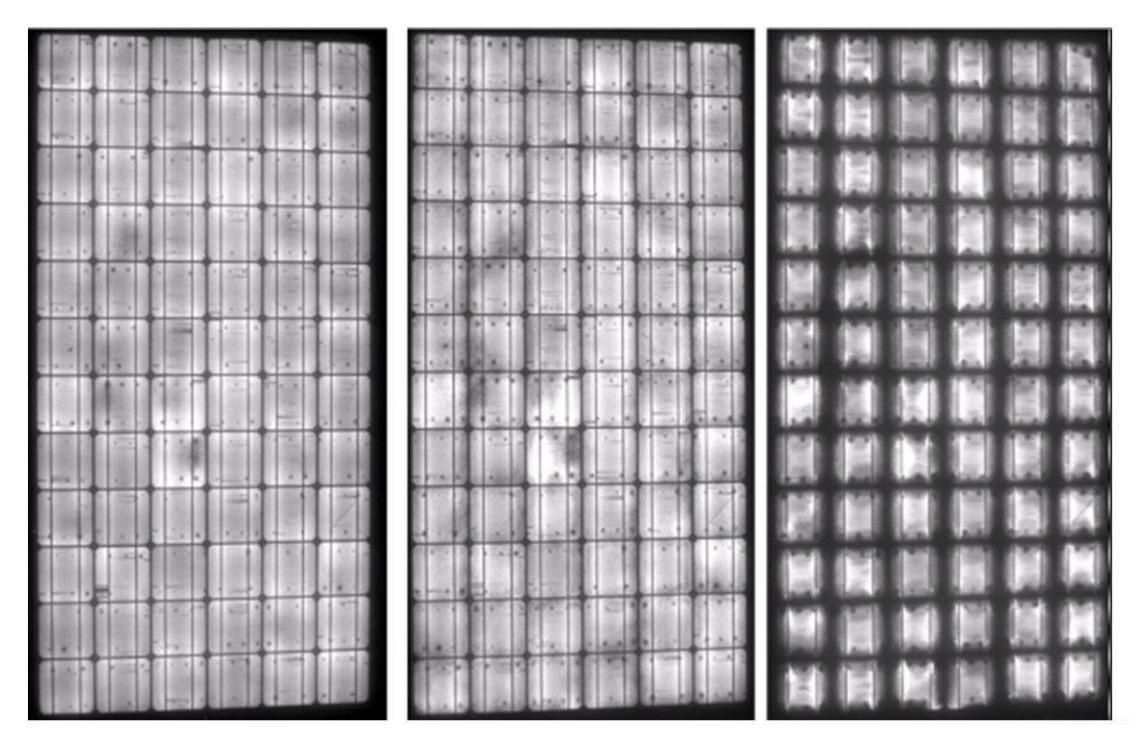
그림 7.6.2: 1,000시간, 2,000시간, 3,000시간 고온고습(85°C/85 %) 시험 후 모듈의 전계발광 이미지. 좌로부터 우로 생산 출력이 각각 -1 %, -4 %, -28 % 감소하였다 [Herrmann11].

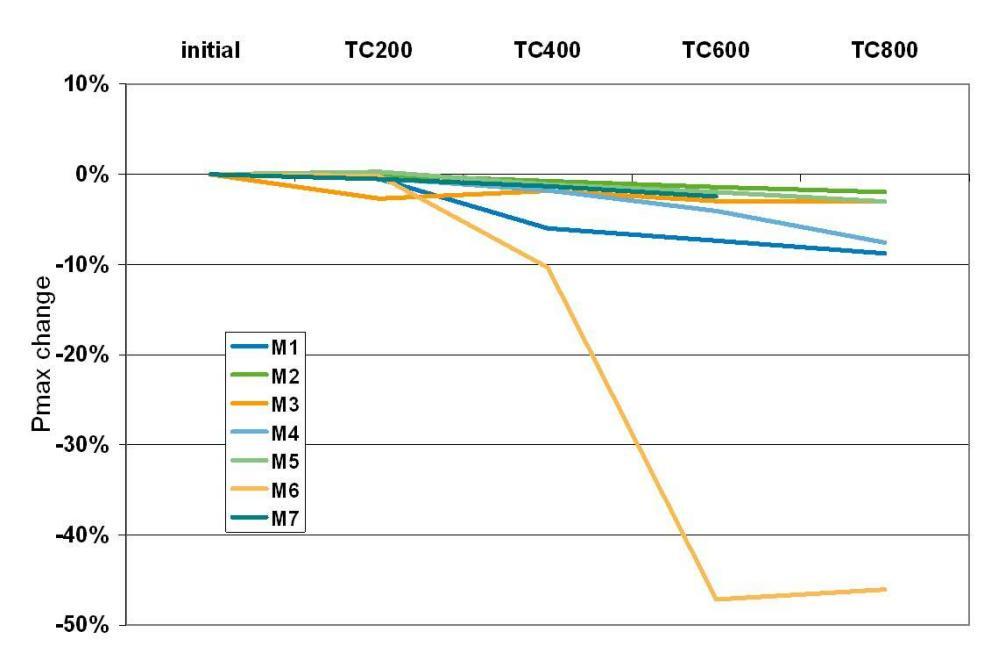
그림 7.6.3: 200, 400, 600 그리고 800 온도 사이클 이후 7개 모듈의 생산 출력 변화 [Herrmann11].

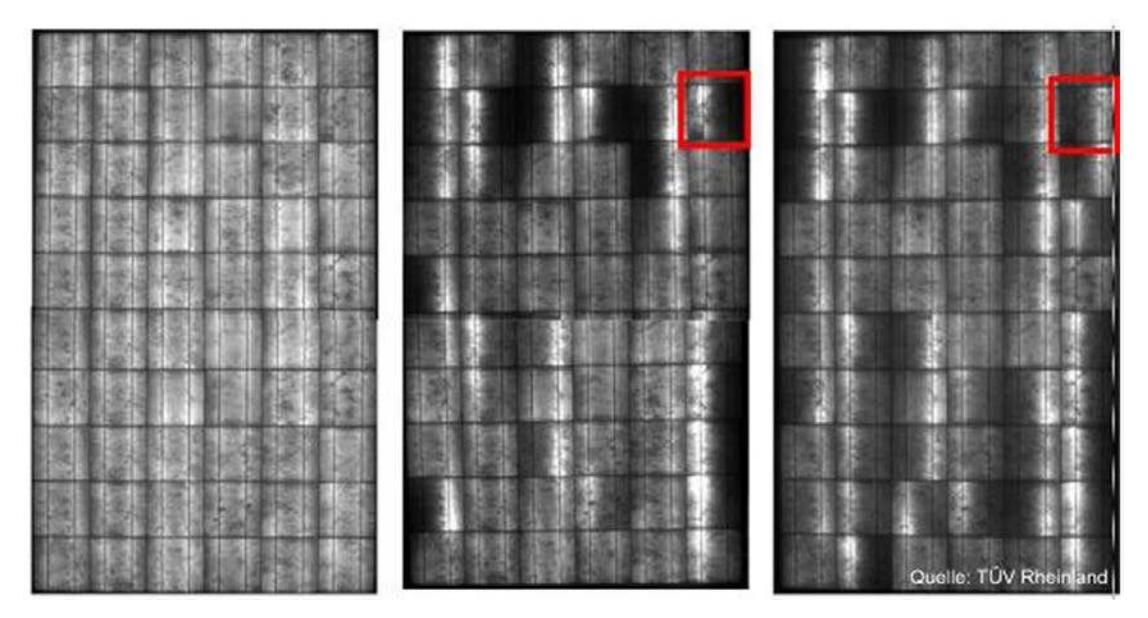
그림 7.6.4: 200, 400과 600 온도 사이클(IEC 61215 규격 준수) 후의 전계발광 이미지, 어두운 영역은, 항상 영구적인 것은 아닐 수 있지만 버스바의 단절을 나타낸다.빨간색 마커를 참조하라[Herrmann11].

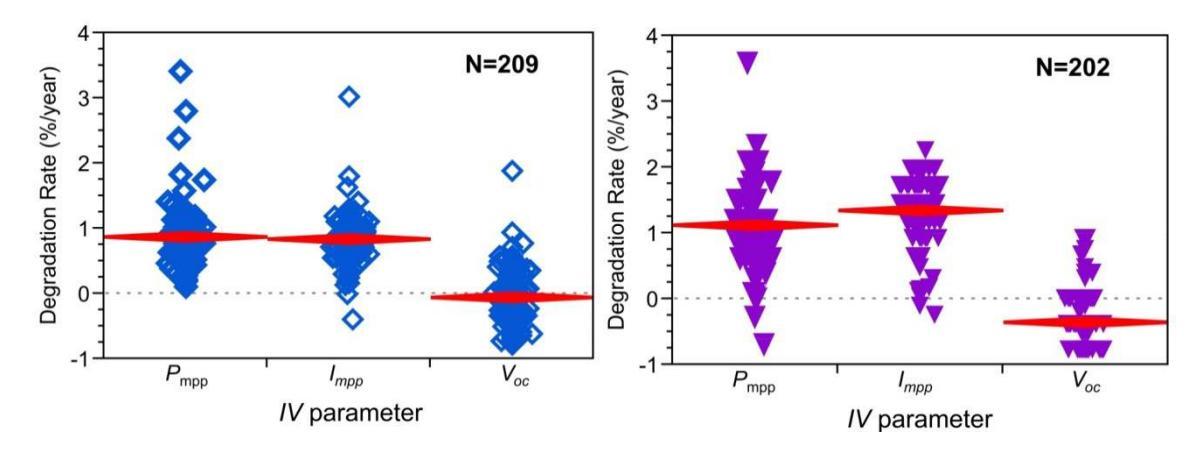
그림 8.1: 출력, 전류, 전압에 대한 최대출력점 값의 열화율. (좌): 단결정실리콘, (우): 다결정실리콘. 눈 기준으로 점선은 성능열화가 없음을 나타낸다. 네거티브 열화는 개선을 의미한다. 기호 N은 통계에서의 모듈 수를 나타낸다[Jordan13].
